**Zeitschrift:** Archäologie und Denkmalpflege im Kanton Solothurn  
**Herausgeber:** Amt für Denkmalpflege und Archäologie des Kantons Solothurn  
**Band:** 13 (2008)

**Artikel:** Biberist, reformierte Kirche, Gesamtrestaurierung  
**Autor:** Rutishauser, Samuel / Christen, Rolf  
**DOI:** <https://doi.org/10.5169/seals-844256>

# Biberist, reformierte Kirche, Gesamtrestaurierung

SAMUEL RUTISHAUSER / ROLF CHRISTEN

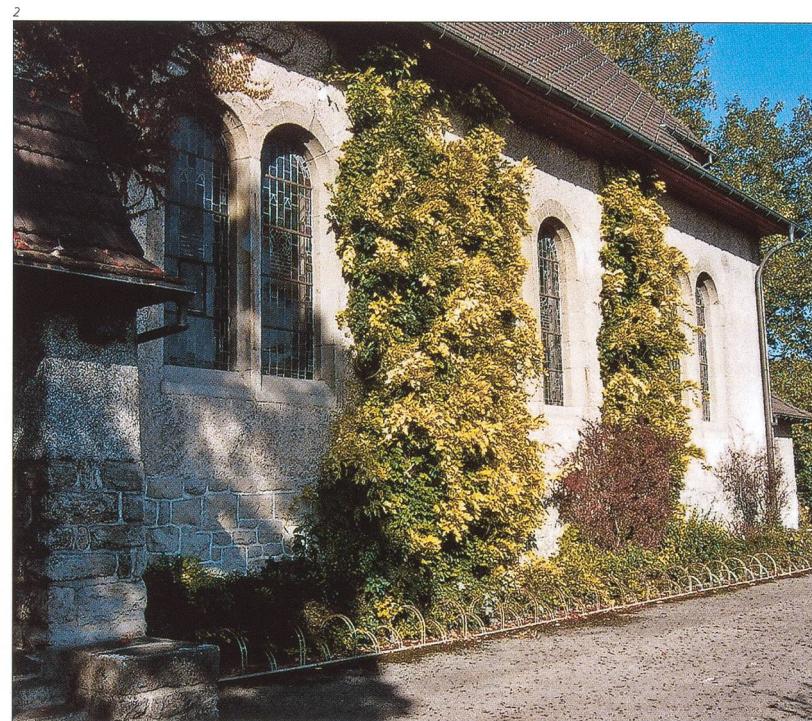
*Abb. 2  
Zustand vor der Restaurierung,  
außen.*

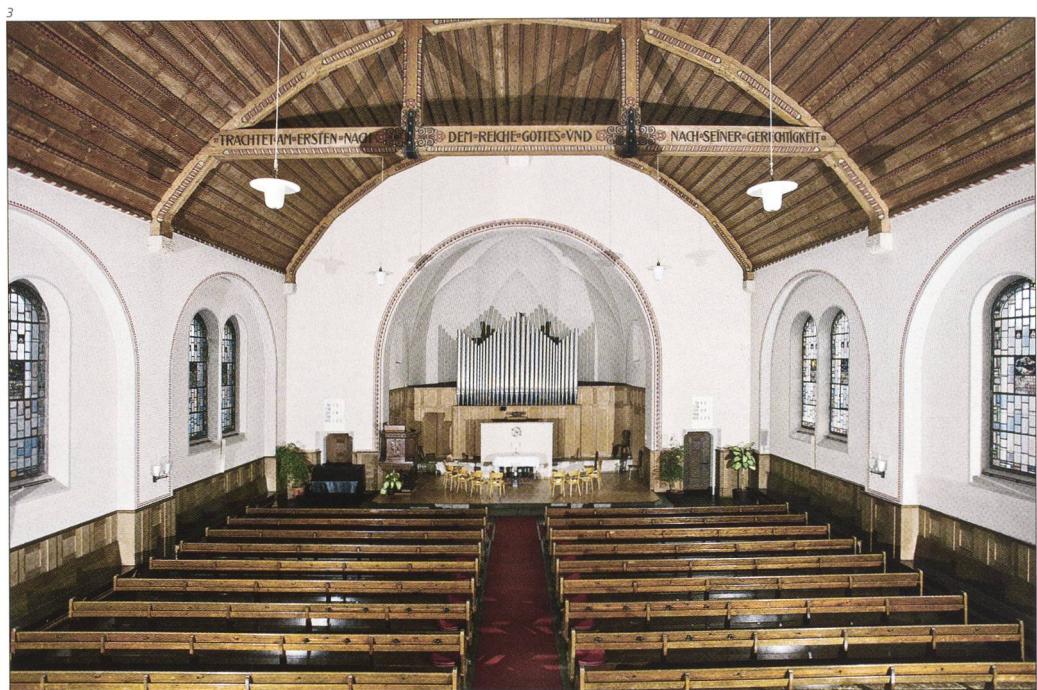
Abb. 3  
Zustand vor der Restaurierung,  
innen.

Seit dem Bau der reformierten Kirche in Biberist wurde an der baulichen Struktur wenig verändert. Neben Renovierungen, bei denen 1951 die Orgel ersetzt und zu Beginn der 1970er Jahre die Dekorationsmalereien übermalt wurden, gab es eine Sanierung der Fenster und des Daches in den achtziger Jahren (Abb. 3, 4).

Bereits seit einiger Zeit stellte sich für die Reformierte Kirchgemeinde Biberist-Gerlafingen die Frage nach der Zukunft ihrer Kirche. Dabei ging es einerseits darum, dass das Bauwerk nach Jahrzehnten des Gebrauchs eines Unterhalts und einer Sanierung bedurfte (Abb. 3, 4). Andererseits stellte sich die Frage, ob die alleinige Funktion eines Gotteshauses als Ort der sonntäglichen Predigt den heutigen Bedürfnissen einer Kirchgemeinde noch gerecht werden kann. Dazu kam das Problem, dass 1976 mit der Verlegung der Kantsstrasse das Pfarrhaus abgebrochen und der Vorplatz stark beschnitten wurde. Damit wurde das Umfeld der Kirche zerstört. Man dachte deshalb über Lösungen nach, die von einer

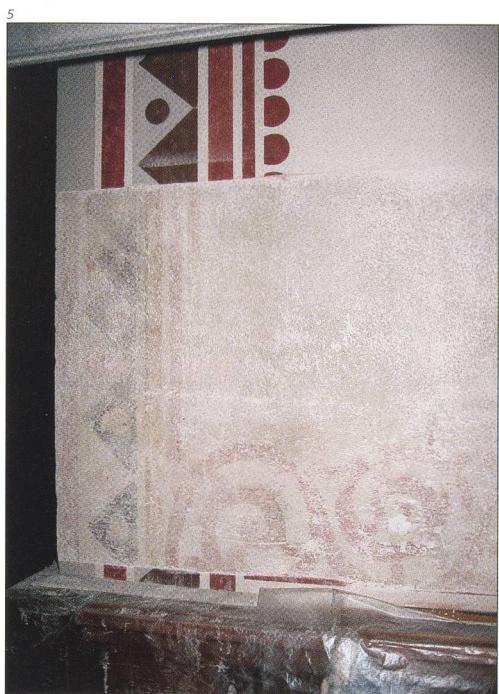
*Abb. 5  
Ursprüngliche Malereien am Chorbogen.*

bewahren. Dabei stand der Umgang mit der Raumhülle im Vordergrund. Eine erste Untersuchung ergab, dass das Mauerwerk nachträglich mit einer roten und einer beigen Dispersionsfarbe mit einfachen Dekorationen gestrichen worden war. Weitere Sonderungen zeigten, dass darunter die bauzeitliche Farbfassung mit viel reicherer Ornamentmalerei noch vorhanden war oder sich wenigstens fast überall nachweisen liess (Abb. 5–8). Die Wände waren ursprünglich durchgehend in einem zarten Olivgrün gehalten, und die Fensterbögen wurden im Chor wie im Schiff von doppelten roten Linien begleitet. Die vor der Restaurierung vorhandenen Malereien an der Stirnseite des Chorbogens stellten eine vereinfachende Form der ursprünglichen Ornamentik

dar (Abb.5). Die Laibungsmalereien des Chorbogens – Kassetten mit Rankenmotiven – waren übermalt. Eine ähnliche Ornamentik liess sich auch am Bogen über der Empore, an den Blendbögen der Wände und an den Bogen unter der Westempore nachweisen (Abb.7). Ausserdem wurden das Wandtäfer und die Eingänge an den Stirnseiten des Chors einst von einem Rankenmotiv begleitet. Von den Malereien im Chorgewölbe, wie sie auf alten Fotos zu sehen waren, war nichts mehr vorhanden. Hingegen musste das Tonnengewölbe über der Empore ursprünglich ebenfalls ornamental gefasst gewesen sein.

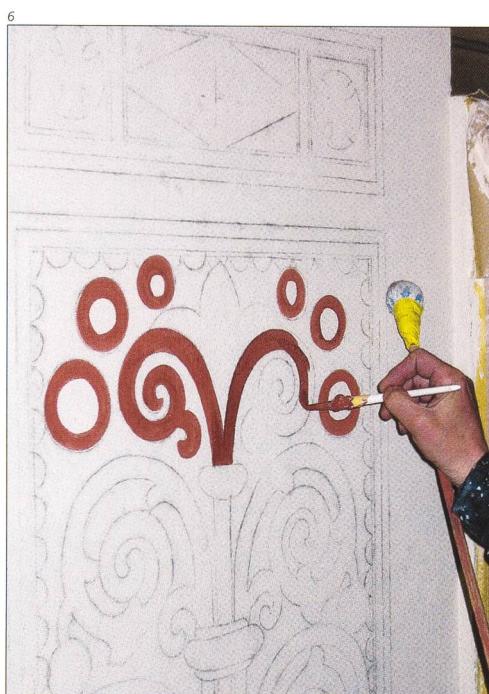
*Abb. 6  
Rekonstruktion der ursprünglichen Ornamentmalerei am Chorbogen.*

Die Denkmalpflege verzichtete darauf, die Ornamentmalereien durchgehend freilegen zu lassen. Wo der Befund gesichert war, wurden sie in einer Neufassung wieder hergestellt (Abb. 6, 8). Wie bei den Originalen handelt es sich dabei nicht um Schablonenmalereien; die Ornamente wurden alle von Hand aufgemalt. Infolge mangelnden Befundes wurde darauf verzichtet, die Malereien im Chor- und im Emporengewölbe sowie in den Laibungen der Blendbögen wieder herzustellen. Die dekorativen Deckleisten und die Inschriften am Gewölbe des Schiffes wurden zusammen mit dem Holz nur gereinigt. Mit dieser Restaurierungsmassnahme, die auch die Bauherrschaft mittrug, konnte dem Innenraum der Kirche sein ursprünglicher Charakter und seine Kraft aus der Zeit der Reformarchitektur oder des Heimatstils wieder zurückgegeben werden. Dazu gehören auch die Glasfenster, die lediglich gereinigt und teilweise neu verbleit oder verkittet wurden (Abb. 13, 14). Die Westfenster erhielten zudem eine neue Schutzverglasung. Somit erscheint die Raumhülle heute wiederum weitgehend im ursprünglichen Zustand (Abb. 9, 10, 12).

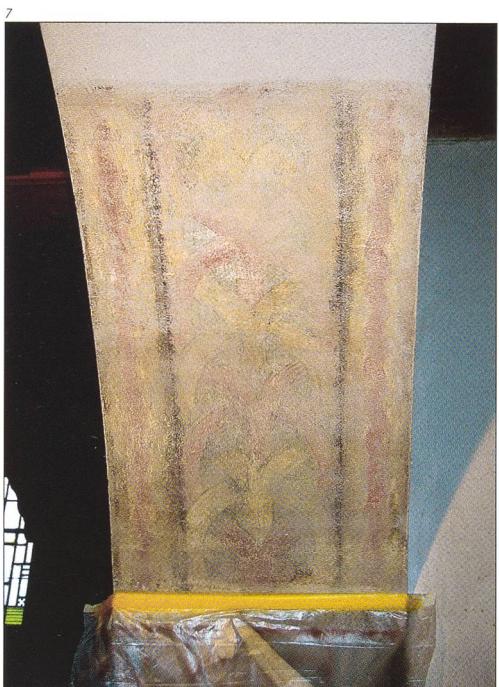
*Abb. 7  
Ursprüngliche Malereien am Bogen unter der Empore.*

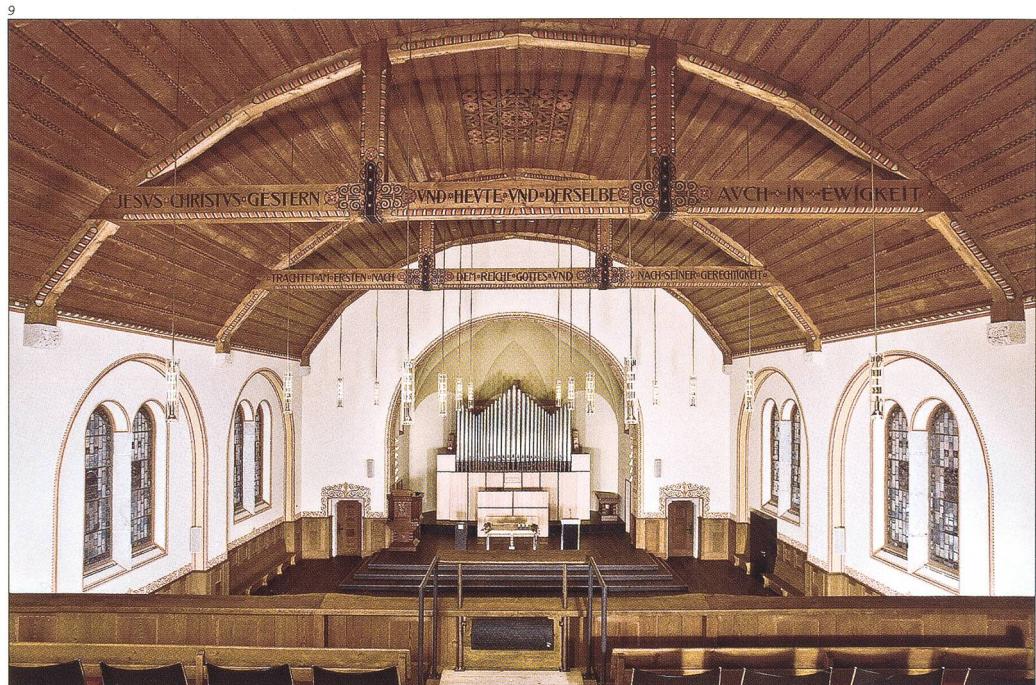
Abb. 9  
Inneres nach der  
Restaurierung,  
Blick zum Chor.

ordnet werden können und sich gut in den historischen Raum einfügen. Einen wesentlichen Eingriff erfuhr auch die Neugestaltung der Orgel und des Chors (Abb.9). Das heute bestehende Instrument stammt aus dem Jahr 1951. Es handelt sich um eine mechanische Schleifladenorgel ohne Gehäuse der Firma Metzler. Die Disposition und die Mensuren stammen von Ernst Schiess aus Bern. Klanglich ist sie der Spätromantik verpflichtet, obschon die Disposition «barock» erscheint. Laut Orgelexperte kommt dem Instrument die gleiche Bedeutung zu wie dem Kirchenraum. Die Orgel wurde revidiert und von ihrer Verkleidung aus den 50er Jahren befreit. Durch die neue Gestaltung des Unterbaus aus Fichtenholz wurde die Orgel frei in den Chor gestellt und mit dem Material eine Verbindung mit der neuen Möblierung im Schiff hergestellt. Schliesslich erhielt der Innenraum eine neue, feingliedrige Beleuchtung, die ebenfalls den verschiedenen Bedürfnissen angepasst werden kann.

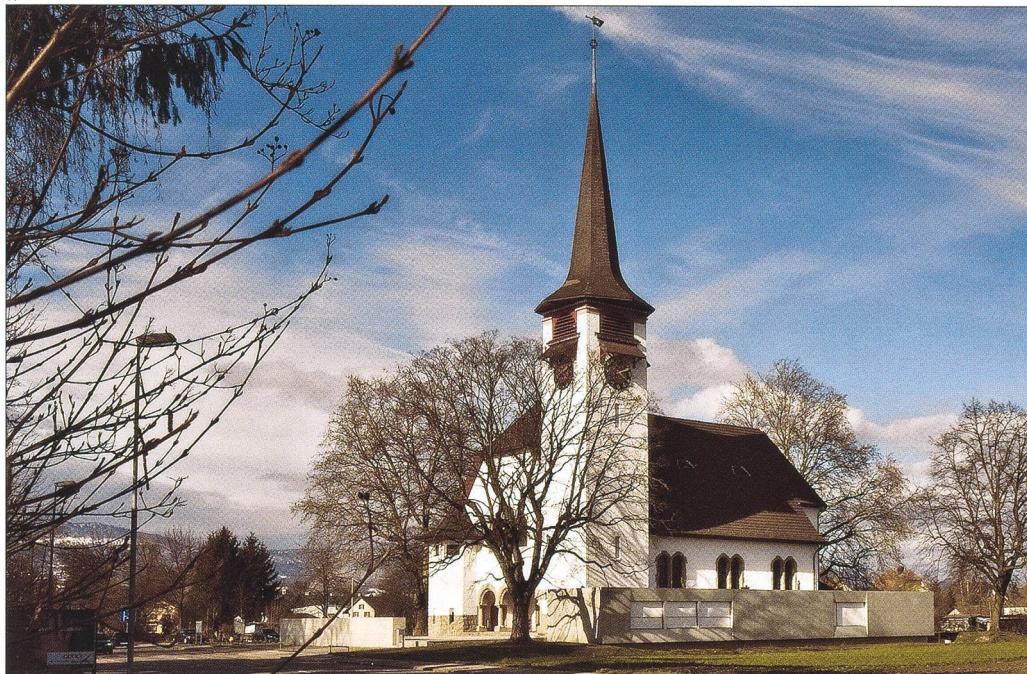
Abb. 11  
Äusseres nach der  
Restaurierung, mit  
Neubau.

Kirche anzufügen und ihn über zwei Zugänge mit dem Innenraum der Kirche zu verbinden (Abb. 11). Im Westen schlugen die Architekten einen von der Strasse klar abgegrenzten Platz vor, der die Lage der historischen Kirche wie des Neubaus räumlich klar definierte. Gesamthaft gesehen konnte die Denkmalpflege trotz einer gewissen Beeinträchtigung des historischen Bauwerks diesem Vorschlag zustimmen, weil ein überzeugendes, neues Ensemble entstand, das die Kirche als historisches Kulturdenkmal respektierte.

Am Aussenbau wurden sämtliche Kletterpflanzen entfernt, die stark verschmutzten Fassaden gereinigt, im ursprünglichen Farnton gestrichen und das Zifferblatt und die Zeiger am Turm neu gefasst und vergoldet. Trotz des Anbaus auf der Südseite bleibt die Kirche das dominierende Element in der Baugruppe. Der neu gestaltete, gegenüber der Strasse leicht angehobene Vorplatz bindet den Neubau mit der Kirche zusammen und grenzt sie klar gegen die Strasse hin ab. Wie der Sockel der Kirche, besteht auch der Vorplatz aus Mägenwiler Muschelkalk. Erhalten blieben die fünf geschützten, das Ensemble stark prägenden Bäume.

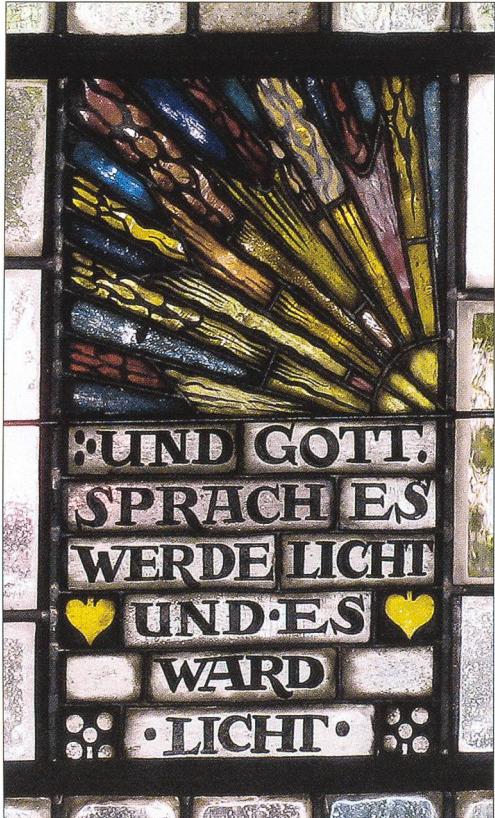
Abb. 14  
Fenster Schiff, Detail.
