Artikel: Solothurn, Hauptstrasse 41, ehemaliges Zunfthaus zu Wirthen

Solothurn, Hauptgasse 41, ehemaliges Zunfthaus zu Wirthen

2006/07 wurde die Fassade des traditionsreichen Zunfthauses zu Wirthen restauriert und die Laubenverglasung neu gestaltet. Zusammen mit diesem Bericht können auch die neuen Forschungsergebnisse zur Baugeschichte des Hauses vorgestellt werden, wie sie aus der Inventarisation der Kunstdenkmäler der Stadt Solothurn resultierten.

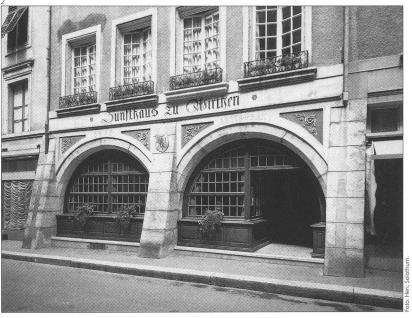
Abb. 2 Ansicht des Laubenbereichs nach den Einbauten von 1950.

1949 kam es erstmals zu Diskussionen über die bauliche Schliessung der zur Gasse hin offenen Laubenbögen. Das damals vorliegende Baugesuch, das den Einbau von steinernen Brüstungen und Fenstern vorsah, stiess bei der Altertümerkommission auf Ablehnung, weil damit das charakteristische Merkmal dieses ins 16. Jahrhundert zurückgehenden Gebäudeteils aufgegeben werde. Der Gemeinderat und der Regierungsrat bewilligten das Baugesuch trotzdem, und – wohl als Kompromiss – erhielten die Brüstungen Holzverkleidungen (Abb. 2). Der östliche Laubenbogen wurde lediglich zur Hälfte geschlossen, da in diesem Bereich ein Durchgang mit altem Wegrecht zur Gurzelngasse bestand.

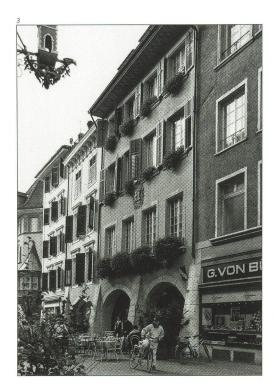
Abb. 3 Ansicht der Gassenfassade vor der Sanierung von 2006/07.
