Solothurn, Hauptgasse 41, ehemaliges Zunfthaus zu Wirthen

STEFAN BLANK

2006/07 wurde die Fassade des traditionsreichen Zunfthauses zu Wirthen restauriert und die Laubenverglasung neu gestaltet. Zusammen mit diesem Bericht können auch die neuen Forschungsergebnisse zur Baugeschichte des Hauses vorgestellt werden, wie sie aus der Inventarisierung der Kunstdenkmäler der Stadt Solothurn resultierten.

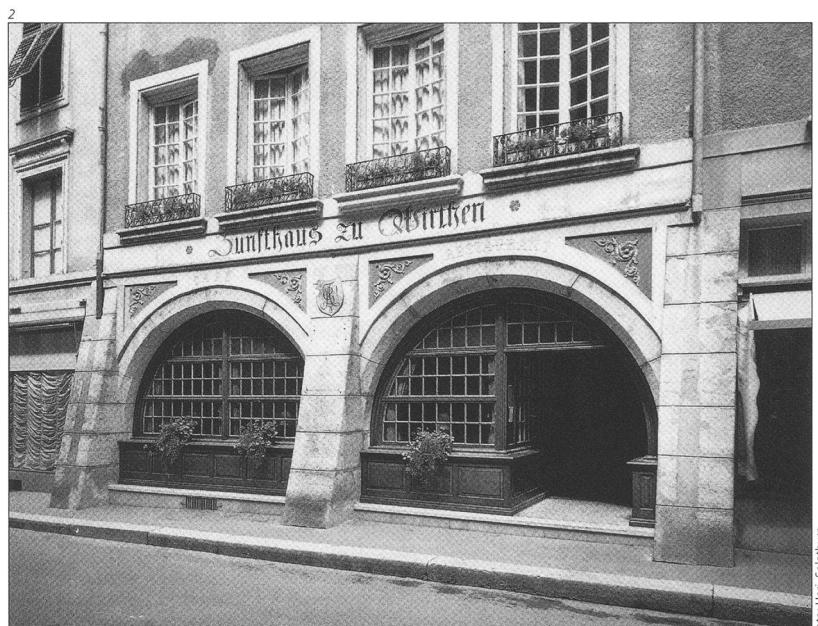
Abb. 2
Ansicht des Laubenbereichs
nach den Einbauten von 1950.

1949 kam es erstmals zu Diskussionen über die bauliche Schliessung der zur Gasse hin offenen Laubenbögen. Das damals vorliegende Baugesuch, das den Einbau von steinernen Brüstungen und Fenstern vorsah, stiess bei der Altertümernkommission auf Ablehnung, weil damit das charakteristische Merkmal dieses ins 16. Jahrhundert zurückgehenden Gebäudeteils aufgegeben werde. Der Gemeinderat und der Regierungsrat bewilligten das Baugesuch trotzdem, und – wohl als Kompromiss – erhielten die Brüstungen Holzverkleidungen (Abb. 2). Der östliche Laubenbogen wurde lediglich zur Hälfte geschlossen, da in diesem Bereich ein Durchgang mit altem Wegrecht zur Gurzengasse bestand.

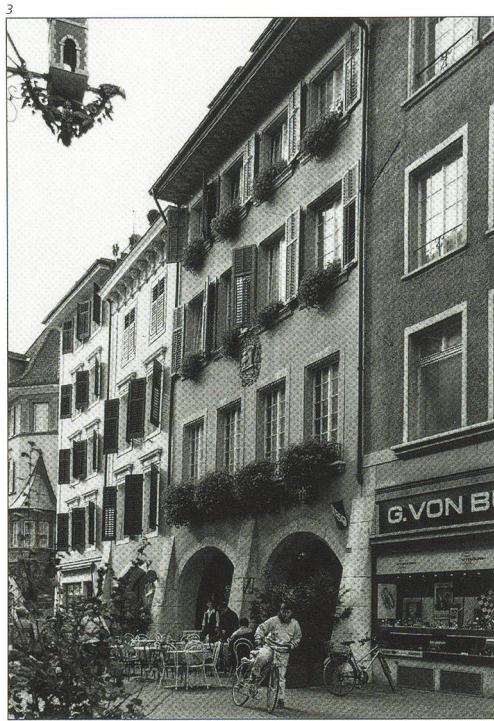
*Abb. 3
Ansicht der Gassenfassade vor der Sanierung von 2006/07.*

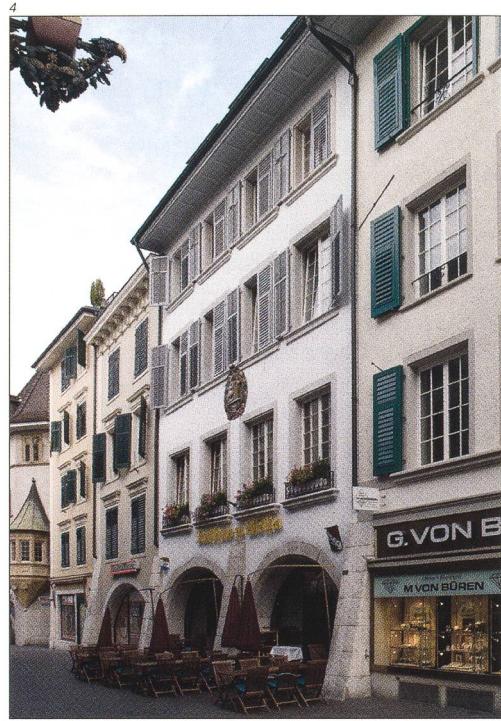
*Abb. 4
Ansicht der Gassenfassade nach der Sanierung von 2006/07.*

Der jüngste Umbau von 2006 führte zu einer erneuerten Umgestaltung des Laubenbereichs. Durch die Aufhebung des öffentlichen Durchgangs zur Gurzengasse ergab sich die Möglichkeit, beide Laubenbögen mit einer leichten Metall-Glas-Konstruktion vollständig zu schliessen (Abb. 4). Gleichzeitig konnte die Gaststube bis zu diesem neuen Laubenabschluss erweitert werden, indem die 1888 von Glas-

Nach Abschluss des Umbaus im Gaststübchenbereich erfolgte 2007 eine Fassadensanierung. Die Natursteinelemente (Laubenbögen, Stützpfeiler, Fenstergewände und -gesimse) wurden gereinigt und wo nötig geflickt. Anschliessend erhielten die verputzten Fassadenflächen einen neuen Anstrich (Abb. 4). Ebenfalls eine neue Fassung bekam das Zunftwap-

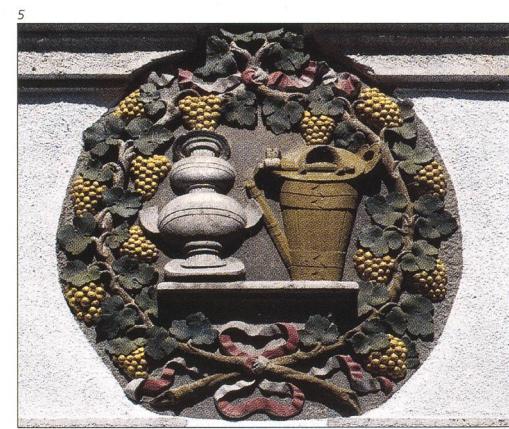
*Abb. 5
Wappen der ehemaligen Wirthenzunft, nach der Neufassung 2007.*

pen über dem ersten Obergeschoss. Es zeigt eine braune Kanne und einen silbernen Trinkpokal, umgeben von einem Weinrebenkranz (Abb. 5).
