**Artikel:** Zuchwil, Gartenstrasse 32, GartenHaus Wyss AG  
**Autor:** Blank, Stefan  
**DOI:** <https://doi.org/10.5169/seals-844259>

# Zuchwil, Gartenstrasse 32, GartenHaus Wyss AG

Nach der Restaurierung der Autobahnrasstation Deitingen-Süd in Flumenthal im Jahr 2001 konnte mit dem Hauptgebäude der Gärtnerei Wyss Samen und Pflanzen AG in Zuchwil ein weiteres Werk des bekannten Burgdorfer Ingenieurs Heinz Isler restauriert und unter Denkmalschutz gestellt werden.

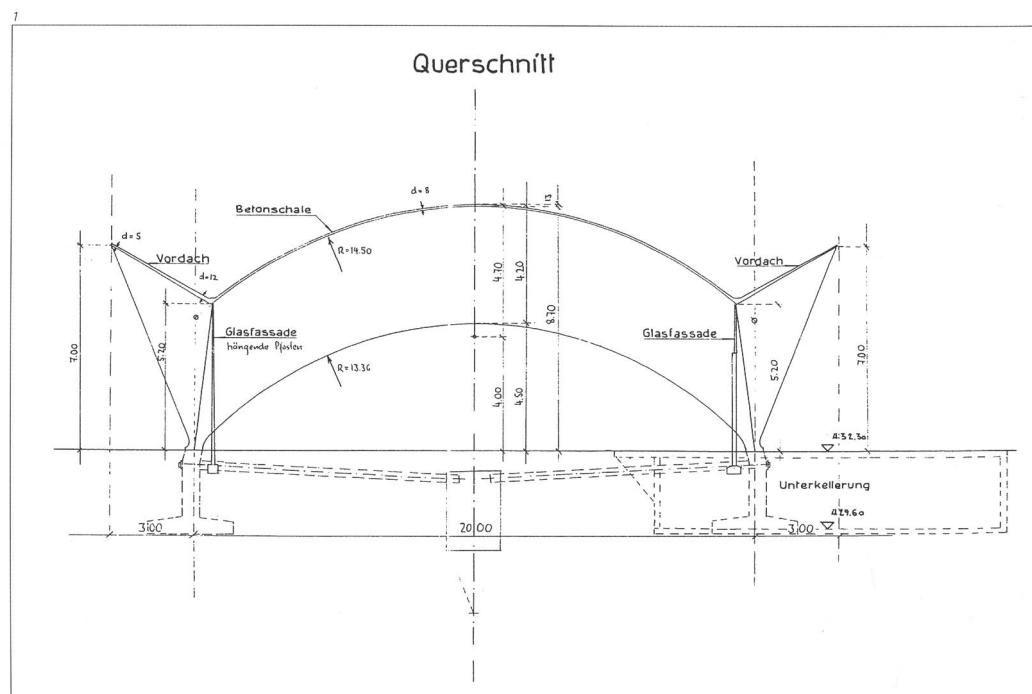
Abb. 1  
Zuchwil, GartenHaus Wyss AG.  
Querschnitt. Zeichnung von  
Heinz Isler.

1962 errichtete der Burgdorfer Ingenieur Heinz Isler (\*1926) für die Gärtnerei Wyss Söhne AG in Zuchwil ein Blumenverkaufs- und Ausstellungszentrum. Die Gebäudekonstruktion besteht aus einer dünnen Betonschale, die lediglich auf vier Punktstützen aufliegt und eine Grundfläche von rund 650 Quadratmetern überspannt. Im Fundamentbereich sind die vier Punktstützen unterirdisch mit Zugbändern, die den Horizontalschub aufnehmen, diagonal miteinander verbunden (Abb. 1). Die Verglasung der seitlichen Öffnungen, über denen sich die Schalenränder zu Vordächern aufklappen, ist an der Schalenkonstruktion aufgehängt. Die Dicke der Schale variiert zwischen ungefähr 5 Zentimetern an den äusseren Rändern der Vordächer, 8 Zentimetern an der

Schenkalotte und 12 Zentimetern im Bereich der aufgehängten Glasfassaden. Im Gebäudeinnern gehören die Verkleidung der Schale mit Perfectaplatten, die vier grossen Deckenlampen sowie der Boden aus diagonal verlegten grossen Steinplatten noch zur Originalsubstanz (Abb. 2).

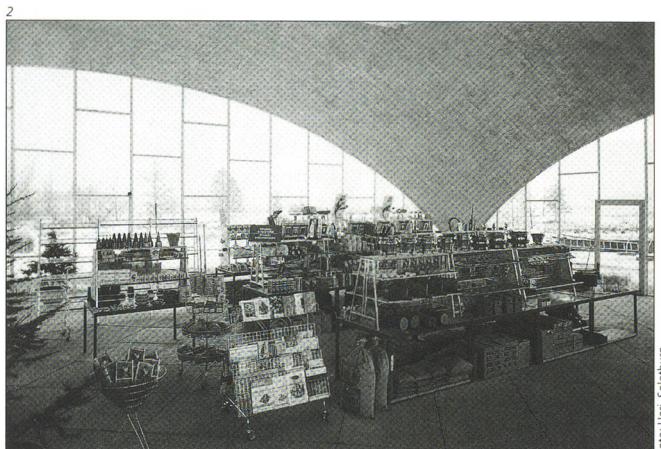
*Abb. 2  
Innenansicht nach der  
Eröffnung 1962.*

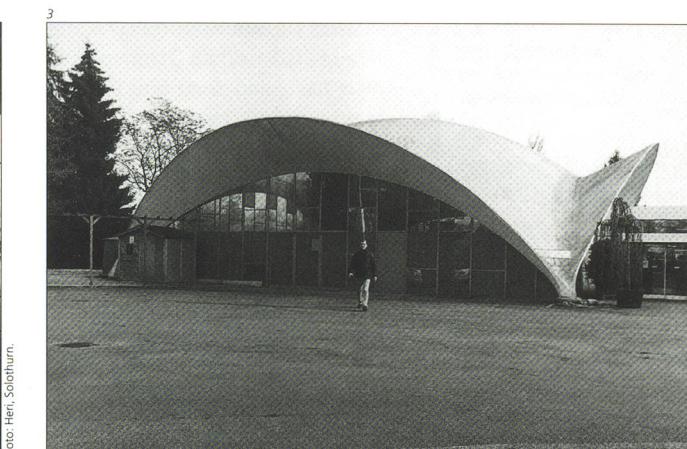
*Abb. 3  
Aussenansicht vor der  
Restaurierung.*

Schwieriger gestaltete sich die Sanierung der Betonschalen. Die Hochdruckreinigung der Schalenoberflächen brachte insbesondere an den Untersichten der aufgeklappten Vordächer grössere Schäden als erwartet zu Tage, so dass grossflächig geflickt werden musste. Um die Statik des Gebäudes nicht zu gefährden, wurde die äussere Schicht der nur 5,5 Zentimeter dicken Schalenkonstruktion so dünn wie möglich entfernt und anschliessend neu aufgetragen. Es musste darauf geachtet werden, dass die neue Betonschicht nicht dicker war als die abgestossene, weil zusätzliches Gewicht ebenfalls die Statik der Schale gefährdet hätte. Leider ging dabei die originale Schalungsstruktur der Betonoberfläche weitgehend verloren, und ihre Wiederherstellung, die aus denkmalpflegerischer Sicht wünschenswert gewesen wäre, war wegen des zu dünnen Betonneu-

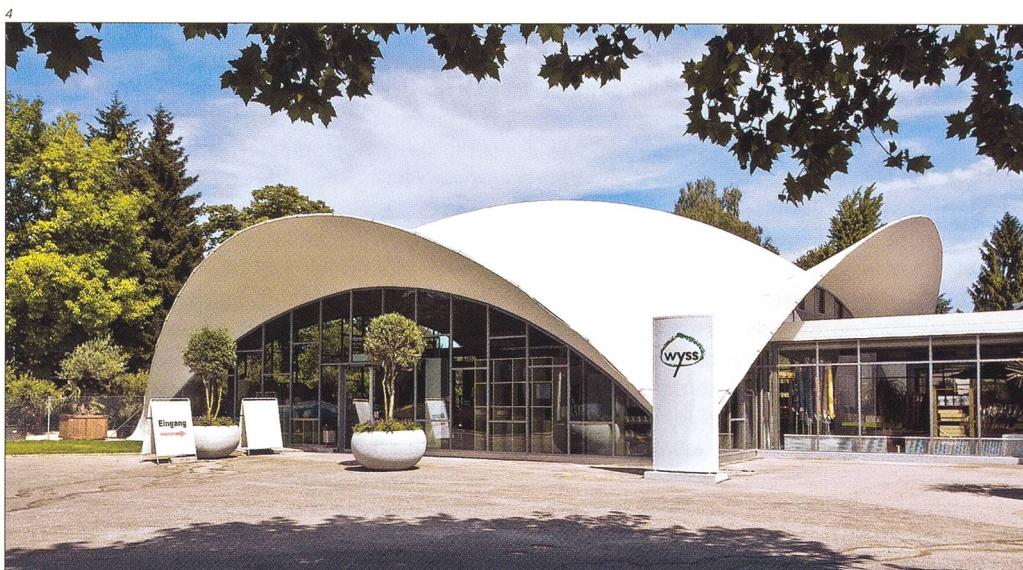
*Abb. 4  
Aussenansicht nach der  
Restaurierung.*

Die Restaurierung von 2007 beinhaltete als wesentliche Massnahmen die Erneuerung der Fenster und die Sanierung der Betonschale.

Als unproblematisch erwies sich der Ersatz der alten Fenster mit Einfachverglasung durch neue IV-Fenster. Dabei wurde besonders auf die Beibehaltung der ursprünglichen Sprosseneinteilung Wert gelegt, damit das originale Bild der Glasfassaden erhalten blieb.

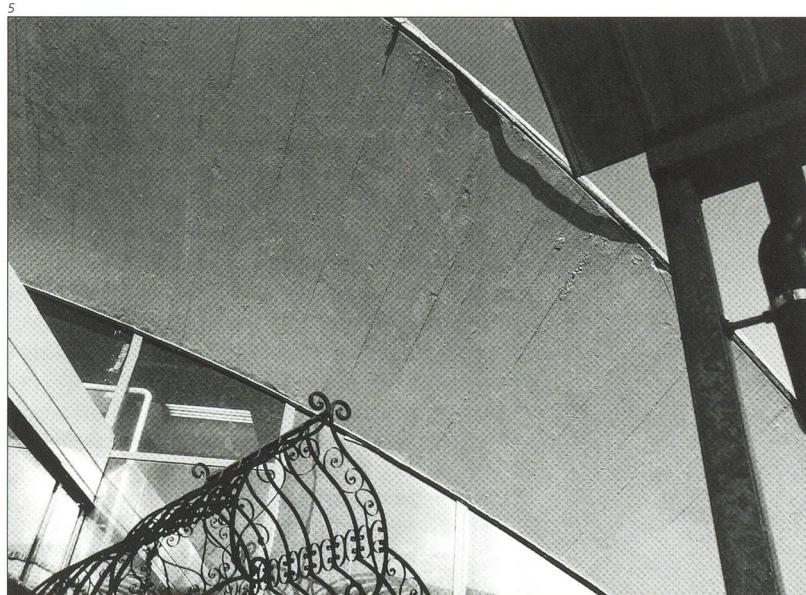
*Abb. 5  
Detail mit erhaltener  
Schalungsstruktur.*

auftrags nicht mehr möglich. Lediglich an einigen wenigen Stellen ist die originale Schalungsstruktur noch sichtbar erhalten (Abb. 5). Abschliessend wurde sowohl an der Schalenoberseite als auch an der Unterseite der Vordächer ein weißer Schutzanstrich angebracht.
