Artikel: Zuchwil, Gartenstrasse 32, GartenHaus Wyss AG

Zuchwil, Gartenstrasse 32, GartenHaus Wyss AG

Baugeschichte und Konstruktionsbeschreibung

Restaurierung 2007

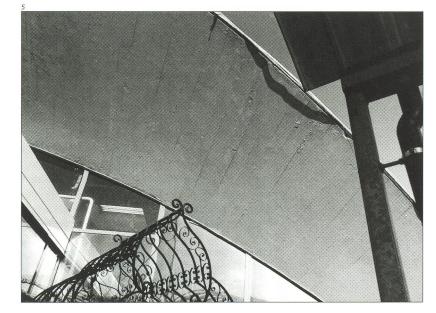
Abb. 5 Detail mit erhaltener Schalungsstruktur.

auftrags nicht mehr möglich. Lediglich an einigen wenigen Stellen ist die originale Schalungsstruktur noch sichtbar erhalten (Abb. 5). Abschliessend wurde sowohl an der Schalenoberseite als auch an der Unterseite der Vordächer ein weisser Schutzanstrich angebracht.

Schwieriger gestaltete sich die Sanierung der Betonschalen. Die Hochdruckreinigung der Schalenoberflächen brachte insbesondere an den Untersichten der aufgeklappten Vordächer grössere Schäden als erwartet zu Tage, so dass grossflächig geflickt werden musste. Um die Statik des Gebäudes nicht zu gefährden, wurde die äussere Schicht der nur 5,5 Zentimeter dicken Schalenkonstruktion so dünn wie möglich entfernt und anschliessend neu aufgetragen. Es musste darauf geachtet werden, dass die neue Betonschicht nicht dicker war als die abgestossene, weil zusätzliches Gewicht ebenfalls die Statik der Schale gefährdet hätte. Leider ging dabei die originale Schalungsstruktur der Betonoberfläche weitgehend verloren, und ihre Wiederherstellung, die aus denkmalpflegerischer Sicht wünschenswert gewesen wäre, war wegen des zu dünnen Betonneu-
