**Zeitschrift:** Archäologie und Denkmalpflege im Kanton Solothurn  
**Herausgeber:** Amt für Denkmalpflege und Archäologie des Kantons Solothurn  
**Band:** 14 (2009)

**Artikel:** Schönenwerd-Gretzenbach, Bally-Park, Wiederaufbau der Pfahlbauten  
**Autor:** Blank, Stefan / Bertschinger, Urs  
**DOI:** <https://doi.org/10.5169/seals-844272>

# Schönenwerd-Gretzenbach, Bally-Park, Wiederaufbau der Pfahlbauten

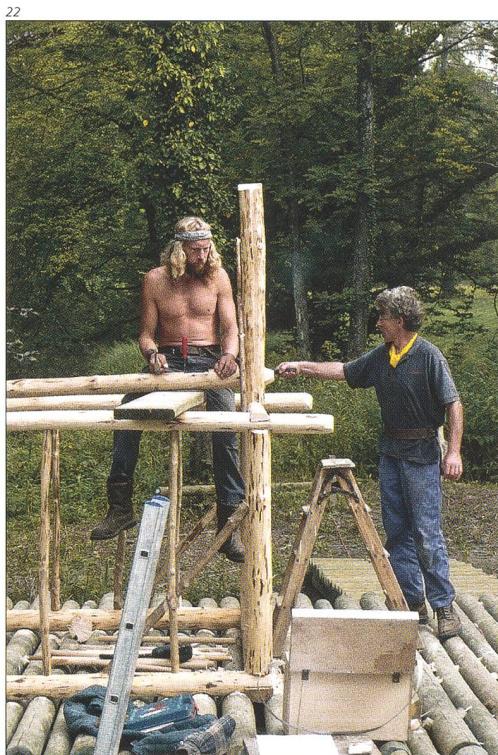
**Abb. 22**  
Auf der auf Lärchenpfählen liegenden Holzplattform werden die aus Fichtenrundholz gefügten Häuser montiert. Das Holz wurde in der Nähe von Kienberg SO geschlagen.

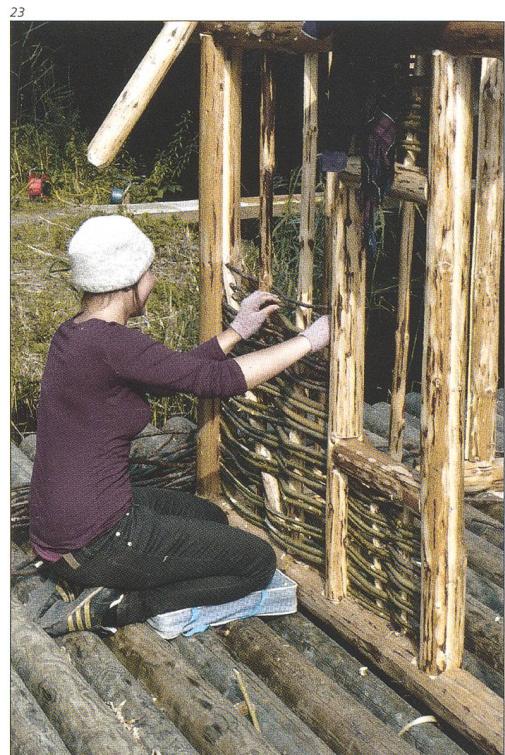
**Abb. 23**  
Zwischen die Fichtenholzkonstruktion werden die Weidenaufschächungen geflochten. Sie wurden in der Nähe von Guggisberg BE geerntet.

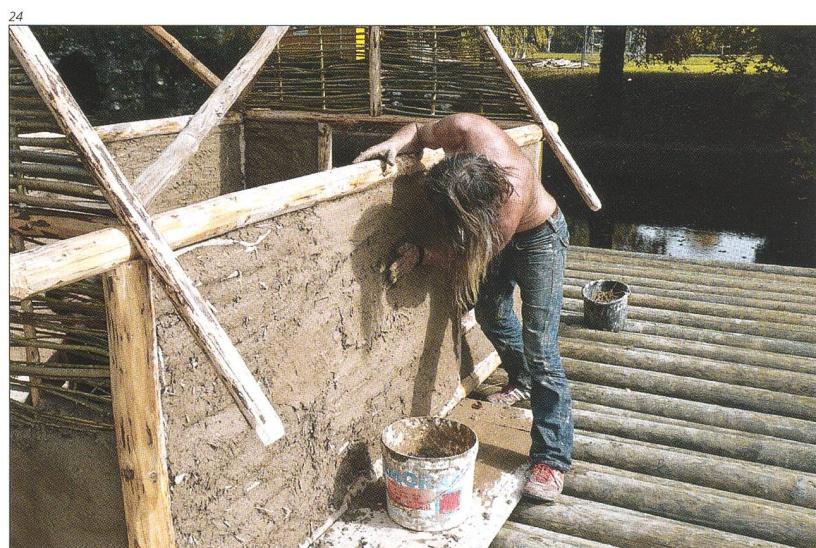
**Abb. 24**  
Auf das Weidengeflecht wird von Hand der aus Lehm und gehäckseltem Stroh bestehende Verputz angebracht.

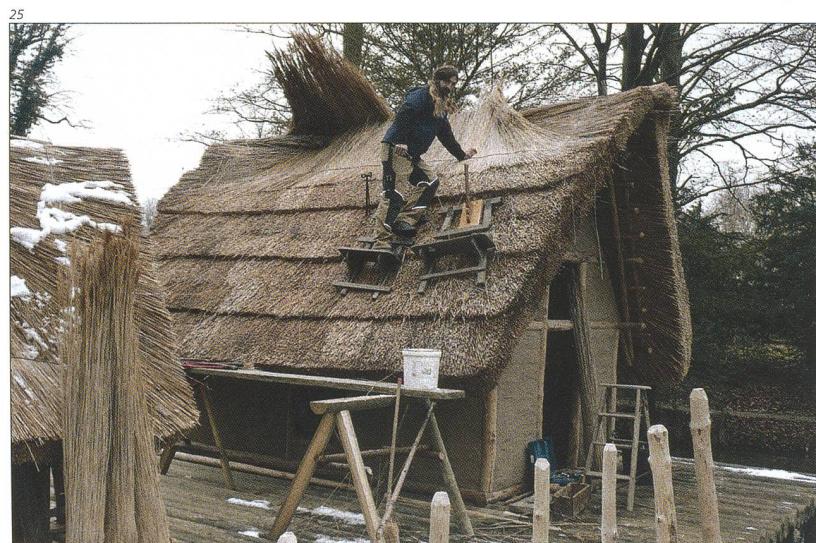
**Abb. 25**  
Auf die Dachsparren aus Rundholz wird das abgestufte Schilfdach verlegt. Das Schilf stammt aus Holland. Für die Firstabdeckung wird Roggenstroh verwendet.
