Zeitschrift: Archäologie und Denkmalpflege im Kanton Solothurn
Herausgeber: Amt für Denkmalpflege und Archäologie des Kantons Solothurn
Band: 14 (2009)

Rubrik: Denkmalpflege : Kurzberichte

Kurzberichte

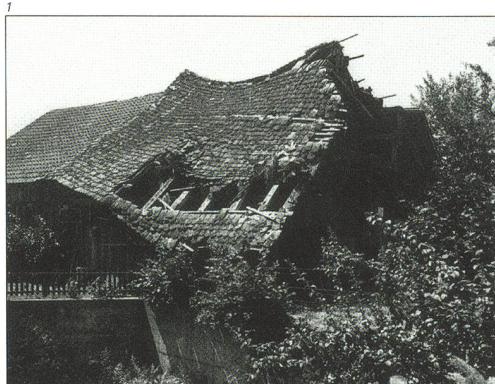
Abb. 1
Aetingen, Speicher Moosgasse 5,
vor der Sanierung 2008.

Der am Rundbogensturz im Erdgeschoss mit der Jahreszahl 1700 datierte geräumige Hälbling-Ständerbau steht seit 1942 unter kantonalem Denkmalschutz. Typologisch bemerkenswert sind die sehr langen Rundhölzer, die kräftigen Eichenständer, der mächtige Schwellenkranz mit doppeltem Schloss sowie der hohe Kellersockel und die tiefen Lauben. Nachdem die Hölzer der Dachkonstruktion in den letzten Jahren auseinandergedriftet waren, wies der First seit geraumer Zeit einen starken Knick auf, und das Dach war undicht. Im Mai 2007 rutschten ganze Teile des Daches ab, was beträchtliche Schäden verursachte.

Als einer der besterhaltenen und architekturhistorisch wertvollsten ländlichen Orte im Kanton Solothurn, besitzt Aetingen ein Ortsbild von nationaler Bedeutung. Dazu gehören auch Kleinbauten wie Speicher und Ofenhäuser. Der Speicher wurde daher saniert und das Dach instand gestellt. Dabei wurden die jüngeren Anbauten auf der Süd- und der Westseite entfernt.

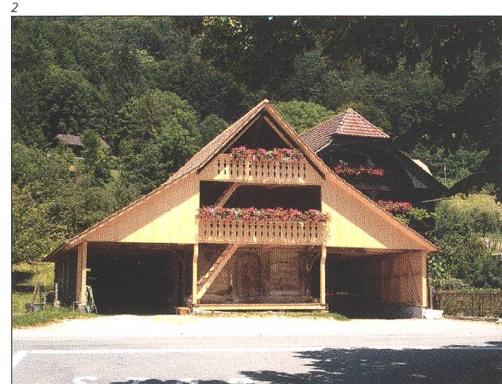
Abb. 2
Balm bei Messen, Speicher
Dorfstrasse 18, nach
der Restaurierung 2008.

Der am Bug des Firstes 1701 datierte Speicher Schluep nimmt an der Einmündung der Messenstrasse in die Hauptstrasse im Ortsbild einen wichtigen Stellenwert ein. Die gebogenen Büge mit diversen Zierformen verleihen der Bohlen-Ständer-Konstruktion zusammen mit den kräftigen eichenen Eckpfosten einen währschaften Charakter. Der Speicher wurde um 1900 vom Platz, wo der Wohnstock Messenstrasse 44 errichtet werden sollte, von zwölf Pferden auf Rundhölzern an seinen heutigen Standort gezogen. Dort erhielt er mit den seitlichen Remise-Anbauten sein breitgelagertes Erscheinungsbild.

Auch die Laubenbrüstungen mit Brettbluster stammen aus dieser Zeit. Bei der kürzlichen Restaurierung, welche von der Denkmalpflege und dem Bundesamt für Kultur mit Beiträgen unterstützt wurde, ging es darum, insbesondere diese späteren Anbauten, welche in einem schlechten Zustand waren, zu sanieren. Der Kernbau selber war in gutem Zustand und benötigte keine Restaurierung. Die neuen Hölzer und Bretter wurden unbehobelt belassen; sie werden in wenigen Jahren wieder eine gräuliche Patina erhalten. Die Dachhaut mit der Ziegeleindeckung wurde erneuert.

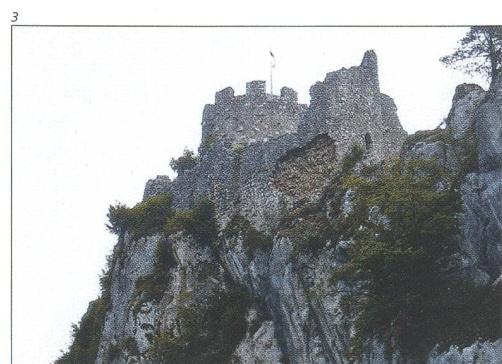
Abb. 3
Balsthal-St. Wolfgang, Ruine
Neu-Falkenstein, Schadensbild
nach dem Teileinsturz.

Am 8. Juni 2008 lösten sich an unzugänglicher Stelle auf der Nordseite der Burgruine Neu-Falkenstein grössere Teile des äusseren Mauermantels und stürzten auf den Talboden. Eine durch Spezialisten am Seil durchgeföhrte Untersuchung ergab, dass sich der Mauerkerne in einem guten Zustand befand. Dennoch bestand dringender Handlungsbedarf, denn um das Risiko weiterer Schäden zu minimieren, musste die Fehlstelle noch vor dem Winter wieder geschlossen werden.

Wegen der schwer zugänglichen Stelle des Ausbruchs, gestalteten sich die Flickarbeiten sehr aufwendig. So musste sämtliches Baumaterial mit dem Helikopter angeliefert werden, und der Gerüstbauer verrichtete seine gefährliche Arbeit in luftiger Höhe am Seil. Um den Zustand der schadhaften Mauerpartie genauer untersuchen zu können, wurde von der Burginnenseite her ein Sondierloch in die Mauer gebrochen. Dieses diente zudem als Baustellenzugang. Die Sondierung hat gezeigt, dass der Schaden sehr wahrscheinlich durch angestaute Feuchtigkeit im Mauerwerk, das an dieser Stelle mit Bau- und Brandschutt aus früheren Zeiten hinterfüllt ist, zu Stande gekommen ist. Auf jeden Fall entspricht die Oberkante des Ausbruchs auffällig dem Terrainverlauf auf der Mauerinnenseite.

Die Aufmauerung der neuen äusseren Mauerschale erfolgte mit maschinensortierten Bruchsteinen aus dem Steinbruch Firs in oberhalb Grenchen. Dieses Steinmaterial passt sich gut in das bestehende Mauerwerk ein und wird – nachdem es einige Jahre der Witterung ausgesetzt gewesen ist – kaum mehr als Flickstelle wahrnehmbar sein. Die neue Mauerschale wurde mit Sickerbeton und Kies hinterfüllt und durch rostfreie Anker mit dem älteren Mauerwerk verbunden. Die notwendige Entwässerung der Mauer erfolgt durch mehrere nicht sichtbare Rohre in der neuen äusseren Mauerschale. Mit diesen Massnahmen sollte die Stabilität des Mauerwerks im sanierten Bereich auf längere Sicht gewährleistet sein. Dank der guten Zusammenarbeit zwischen Bauunternehmer, Gerüstbauer, Kletterspezialisten, Bauingenieur und Denkmalpflege, konnten die anspruchsvollen und nicht ungefährlichen Arbeiten problemlos und vor allem unfallfrei abgeschlossen werden.

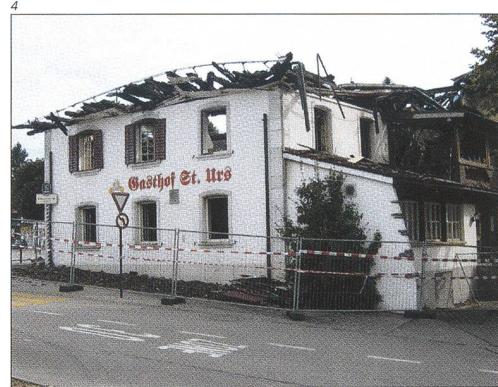
Abb. 4
Biberist, Gasthof «St. Urs».
Zustand nach dem Brand von 2008.

In der Nacht vom 1. auf den 2. August 2008 wurde das Gasthaus «St.Urs» in Biberist ein Raub der Flammen. Ausser den beiden Strassenfassaden wurden das Haus wie auch der jüngere Anbau vollständig zerstört. Einzig Teile der historischen Fassadenmauern blieben einigermassen unbeschadet erhalten. Durch den Brand hat die Gemeinde Biberist wohl ihr geschichtsträchtigstes und markantestes Gebäude im Dorfbild verloren. Ein Tavernenrecht ist hier bereits seit der zweiten Hälfte des 15. Jahrhunderts bezeugt, und für die Jahre 1475–77 ist ein Wirt namens Ruef Hüll erwähnt. Damals wurde das Recht vom St.-Ursen-Stift verliehen, später von der solothurnischen Obrigkeit. Aus dem Jahr 1679 ist ein Tavernenbrief bekannt mit einem öffentlichen Tavernenrecht für Bernhard Burckis sel. Kinder mit dem Hinweise, «dewegen sie ein Schilt mit einem weissen Creütz im rothen Feld ushenken» sollen. Bis zum Ende des 18. Jahrhunderts war dies das einzige Wirtshaus in Biberist.

Nach dem Brand bestand der Wunsch, den «St. Urs» als bedeutsamen Teil des Ortsbildes von Biberist wieder aufzubauen. Eine Rekonstruktion des Äusseren mit bloss noch teilweise erhaltenen ursprünglichen historischen Elementen wäre möglich gewesen. Das dazugehörige Innere hätte jedoch vollständig neu gestaltet werden müssen. Demzufolge wäre eine historische Kulissenarchitektur für das Ortsbild mit einem beziehungslosen Inneren entstanden. Dies entspricht keineswegs der Doktrin der Denkmalpflege, deren Aufgabe darin besteht, historische Substanz zu erhalten und nicht Geschichte zu rekonstruieren. Deshalb wurde der «St. Urs» vom Regierungsrat des Kantons Solothurn aus dem Denkmalschutz entlassen. Daraufhin liess die Eigentümerschaft die noch verbliebenen historischen Fassadenteile abbrechen.

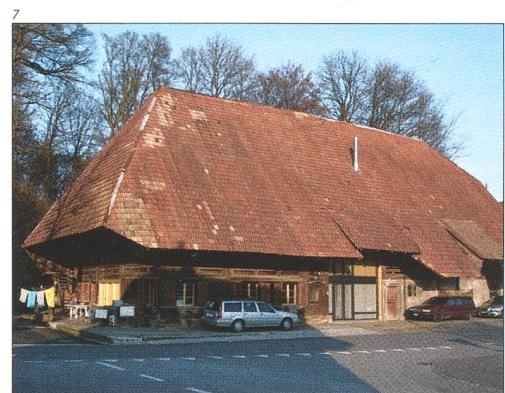
Abb. 7
Halten, Bauernhaus Schnyder, nach der Aussenrestaurierung 2008.

Das 1811 von Jakob Schnyder erbaute und noch heute im Eigentum der gleichen Familie stehende Bauernhaus tritt an der Hauptstrasse vor allem durch sein markantes Walmdach in Erscheinung. Während die Innenräume im Laufe der Jahrzehnte bereits Veränderungen erfahren haben, sind das äussere Erscheinungsbild und die typische Grundstruktur des Bauernhauses noch gut erhalten. Im Zusammenhang mit der Sanierung des immer noch landwirtschaftlich genutzten Bauernhauses wurde der Wohnraum in das Tenn neben dem ursprünglichen Wohnstiel erweitert. Der Tennstorsturz wurde restauriert und über dem zweiten Tennstor wieder angebracht. Im Wohnteil wurde die Holzfassade, wo nötig, repariert. Die zweiflügeligen Holzfenster mit Sprossen wurden in IV-EV-Verglasung mit glastrennenden Sprossen in der äusseren Scheibe ersetzt.

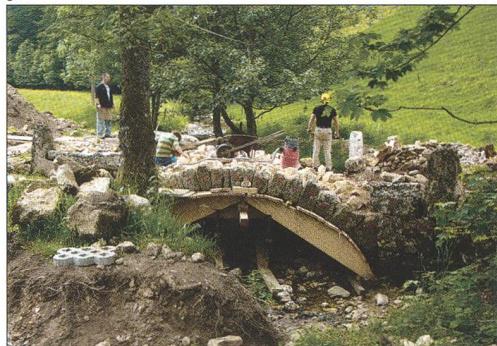
Zwischen der Waldeck und dem Gebiet Steffen führt die sogenannte «Römerbrücke» über den Chastelbach. Sie steht seit 1944 unter kantonalem Denkmalschutz und ist im Inventar historischer Verkehrswege der Schweiz (IVS) als Objekt von regionaler Bedeutung enthalten. Die Natursteinbrücke mit dem trocken gemauerten, flachen Stichbogengewölbe aus Bruchsteinen weist eine Spannweite von 4,8 Metern auf und dürfte etwa 200 Jahre alt sein. Mit den Römern hat die Brücke also nichts zu tun. Bemerkenswert ist, dass die Brücke schräg zum Bachlauf steht und entsprechend ein «schiefes» Gewölbe aufweist. Durch die Ausspülung der Fundamente hat sich das Gewölbe über die Jahrzehnte etwas gesenkt, sodass sich einzelne Gewölbesteine lockerten und in letzter Zeit sogar ein kleines Loch entstanden ist. Zudem haben Bäume ihr Wurzelwerk in die Mauern getrieben und Steine verschoben.

Abb. 8
Himmelried, Brücke über den Chastelbach, während der Restaurierung 2008.

Im Sommer 2008 ist das Brückenbauwerk fachgerecht restauriert worden. Dabei musste vorerst ein Leergerüst unter dem Gewölbe erstellt und der Bach umgeleitet werden. Lose Steine wurden neu versetzt, defekte und fehlende Steine ersetzt und ergänzt. Die Zwischenräume wurden wieder in herkömmlicher Art mit kleinen Schroppen und Steinkeilen sowie mit kalkgebundenem Mörtel gefüllt. Der mit der Restaurierung beauftragte Steinmetz Titus Heinzelmann und seine Mitarbeiter achteten darauf, in der Region vorhandene Materialien zu verwenden und diese in der Handwerkstechnik früherer Zeiten zu verarbeiten. Die Brücke wurde wie vorher mit einem Mergelbelag bedeckt und dient heute wieder als Feld- und Wanderweg. Die Restaurierung der Brücke ist von der Gemeinde Himmelried initiiert mit Beiträgen der Pro Patria, des Solothurner Heimatschutzes, des Bundesamtes für Straßen ASTRA und der Kantonalen Denkmalpflege unterstützt worden.

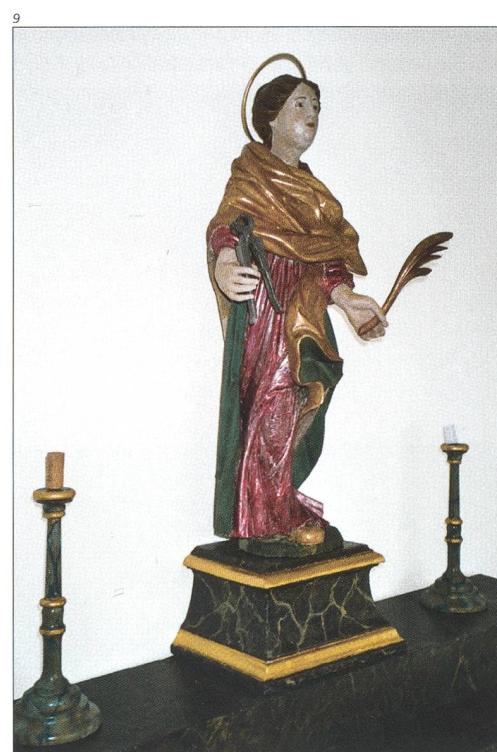
Abb. 9
Kestenholz, «Zahnwehkäppeli». Altarfigur der hl. Apollonia, nach der Restaurierung 2008.

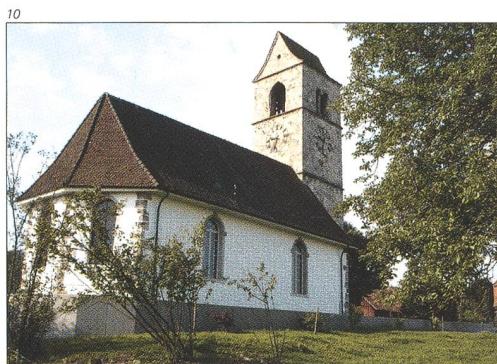
Abb. 10
Lüsslingen, Kirchhofmauer
um die ref. Pfarrkirche,
nach der Restaurierung 2008.

Ein besonderes Merkmal des kulturgeschichtlich bemerkenswerten Pfarrbezirks von Lüsslingen ist die rund um die Kirche verlaufende Kirchhofmauer. Sie umfasst die engere, ursprünglich auch als Friedhof genutzte Fläche um die Pfarrkirche. Die nördliche und die östliche Partie der Mauer war in einem derart desolaten Zustand, dass sie vielerorts fast nur noch durch das Wurzelwerk der Sträucher zusammengehalten wurde. Eine Restaurierung war daher nicht mehr möglich. So stellte sich die Frage, in welcher Art die Mauer neu erstellt werden sollte. Ein Wiederaufbau in historischer Art wäre sehr aufwendig gewesen und hätte vor allem zum Pfarrhaus hin, wo erhebliche Höhendifferenzen vorhanden sind, statische Probleme ergeben und zusätzliche Sicherungen erfordert. Eine Lösung mit einer Blocksteinmauer aus plattig gerichteten Jurasteinen wäre in dem wertvollen Ensemble störend in Erscheinung getreten. So entschied die Kirchengemeinde mit der Denkmalpflege, die Mauer in schlichter, zeitgemässer Art aus Beton neu zu errichten und aussen wie bisher anzuböschen und mit einigen einheimischen Sträuchern zu bepflanzen. Die Oberfläche wurde nach dem Ausschalen leicht sandgestrahlt, sodass sich die Mauer heute gut und erstaunlich unauffällig in die Situation einfügt.

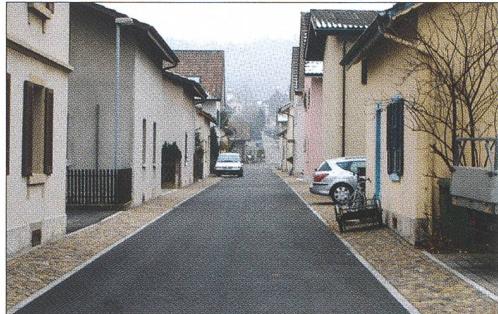
Häuser verändert und aufgestockt. Die Identität des im Zonenplan mit zehn erhaltenswerten Kulturobjekten und einer schützenswerten Baute enthaltenen und mit einer Ortsbildschutzzone überlagerten Quartiers wird heute massgeblich vom Strassenraum geprägt. Beidseits der geteerten Fahrbahn verlaufen zwischen 0,90 und 1,30 Meter breite, mit Kopfsteinen gepflasterte Streifen, welche dem Ensemble als industriegeschichtliches Zeugnis einen besonderen Charakter verleihen. Bei der kürzlichen Sanierung der Strasse wurde diese Kopfsteinpflasterung als Gestaltungselement erhalten und neu versetzt.

Abb. 13
Schönenwerd, Quartierstrasse, nach der Belagsanierung 2008.

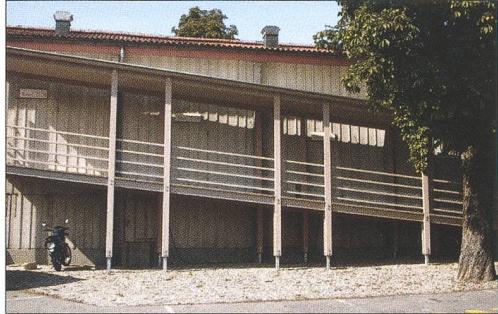
Das 1895 erbaute Passionsspielhaus ist eine im Kanton Solothurn einzigartige Anlage. In Anlehnung an die Oberammergauer Passionsspiele, wurde in Selzach 1893 erstmals ein Passionsspiel aufgeführt. Den ersten Spielen war ein grosser Erfolg beschieden, und so erhielten die Spiele am heutigen Standort einen eigenen Theaterbau. Bis 1972 fanden in unregelmässigen Abständen über ein Dutzend Spielzeiten von Passionsspielen statt. Seit 1989 wird das Passionsspielhaus regelmässig für die Aufführung von Opern genutzt. Im Zusammenhang mit einer Beitragsleistung an Sanierungsarbeiten wurde der rund 1000 Personen fassende, sehr schlicht gehaltene und in der Art einer grossen «Baracke» ganz in Holz konstruierte Zweckbau 1995 unter kantonalen Denkmalschutz gestellt. Im vergangenen Jahr sind weitere Umbau- und Sanierungsarbeiten ausgeführt worden, wobei neben Konservierungsarbeiten am Holzwerk und der Ausbesserung der Holzfassaden die Sitzbänke saniert und die Zugänge auf der Ost- und der Westseite im Geiste des Gebäudes in schlichter Art neu erstellt wurden.

Abb. 14
Selzach, Passionsspielhaus, Zugangsrampe nach der Erneuerung 2008.

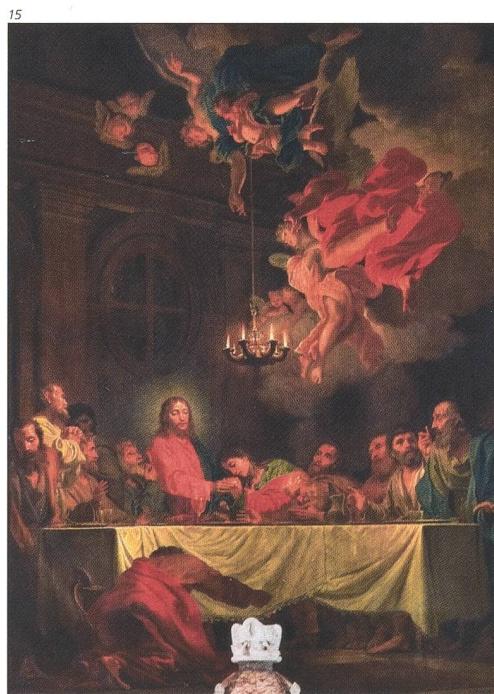
Dank grosszügiger Spenden war es möglich, die beiden von Domenico Corvi (1721–1803) geschaffenen Leinwandbilder «Abendmahl» und «Pfingsten» in zwei Seitenaltären zu konservieren und zurückhaltend zu restaurieren. Bei dem aus dem Jahr 1774 stammenden «Abendmahl» zeigte eine erste Begutachtung, dass sich das Bild in einem schlechten Zustand befand. Erst auf dem Gerüst wurde richtig augenfällig, wie dringend notwendig konservierende Massnahmen waren. Die Malschicht erwies sich als enorm spröde und brüchig mit unzähligen, dachförmig aufstehenden Farbschollen. Zudem waren zahlreiche stark nachgedunkelte Retouchen aus früheren Restaurierungen nun als störende Flecken sichtbar, und teilweise waren nicht lichte Pigmente verwendet worden, was zu Verfärbungen führte. Partiell fanden sich auch grossflächige, lasierende Übermalungen. Außerdem war die Oberfläche stark durch Staub- und Russablagerungen verschmutzt. Auch der Rahmen wies zahlreiche Beschädigungen und Fehlstellen auf.

Abb. 15
Solothurn, St.-Ursen-Kirche, Altarbild mit Abendmahl-Darstellung, nach der Restaurierung 2008.

Die an beiden Gemälden vorgenommenen Massnahmen waren vorab konservierender Art, das heisst, es ging darum, die bestehenden Malschichten zu erhalten und zu sichern.

Auf weitergehende Eingriffe, die in die Substanz der Bilder eingreifen und diese verfälschen würden, wurde bewusst verzichtet. Mit einer sorgfältigen Reinigung der Oberfläche gelang es, die Gemälde wieder lesbarer zu machen, gleichzeitig aber ihre Authentizität zu erhalten. Von einer gewissen Entfernung aus bleiben deshalb einige Details dem Betrachter weiterhin verborgen.
