**Artikel:** Grenchen, Lindenstrasse 41, Parktheater

## Grenchen, Lindenstrasse 41, Parktheater

Das 1953–1955 vom Zürcher Architekten Ernst Gisel erbaute Parktheater in Grenchen gehört zu den am besten erhaltenen Bauten der 1950er Jahre in der Schweiz. Es präsentiert sich samt Innenausstattung und Mobiliar noch weitgehend im Originalzustand. Anlässlich der 2009 vorgenommenen Gesamtsanierung wurde das Parktheater als eines der herausragenden Beispiele der schweizerischen Nachkriegsarchitektur unter kantonalen Denkmalschutz gestellt und die historische Bausubstanz sorgfältig restauriert.

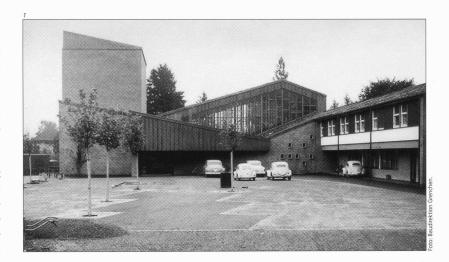
Abb. 1 Grenchen, Lindenstrasse 41, Parktheater. Ansicht von Norden kurz nach der Bauvollendung. Rechts der Restaurant- und Hoteltrakt im ursprünglichen Zustand. Foto 1955.
