Zeitschrift: Archäologie und Denkmalpflege im Kanton Solothurn
Herausgeber: Amt für Denkmalpflege und Archäologie des Kantons Solothurn
Band: 15 (2010)

Oensing, Schloss Neu-Bechburg, «authentische» historische Intérieurs – die Neuausstattung als Fallbeispiel

THOMAS LOERTSCHER

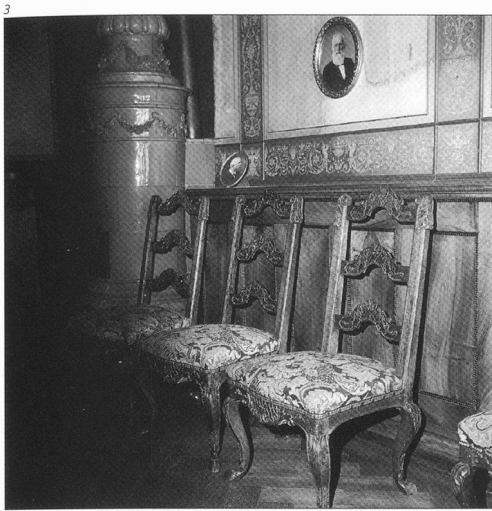
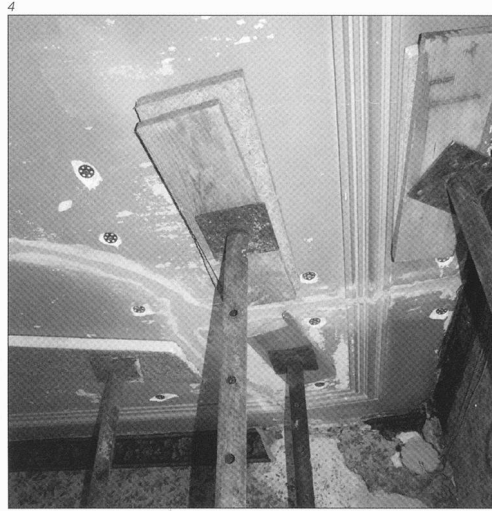
Abb. 2
Neu-Bechburg Oensingen,
Planübersicht.

The image displays four architectural floor plans of the 'Haus der Kunst' building, showing levels 1, 2, 3, and 4/5. The plans are color-coded: yellow for exhibition spaces, green for administrative offices, and red for circulation areas. Each plan includes a north arrow, a section line 'Schnitt 42-42', and a section line 'Schnitt 32-32'. A small cross-section diagram is provided for level 3.

Ebene 1 Eingangsgeschoss

Ebene 2 Treppenaufgang

Ebene 3 Hauptgeschoss

Ebene 4/5 1. Obergeschoss

Die Neu-Bechburg gliedert sich in den östlich gelegenen Wohntrakt mit integriertem Rundturm, die Gartenterrasse und den Westturm (vgl. Abb. 2: Grundrisse mit Raumnummern). Der Wohnteil besitzt zwei Hauptgeschosse: Nach einem repräsentativen Treppenaufgang liegt das erste auf der Höhe der Gartenterrasse, das zweite direkt darüber. Die wichtigsten Räume tragen unterschiedlich alte Namen, die auf verschiedene Ursachen zurückgehen. Die meisten – namentlich «Neubau-Zimmer» (Raum 15), «Studierzimmer» (Raum 16), «Kaplan-Zimmer» (Raum 17), «Garten-Saal» (Raum 28), «Ess-Zimmer» (Raum 29) und «Musik-Zimmer» (Raum 33) – entstanden wahrscheinlich in der Riggenbach'schen Ausbauphase. Die Namen bezeichnen in erster Linie Funktionen oder erinnern an die jeweilige Bautätigkeit der Eigentümer. Nur im Fall des Kaplan-Zimmers berücksichtigten die Riggenbachs die ältere Überlieferung, wonach in der Landvogteizeit zumindest zeitweise ein Schlosskaplan auf dem Schloss wohnte. Das ehemalige Schlafzimmer (Raum 20) wurde erst in jüngster Zeit wegen der Wappenmalerei des Landvogts Stocker, die während den umfassenden Restaurierungsarbeiten entdeckt worden war, in «Stocker-Zimmer» umbenannt.

Als Resultat von ersten Begehungen und Vorgesprächen wurde das Vorhaben der «Neumöblierung» in zwei Phasen etappiert (vgl. Abb. 2). In einer ersten Phase sollten sämtliche Erschliessungszonen (Treppenanlagen 39, Vorplatz 27 und Korridore 14, 33a)

Die lückenhafte Funktionsgeschichte der verschiedenen Räume in der vierten und fünften Raumebene (vgl. Abb. 2) machte zunächst eine diesbezügliche Klärung mit dem Ziel eines in sich logischen Nutzungsablaufs notwendig. Wegen einer früheren, hinter den definierten Zeitschnitt zurückführenden Restaurierung eines Raumes war dies nicht mehr
