Zeitschrift: Archäologie und Denkmalpflege im Kanton Solothurn
Herausgeber: Amt für Denkmalpflege und Archäologie des Kantons Solothurn
Band: 15 (2010)

Artikel: Starrkirch-Wil, Kirche St. Peter und Paul
Autor: Rutishauser, Samuel
DOI: <https://doi.org/10.5169/seals-844247>

Starrkirch-Wil, Kirche St. Peter und Paul

Nach 44 Jahren vermochte eine 1966 vorab nach liturgischen Gesichtspunkten vorgenommene Renovation der christkatholischen Pfarrkirche in Starrkirch-Wil nicht mehr zu befriedigen. Eine mit knappen Mitteln durchgeföhrte Restaurierung hat versucht, dem damals eher vernachlässigten Erscheinungsbild des Gotteshauses wieder vermehrte Aufmerksamkeit zu schenken.

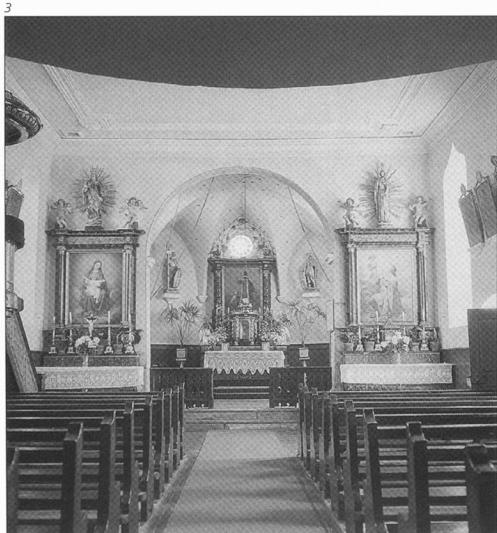
Abb. 4
Zustand der Kirche vor 2008.
Foto 1967.

Die umfassende Renovation im Jahr 1966 richtete sich dann bedingungslos nach den theologischen und liturgischen Vorgaben, die erstaunlicherweise zahlreiche Elemente der frühchristlichen Kirche wieder aufnehmen (Abb. 4). Die gesamte Ausstattung aus dem 19. Jahrhundert wurde entfernt und durch neue Elemente ersetzt. Architektonisch wurde der Raum farblich reduziert und neutralisiert mit der Absicht, die Aufmerksamkeit der Gemeinde auf das Wesentliche, die Liturgie, zu lenken.

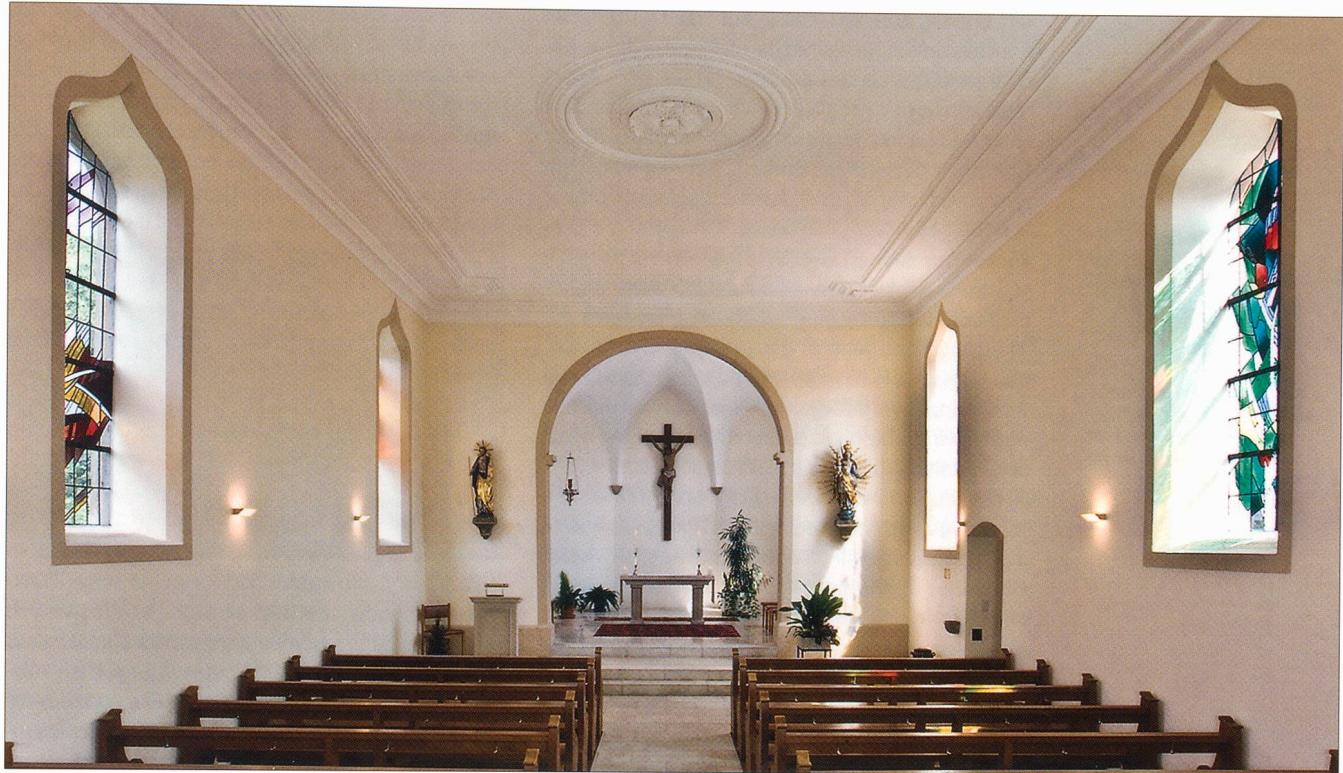
*Abb. 5
Zustand der Kirche
nach 2008.*

Nach 40 Jahren bedurfte der in der Zwischenzeit von Verbrauchsspuren gezeichnete Innenraum der Kirche dringend einer Renovation. Dabei zeigte sich mit aller Deutlichkeit, dass die Kargheit der Ausstattung aus den 1960er Jahren heute nicht mehr zu überzeugen vermochte. Die Kirchengemeinde hatte das Verlangen nach einer grösseren Ausstrahlung des Raumes neben derjenigen des Gemeinschaftserlebnisses. Da eine Rückführung mit historischen Ausstattungsstücken nicht möglich, nicht sinnvoll und finanziell auch nicht tragbar war, versuchte die Renovation dem Kirchraum mit einfachen Mitteln ein neues Gesicht, eine neue Ausstrahlung zu geben (Abb. 5). Angeregt durch die Geschichte des Bauwerks, erhielten die Wände einen zurückhaltenden, farbigen Anstrich; einen Gegensatz dazu bildet das Weiss der Decke im Schiff und des Gewölbes im Chor. Die Fenster wurden mit malerischen Mitteln «gerahmt», in Anlehnung an die einstigen Sand- und Kalksteingewände. Auch der Chorbogen erhielt eine neue Betonung im Raum. Besonders hervorgehoben wurden auch die wenigen Elemente, die noch aus der ursprünglichen Kirche stammen: die Konsolen des Chorgewölbes, der Schlussstein des Chorgewölbes sowie die Gewände der Sakraments-

nische und des Sakristeingangs. Damit hat der Kirchenraum auch aus der Sicht der Denkmalpflege eine Ausstrahlung zurückerhalten, die das liturgische Geschehen nicht konkurrenziert, sondern unterstützen kann. In das neue Konzept ordnen sich auch die modernen farbigen Fenster bestens ein. Auf der Aussenseite wurde die Westfassade gestrichen, das Vordach auf der Südseite ersetzt und die Treppenanlage auf der Westseite restauriert.
