**Zeitschrift:** Archäologie und Denkmalpflege im Kanton Solothurn  
**Herausgeber:** Amt für Denkmalpflege und Archäologie des Kantons Solothurn  
**Band:** 15 (2010)

# Kurzberichte

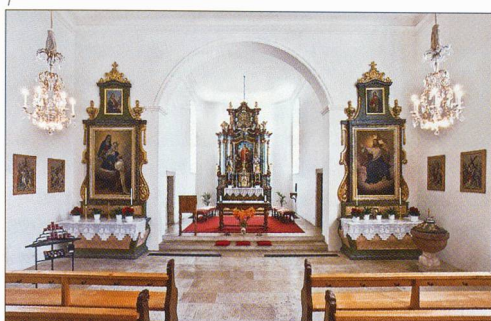
Abb. 1  
Büren, Pfarrkirche St. Martin,  
das Innere nach der Restaurierung 2009.

Nach der 1991 vorgenommenen Aussenrestaurierung fand im Frühjahr 2009 eine weitere Innenrenovation statt. Nebst energetischen Massnahmen wie dem Einbau einer Wärmedämmung über der Kirchendecke und dem Einsetzen von äusseren Vorfenstern mit Metallrahmen erfolgten vor allem restauratorische Arbeiten. Diese umfassten vorab die Reinigung und Auffrischung der Altäre, der Kanzel und der Kirchenbänke, die Restaurierung der Natursteinelemente sowie den Neuanstrich der gesamten Raumhülle. Auch wurden unter der Empore einige Sitzbankreihen entfernt, was fortan eine grössere Flexibilität bei der Nutzung des Eingangsbereichs ermöglicht. Ausserdem äusserte die Kirchengemeinde den Wunsch, das 1967 entfernte Deckengemälde der Mariä Himmelfahrt zu rekonstruieren. Unter Zuhilfenahme von alten Fotos führte der Restaurator Stefan Buess aus Gelterkinden diese Arbeit zur vollsten Zufriedenheit aller Beteiligten aus. STEFAN BLANK

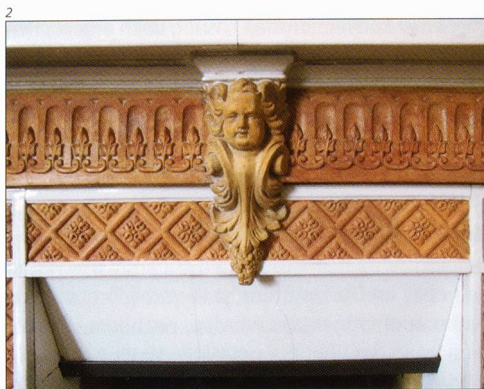
Abb. 2  
Feldbrunnen-St. Niklaus,  
Kalchgrabenweg 89, Detail  
des Cheminées nach der  
Restaurierung 2009.

gebracht. Dies gilt vor allem für die festen Raumausstattungen der Hauptzimmer im Erdgeschoss und im ersten Obergeschoss (Parkettböden, Stuckaturen, Cheminée) sowie für die Veranda, die mit grosser Rücksichtnahme auf das ursprüngliche Erscheinungsbild isoliert wurde. Am Aussenbau konnte die bauzeitliche Brüstung der Terrasse wiederhergestellt werden. Der dazugehörige Terrassenboden war leider nicht mehr vorhanden. Er wurde in einer dem Haus adäquaten Art in aufwendiger Art neu verlegt. Im Garten konnte der in der Eingangsachse stehende Brunnen restauriert und die Gartenmauer mit dem Zaun entlang des Kalchgrabenwegs neu gerichtet werden.

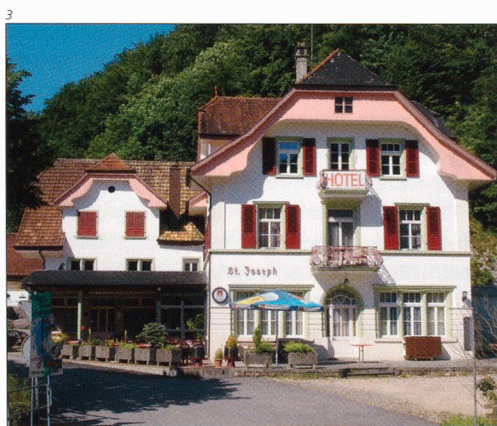
Abb. 3  
Gänsbrunnen, St. Josef 12,  
Gasthof St. Joseph nach der  
Restaurierung 2009.

Der unter kantonalem Denkmalschutz stehende Gebäudekomplex des Gasthofs St. Joseph in Gänsbrunnen besteht aus der in das frühe 17. Jahrhundert datierten alten Taverne mit gotisch profilierten Fenstern und dem 1913 rechtwinklig dazu erbauten Annexbau mit grösserer Gastwirtschaft, Wirtewohnung und Gästezimmern. Die Erweiterung hatte sich nach der 1908 erfolgten Eröffnung des Weissensteintunnels der damaligen Solothurn–Moutier-Bahn aufgedrängt. Für die äussere Erscheinung dieses klassizistisch gehaltenen Gebäudetrakts spielen die Fenster eine wichtige Rolle. Für den Fensterersatz wurde die originale Gliederung mit Kämpfer und Sprossen übernommen, wobei die Sprossen neu innen und aussen bündig auf die IV-Verglasung aufgesetzt sind. Der Kantonsbeitrag an die gegenüber einer konventionellen Lösung doch erheblichen Mehrkosten hat sich gelohnt: Die Fenster haben als «Augen» des Hauses ihre Eigenart und Ausstrahlung behalten.

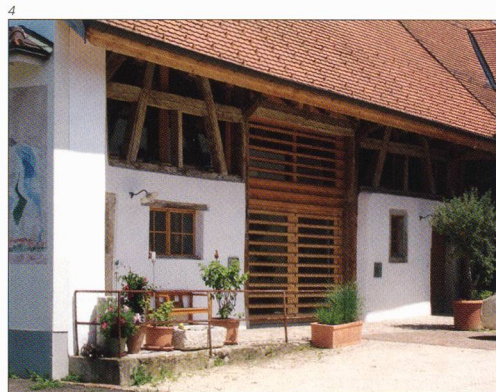
Abb. 4  
Hofstetten-Flüh, Flühstrasse 4,  
ehemalige Scheune nach der  
Restaurierung 2009.

11/2006, S. 116). Beim Umbau der Scheune blieben der kräftig konstruierte Dachstuhl und die Fassadenstruktur erhalten. Für die neuen Elemente wurde eine bewusst zeitgenössische Formensprache gewählt. Die Belichtung erfolgt über rückwärtige Oblichtfenster sowie das verglaste Tennstor und die hinter der Riegkonstruktion ebenfalls verglaste Belüftungswand im Obergeschoss, sodass auf Öffnungen in der strassenseitigen Dachfläche verzichtet werden konnte.

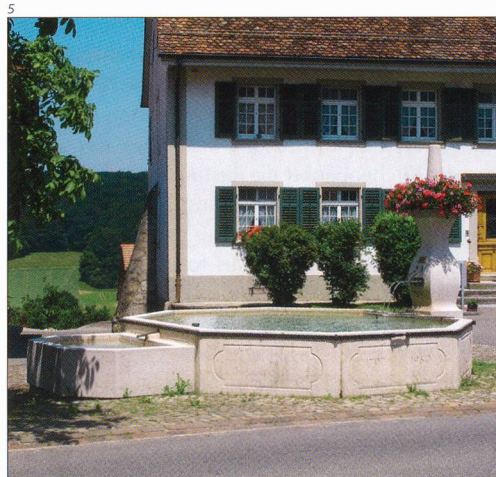
Abb. 5  
Metzerlen, Dorfbrunnen im  
Unterdorf, nach der Sanierung  
2009.

Der grosse achteckige Dorfbrunnen im Unterdorf von Metzerlen besteht aus acht Natursteinplatten, welche mit einem Metallgurt zusammengehalten werden. Während des Ausbaus der Kantonsstrasse wurde 1980 der damals offenbar sanierungsbedürftige Brunnen von 1797 durch eine Kopie ersetzt und von seinem ursprünglichen Standort etwas zur Seite verschoben. In den 1970er Jahren war dieser Umgang mit geschützten Natursteindenkmälern wie Brunnen oder Wegkreuzen üblich. Heute wird viel mehr Wert auf die Erhaltung der originalen Substanz gelegt. Die Brunnenrekonstruktion ist damals leider nicht fachgerecht ausgeführt worden, sodass nicht nur die normalen Unterhaltsarbeiten anstanden, sondern auch der Brunnen neu zusammengesetzt werden musste. Nun kommt der Dorfbrunnen als Blickfang im Strassenraum wieder sehr schön zur Geltung.

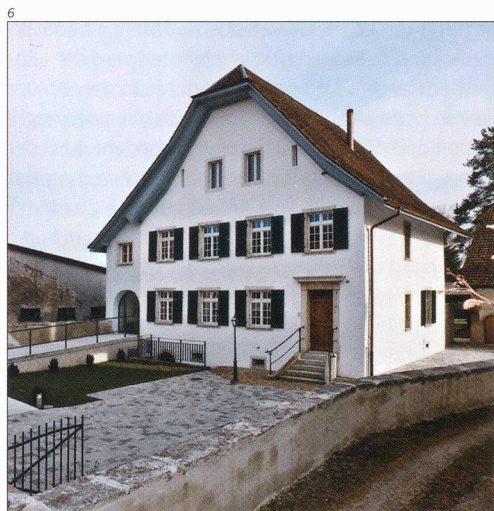
Abb. 6  
Neuendorf, das Pfarrhaus  
nach der Restaurierung 2009.

Der jüngste Umbau von 2009 brachte eine Neuorganisation des Hauses mit sich. Im Erdgeschoss richtete man Büros für die Verwaltung der Pfarrei ein, im Obergeschoss und im Dachgeschoss wurde neu je eine Wohnung eingebaut. Die denkmalpflegerisch relevanten Massnahmen waren der Ersatz des ungeeigneten Verputzes von 1961, der Einbau neuer Fenster, das Einbrechen zusätzlicher Fensteröffnungen in den beiden Giebelbereichen zwecks Belichtung der neu geschaffenen Dachgeschosswohnung, die Verglasung des ehemaligen Laubenbereichs auf der Gebäuderückseite sowie die Restaurierung der noch vorhandenen älteren Bauelemente, darunter die Haustür, das Treppenhaus, die Ausstattung der Obergeschossstube und die originale Dachstuhlkonstruktion von 1658.

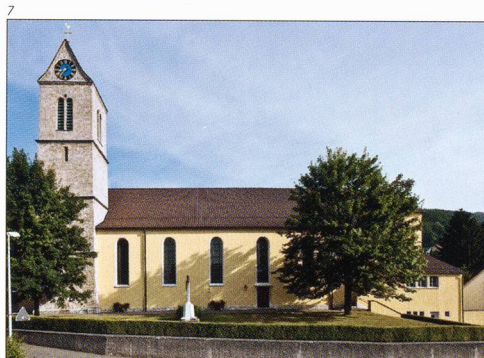
Nach einer von der Denkmalpflege nicht begleiteten, aber sachdienlichen Innenrestaurierung stand eine Aussenrestaurierung an. Der ungeeignete Farbstrich von 1987 führte zu fortschreitenden Verputzschäden, die unbedingt saniert werden mussten. Er wurde deshalb entfernt und der Verputz in seinem Originalzustand restauriert. Ein neuer, geeigneter Farbanstrich nahm die ursprüngliche Farbgebung wieder auf. Das Dach erhielt eine Eindeckung mit neuen Muldenziegeln. Neben der Kirche wurden auch das aus Tuff- und Kalksteinen bestehende Mauerwerk des Turms, die Turmuhr mit dem Zifferblatt sowie der ursprüngliche Wetterhahn über einem Kreuz wieder instand gestellt. Damit hat die Kirche ihr äusseres Erscheinungsbild aus dem Jahr 1937 zurückerhalten.

Abb. 7  
Oberbuchsiten, Pfarrkirche  
St. Marien nach der Restaurierung. Foto 2010.

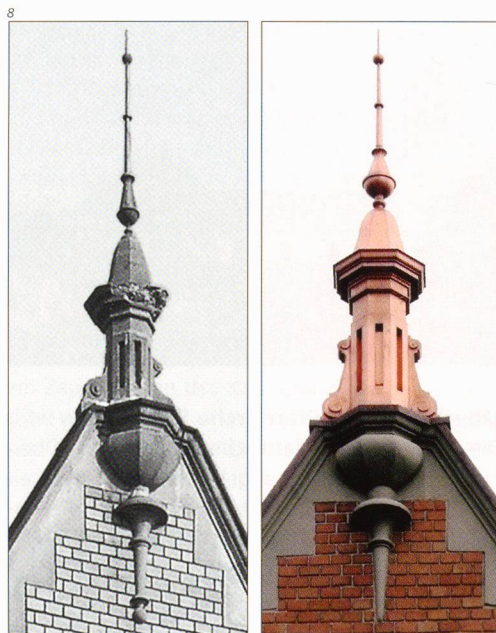
Abb. 8  
Olten, Gasthof Salmen, Mittel-  
türmchen der Giebelbekrö-  
nung, links im Zustand vor  
1980, rechts nach der Rekon-  
struktion 2009.

zementstein gefertigt und in einem grünlichgrauen  
Sandsteinfarbton gestrichen. Da die zierlichen Gie-  
belbekrönungen stark der Witterung ausgesetzt  
waren, verloren diese mit der Zeit ihre Stabilität.  
Vor allem das Mitteltürmchen wies grosse Schäden  
auf und gefährdete die Passanten. Ende 1980 wurden  
Türmchen und Obelisken demontiert und nicht  
mehr ersetzt. Die Fassade verlor damit ihren bekrö-  
nenden Abschluss, der Mittelgiebel wirkte eigen-  
artig gedungen. Die 2007/2008 fachgerecht durch-  
geführte Fassadenrenovation verstärkte diesen  
Eindruck noch.

Mit dem Wunsch, dem Haus seine Krone wieder  
aufzusetzen, gelangte die Eigentümerschaft an die  
Denkmalpflege. Bei der Demontage wurden leider  
die Teile nicht dokumentiert, es bestanden nur eini-  
ge unpräzise und nicht vermasste Bleistiftskizzen mit  
diversen Formen und Profilen. Auf älteren Fotos wa-  
ren die Zierelemente gut erkenntlich, und die Pro-  
portionen, Masse und Profile konnten in einem Bau-  
plan im Massstab 1:5 rekonstruiert werden. Auf eine

Herstellung in Kunstzementstein verzichtete man  
aus Kostengründen. Auch die Variante mit einem  
geformten und anschliessend im Sandsteinton ge-  
strichenen Zinklech kam wegen der Materialunver-  
träglichkeit mit bereits vorhandenen Dach- und Ab-  
deckblechen nicht in Frage. Ausgeführt wurden die  
drei Teile in geformtem Kupferblech, statisch fixiert  
mit einer innenliegenden verchromten und mit der  
Grundplatte verschraubten Mittelstange. Durch die  
wiederangebrachten drei Giebelelemente erhielt die  
Fassade ihre emporstrebende Bekrönung und ihre  
ursprünglichen Fassadenproportionen zurück. Ein  
weiteres Element der grossbürgerlichen repräsen-  
tativen Bebauung der Ringstrasse konnte somit in sei-  
ner bauzeitlichen Erscheinung wieder hergestellt  
werden.

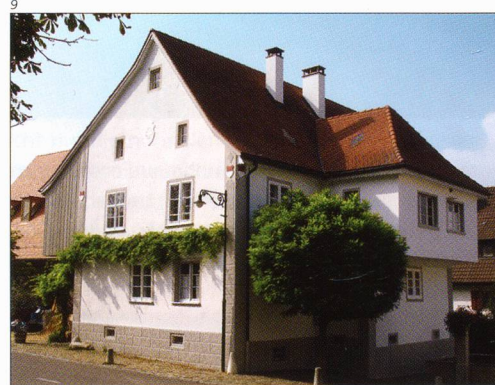
Abb. 9  
Rodersdorf, Biederthalstrasse 2,  
nach der Restaurierung 2009.

Zusammen mit der dazugehörigen Scheune  
nimmt der ehemalige Gasthof Engel im Ortsbild von  
Rodersdorf einen wichtigen Stellenwert ein. 1760 ist  
dem damaligen Eigentümer vom Schultheiss und Rat  
in Solothurn das Recht verliehen worden, eine Taver-  
ne zu führen. Seit einigen Jahrzehnten wird der «En-  
gel» nur noch als Wohnhaus genutzt. In den 1970er  
Jahren ist das Äussere des Gebäudes mit einem steril  
wirkenden Verputz überzogen worden. Mit der  
kürzlich durchgeführten Fassadenrestaurierung hat  
das Gebäude nun seinen ursprünglichen Charakter  
zurück erhalten. Dazu tragen wesentlich auch die  
Entfernung der Fensterläden aus Metall, das Auffri-  
schen der alten Einfachverglasung mit Vorfenstern  
und die Holzverkleidung der westseitigen Laube bei.

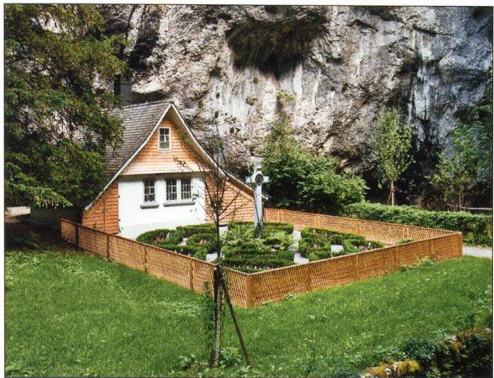
Abb. 10  
Rüttenen, Einsiedelei  
St. Verena, Eremitenhäuschen,  
nach der Restaurierung 2009.

Bevor die neue Einsiedlerin einziehen konnte, nutzte die Bürgergemeinde die Gelegenheit, die Klausen einer gründlichen Renovation zu unterziehen. Die Fassaden erhielten einen neuen Anstrich, und der Schindelmantel mit dem charakteristischen Rautenmotiv wurde nach altem Vorbild neu angefertigt. Im Innern umfassten die Arbeiten den Ersatz der gesamten Infrastruktur (Küche, Bad, Heizung), die Restaurierung der Stube im Erdgeschoss sowie eine neue Holzverkleidung der Wände in der Kammer im Obergeschoss.

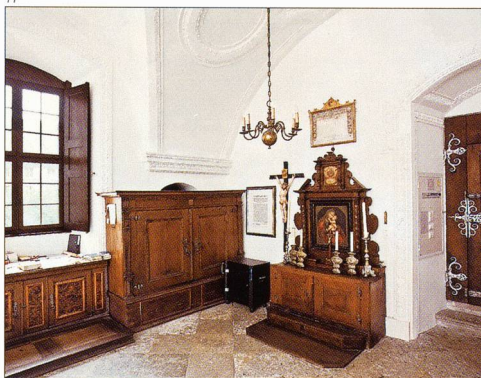
Die letzte Restaurierung der Sakristei in der Jesuitenkirche Solothurn fand 1955 im Zusammenhang mit der Gesamtrestaurierung des Bauwerks statt. Inzwischen hatte sich sehr viel Staub und Schmutz angesetzt. Zudem waren Feuchtigkeitsschäden, kleinere Ablösungen und Risse im Verputz sowie Fehlstellen an den Stuckaturen festzustellen. Die Gewölbe und die Stuckaturen wurden zuerst gründlich gereinigt und vollständig von der Leimfarbe befreit. Dabei zeigte sich, dass die Schäden grösser waren als angenommen, so dass umfangreichere Flickarbeiten

Abb. 11  
Solothurn, Jesuitenkirche,  
Sakristei.

vorgenommen werden mussten. Insbesondere ging es um die Sanierung der Risse sowie das Flickern von Fehlstellen im Verputz und in den Stuckaturen. Danach wurde die Sakristei erneut mit Leimfarbe gestrichen. Gleichzeitig ersetzte man in den Nebenräumen die bestehenden Fenster in der Art der historischen Vorbilder: die Vorfenster mit Einfachverglasung, die Fenster mit Doppelverglasung.
