**Zeitschrift:** Archäologie und Denkmalpflege im Kanton Solothurn  
**Herausgeber:** Amt für Denkmalpflege und Archäologie des Kantons Solothurn  
**Band:** 15 (2010)

**Rubrik:** Denkmalpflege : Kurzberichte

# Kurzberichte

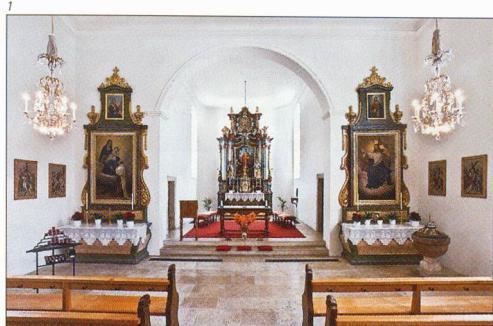
Abb. 1  
Büren, Pfarrkirche St. Martin,  
das Innere nach der Restaurierung 2009.

Nach der 1991 vorgenommenen Aussenrestaurierung fand im Frühjahr 2009 eine weitere Innenrenovation statt. Nebst energetischen Massnahmen wie dem Einbau einer Wärmedämmung über der Kirchendecke und dem Einsetzen von äusseren Vorfenstern mit Metallrahmen erfolgten vor allem restauratorische Arbeiten. Diese umfassten vorab die Reinigung und Auffrischung der Altäre, der Kanzel und der Kirchenbänke, die Restaurierung der Natursteinelemente sowie den Neuanstrich der gesamten Raumhülle. Auch wurden unter der Empore einige Sitzbankreihen entfernt, was fortan eine grössere Flexibilität bei der Nutzung des Eingangsbereichs ermöglicht. Ausserdem äusserte die Kirchengemeinde den Wunsch, das 1967 entfernte Deckengemälde der Mariä Himmelfahrt zu rekonstruieren. Unter Zu-hilfenahme von alten Fotos führte der Restaurator Stefan Buess aus Gelterkinden diese Arbeit zur vollen Zufriedenheit aller Beteiligten aus. STEFAN BLANK

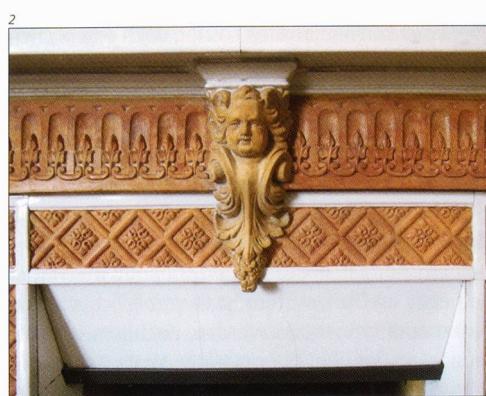
Abb. 2  
Feldbrunnen-St. Niklaus,  
Kalchgrabenweg 89, Detail  
des Cheminées nach der  
Restaurierung 2009.

gebracht. Dies gilt vor allem für die festen Raumausstattungen der Hauptzimmer im Erdgeschoss und im ersten Obergeschoss (Parkettböden, Stuckaturen, Cheminée) sowie für die Veranda, die mit grosser Rücksichtnahme auf das ursprüngliche Erscheinungsbild isoliert wurde. Am Aussenbau konnte die bauzeitliche Brüstung der Terrasse wiederhergestellt werden. Der dazugehörende Terrassenboden war leider nicht mehr vorhanden. Er wurde in einer dem Haus adäquaten Art in aufwendiger Art neu verlegt. Im Garten konnte der in der Eingangsachse stehende Brunnen restauriert und die Gartenmauer mit dem Zaun entlang des Kalchgrabenwegs neu gerichtet werden.

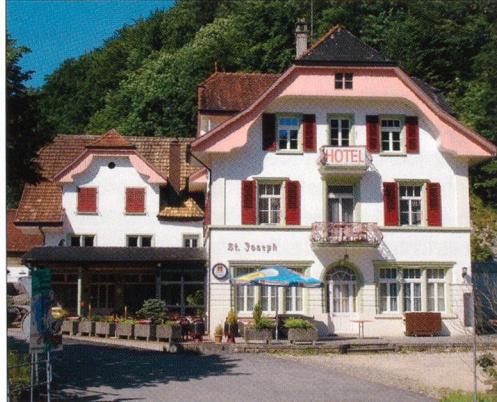
**Abb. 3**  
Gänsbrunnen, St. Josef 12,  
Gasthof St. Joseph nach der  
Restaurierung 2009.

Der unter kantonalem Denkmalschutz stehende Gebäudekomplex des Gasthofs St. Joseph in Gänßbrunnen besteht aus der in das frühe 17. Jahrhundert datierten alten Taverne mit gotisch profilierten Fenstern und dem 1913 rechtwinklig dazu erbauten Annexbau mit grösserer Gastwirtschaft, Wirtewohnung und Gästezimmern. Die Erweiterung hatte sich nach der 1908 erfolgten Eröffnung des Weissensteintunnels der damaligen Solothurn–Moutier-Bahn aufgedrängt. Für die äussere Erscheinung dieses klassizistisch gehaltenen Gebäudetrakts spielen die Fenster eine wichtige Rolle. Für den Fenstersatz wurde die originale Gliederung mit Kämpfer und Sprossen übernommen, wobei die Sprossen neu innen und aussen bündig auf die IV-Verglasung aufgesetzt sind. Der Kantonsbeitrag an die gegenüber einer konventionellen Lösung doch erheblichen Mehrkosten hat sich gelohnt: Die Fenster haben als «Augen» des Hauses ihre Eigenart und Ausstrahlung behalten.

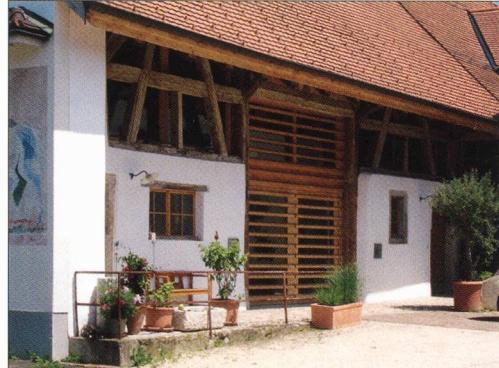
**Abb. 4**  
Hofstetten-Flüh, Flühstrasse 4,  
ehemalige Scheune nach der  
Restaurierung 2009.

11/2006, S. 116). Beim Umbau der Scheune blieben der kräftig konstruierte Dachstuhl und die Fassadenstruktur erhalten. Für die neuen Elemente wurde eine bewusst zeitgenössische Formensprache gewählt. Die Belichtung erfolgt über rückwärtige Oblichtfenster sowie das verglaste Tennstor und die hinter der Riegkonstruktion ebenfalls verglaste Belüftungswand im Obergeschoss, sodass auf Öffnungen in der strassenseitigen Dachfläche verzichtet werden konnte.

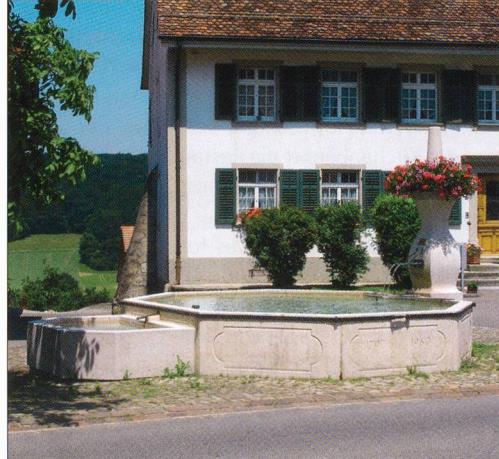
**Abb. 5**  
Metzerlen, Dorfbrunnen im  
Unterdorf, nach der Sanierung  
2009.

Der grosse achteckige Dorfbrunnen im Unterdorf von Metzerlen besteht aus acht Natursteinplatten, welche mit einem Metallgurt zusammengehalten werden. Während des Ausbaus der Kantonsstrasse wurde 1980 der damals offenbar sanierungsbedürftige Brunnen von 1797 durch eine Kopie ersetzt und von seinem ursprünglichen Standort etwas zur Seite verschoben. In den 1970er Jahren war dieser Umgang mit geschützten Natursteindenkmälern wie Brunnen oder Wegkreuzen üblich. Heute wird viel mehr Wert auf die Erhaltung der originalen Substanz gelegt. Die Brunnenrekonstruktion ist damals leider nicht fachgerecht ausgeführt worden, sodass nicht nur die normalen Unterhaltsarbeiten anstanden, sondern auch der Brunnen neu zusammengesetzt werden musste. Nun kommt der Dorfbrunnen als Blickfang im Strassenraum wieder sehr schön zur Geltung.

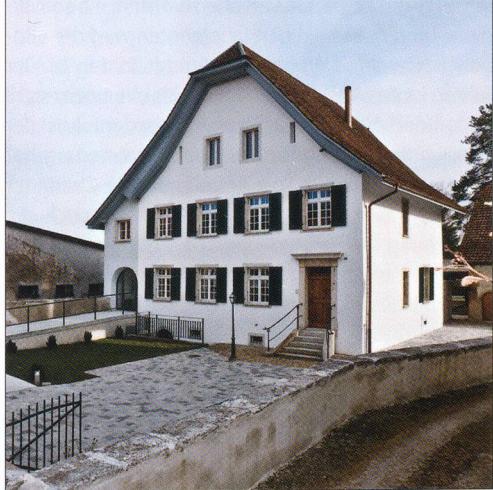
Abb. 6  
Neuendorf, das Pfarrhaus nach der Restaurierung 2009.

Der jüngste Umbau von 2009 brachte eine Neuorganisation des Hauses mit sich. Im Erdgeschoss richtete man Büros für die Verwaltung der Pfarrei ein, im Obergeschoss und im Dachgeschoss wurde neu je eine Wohnung eingebaut. Die denkmalpflegerisch relevanten Massnahmen waren der Ersatz des ungeeigneten Verputzes von 1961, der Einbau neuer Fenster, das Einbrechen zusätzlicher Fensteröffnungen in den beiden Giebelbereichen zwecks Belichtung der neu geschaffenen Dachgeschosswohnung, die Verglasung des ehemaligen Laubenbereichs auf der Gebäuderückseite sowie die Restaurierung der noch vorhandenen älteren Bauelemente, darunter die Haustür, das Treppenhaus, die Ausstattung der Obergeschossstube und die originale Dachstuhlkonstruktion von 1658.

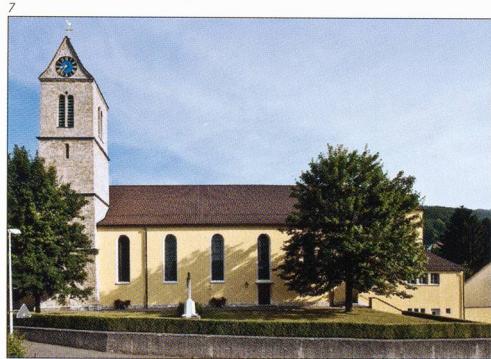
Abb. 7  
Oberbuchsiten, Pfarrkirche St. Marien nach der Restaurierung. Foto 2010.

Nach einer von der Denkmalpflege nicht begleiteten, aber sachdienlichen Innenrestaurierung stand eine Aussenrestaurierung an. Der ungeeignete Farbanstrich von 1987 führte zu fortschreitenden Verputzschäden, die unbedingt saniert werden mussten. Er wurde deshalb entfernt und der Verputz in seinem Originalzustand restauriert. Ein neuer, geeigneter Farbanstrich nahm die ursprüngliche Farbgebung wieder auf. Das Dach erhielt eine Eindeckung mit neuen Muldenziegeln. Neben der Kirche wurden auch das aus Tuff- und Kalksteinen bestehende Mauerwerk des Turms, die Turmuhr mit dem Zifferblatt sowie der ursprüngliche Wetterhahn über einem Kreuz wieder instand gestellt. Damit hat die Kirche ihr äusseres Erscheinungsbild aus dem Jahr 1937 zurückerhalten.

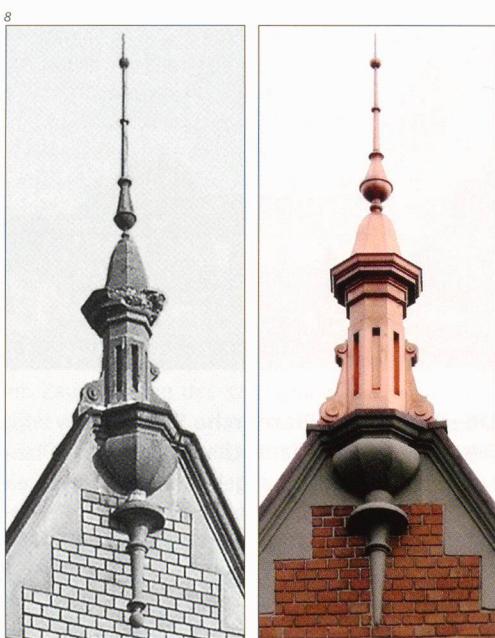
Abb. 8  
Olten, Gasthof Salmen, Mitteltürmchen der Giebelbekrönung, links im Zustand vor 1980, rechts nach der Rekonstruktion 2009.

Mit dem Wunsch, dem Haus seine Krone wieder aufzusetzen, gelangte die Eigentümerschaft an die Denkmalpflege. Bei der Demontage wurden leider die Teile nicht dokumentiert, es bestanden nur einige unpräzise und nicht vermasste Bleistiftskizzen mit diversen Formen und Profilen. Auf älteren Fotos waren die Zierelemente gut erkennbar, und die Proportionen, Masse und Profile konnten in einem Bauplan im Massstab 1:5 rekonstruiert werden. Auf eine

Herstellung in Kunzementstein verzichtete man aus Kostengründen. Auch die Variante mit einem geformten und anschliessend im Sandsteinton gestrichenen Zinkblech kam wegen der Materialunverträglichkeit mit bereits vorhandenen Dach- und Abdeckblechen nicht in Frage. Ausgeführt wurden die drei Teile in geformtem Kupferblech, statisch fixiert mit einer innenliegenden verchromten und mit der Grundplatte verschraubten Mittelstange. Durch die wiederangebrachten drei Giebelelemente erhielt die Fassade ihre emporstrebende Bekrönung und ihre ursprünglichen Fassadenproportionen zurück. Ein weiteres Element der grossbürgerlichen repräsentativen Bebauung der Ringstrasse konnte somit in seiner bauzeitlichen Erscheinung wieder hergestellt werden.

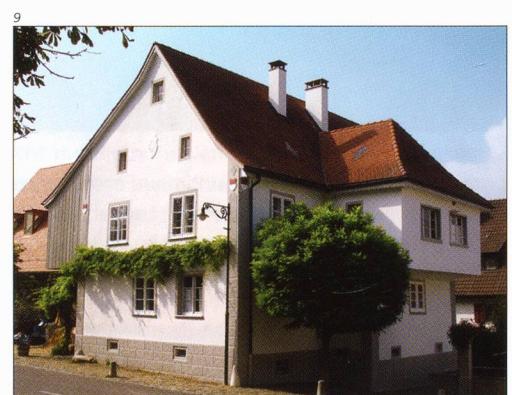
Abb. 9  
Rodersdorf, Biederthalstrasse 2, nach der Restaurierung 2009.

Zusammen mit der dazugehörenden Scheune nimmt der ehemalige Gasthof Engel im Ortsbild von Rodersdorf einen wichtigen Stellenwert ein. 1760 ist dem damaligen Eigentümer vom Schultheiss und Rat in Solothurn das Recht verliehen worden, eine Taverne zu führen. Seit einigen Jahrzehnten wird der «Engel» nur noch als Wohnhaus genutzt. In den 1970er Jahren ist das Äussere des Gebäudes mit einem steril wirkenden Verputz überzogen worden. Mit der kürzlich durchgeföhrten Fassadenrestaurierung hat das Gebäude nun seinen ursprünglichen Charakter zurückerhalten. Dazu tragen wesentlich auch die Entfernung der Fensterläden aus Metall, das Auffrischen der alten Einfachverglasung mit Vorfenstern und die Holzverkleidung der westseitigen Laube bei.

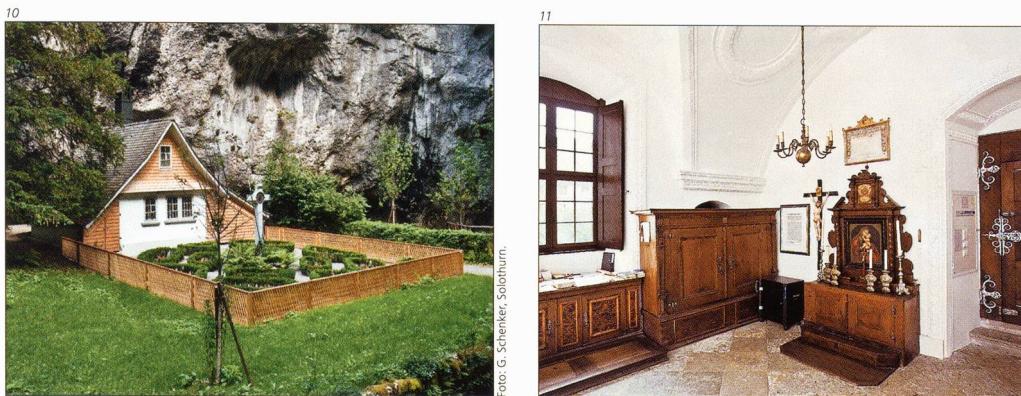
**Abb. 10**  
Rüttenen, Einsiedelei  
St. Verena, Eremitenhäuschen,  
nach der Restaurierung 2009.

Bevor die neue Einsiedlerin einziehen konnte, nutzte die Bürgergemeinde die Gelegenheit, die Klause einer gründlichen Renovation zu unterziehen. Die Fassaden erhielten einen neuen Anstrich, und der Schindelmantel mit dem charakteristischen Rautenmotiv wurde nach altem Vorbild neu angefertigt. Im Innern umfassten die Arbeiten den Ersatz der gesamten Infrastruktur (Küche, Bad, Heizung), die Restaurierung der Stube im Erdgeschoss sowie eine neue Holzverkleidung der Wände in der Kammer im Obergeschoss.
