Solothurn, Kloster St. Josef

STEFAN BLANK, CHRISTINE ZÜRCHER

Nach heftiger Debatte musste das barocke Kloster St. Josef 1963–1965 einer neuen Anlage der Solothurner Architekten Werner Studer und Walter Stäuble (1916–1985) weichen. Dieser Neubau ist eines der ersten seit dem Zweiten Vatikanischen Konzil (1962–1965) errichteten Klöster in der Schweiz. Die damals noch junge Architektengemeinschaft realisierte einen bis in die Details durchgestalteten Bau, wie er für die Nachkriegsmoderne typisch ist. Seit 2010 steht die Klosteranlage unter kantonalem Denkmalschutz. Als erste Etappe der geplanten Gesamtsanierung fand 2010 die Restaurierung der Gebäudehülle der Kirche statt.

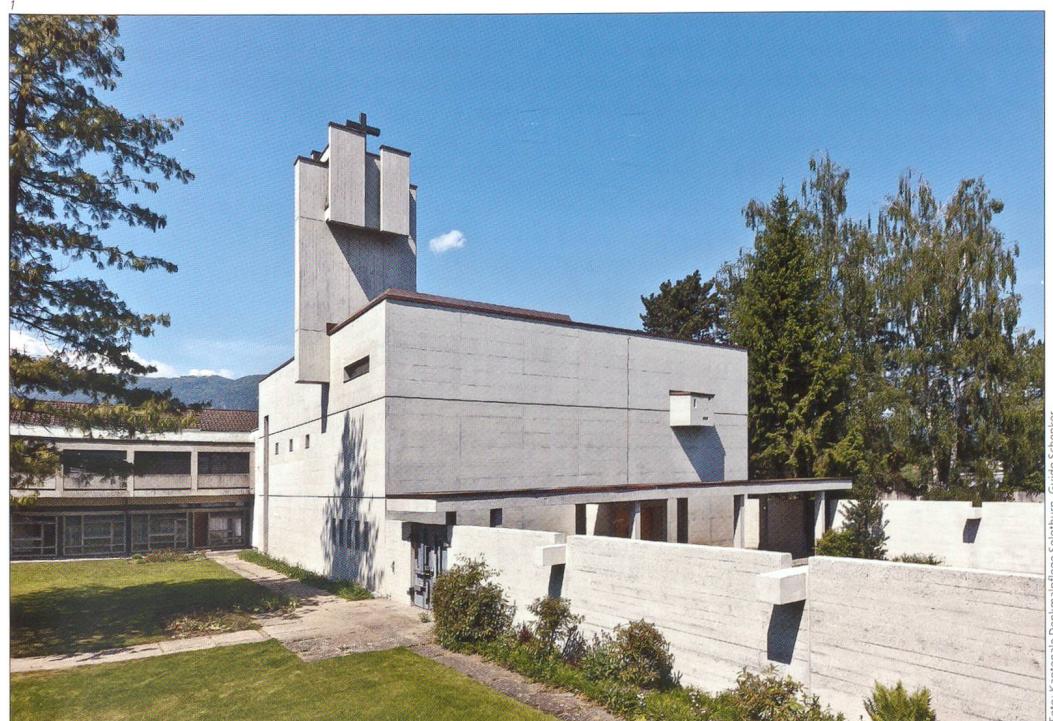
Abb. 1
Blick auf die Klosterkirche nach der Betonrestaurierung von 2010. Ansicht von Südwesten.

Die Gesamtrestaurierung der Klosteranlage erfolgt in mehreren Schritten. In einer ersten Etappe wurden 2010 die Gebäudehülle der Kirche und die Umfassungsmauern des Zugangshofes instand gestellt. Die Fassaden der Kirche sind vollständig in Sichtbeton errichtet, wobei zwischen der horizontalen Schalungstafelstruktur der Kirchenmauern und der vertikalen Bretterstruktur am Turm differenziert wird. Nach rund 40 Jahren zeigten sich bereits erhebliche Schäden: Festgestellt wurden eine starke Verschmutzung (vor allem auf der Westseite), Rissbildungen und schalenartige Abplatzungen teilweise bis auf die Armierungseisen sowie angerostete Armierungseisen (Abb. 26–28). Als Ursache für dieses Schadensbild konnte die teilweise sehr dünne Betonüberdeckung der Bewehrung ausgemacht werden.

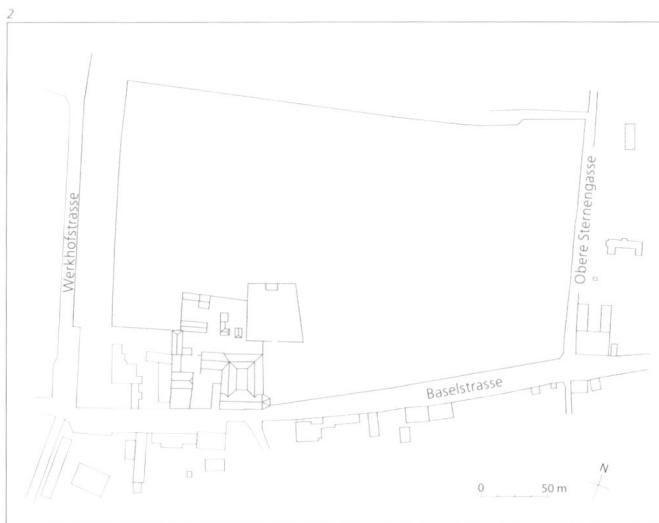
Abb. 2
Kloster St. Josef. Der Situationsplan mit Zustand von 1818 zeigt die bis 1960 bestehende Ausdehnung des Klosterareals, das im Süden von der Baselstrasse und im Osten von der Oberen Sternengasse begrenzt wird. Die im südwestlichen Grundstücksteil liegenden Klosterbauten umfassen das Konventgebäude mit Kirche unmittelbar an der Strasse sowie die Weberei als westlich angefügter Gebäudeteil. Westlich und nördlich davon gruppierten sich verschiedene Gebäude der Klosterökonomie. Das Mauergeviert nordöstlich des Konvents umfasste einen Pflanzgarten.

Das von einer hohen Mauer umgrenzte Areal des ehemaligen Klosters St. Josef liegt östlich der Altstadt von Solothurn unmittelbar an der Baselstrasse. Die Klostergebäude im Süden des Grundstücks sind von freien Wiesenflächen umgeben, die teilweise locker mit Bäumen bestanden sind. Eine Fläche unmittelbar östlich der Kirche dient als Friedhof. Das übrige nördliche Areal wird landwirtschaftlich genutzt. Der westlichen Klostermauer entlang säumen Nadelbäume das Grundstück (siehe Abb. 2).

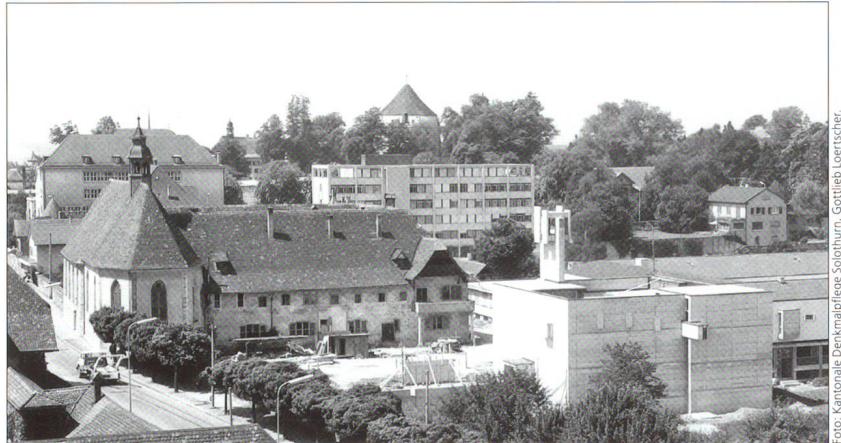
Abb. 10
Ostansicht des alten Klosters
kurz vor dem Abbruch, im
Vordergrund die neu errichtete
Kirche. Foto 1964.

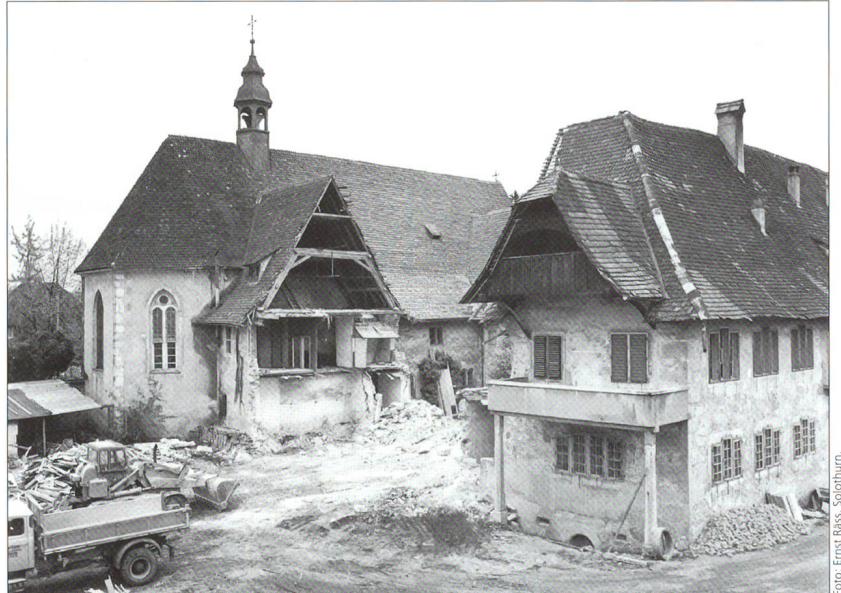
Abb. 11
Abbruch des Ostflügels von
1652. Foto 1964.

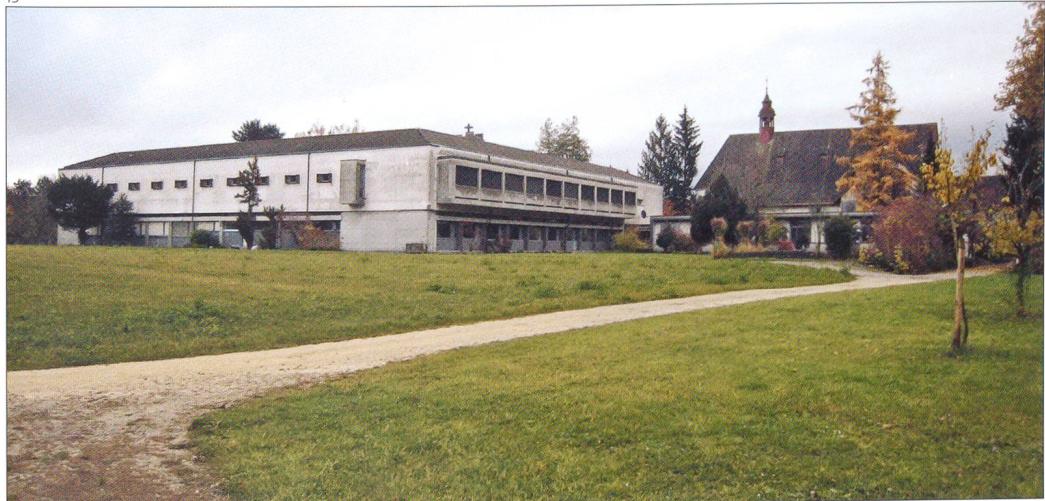
Abb. 13
Ansicht von Nordwesten mit Konventgebäude und Weberei von 1964 sowie alter Klosterkirche von 1652. Foto 2009.

Der kompakt wirkende Baukörper des Konventgebäudes besteht aus einem Sockelgeschoss und einem leicht auskragenden Obergeschoss (Abb. 12–14). Die Sichtbetonfassade des Sockelgeschosses ist durch regelmässige, grosse Öffnungen rhythmisiert, die ihrerseits durch grosszügige Glasflächen in Stahlrahmen mit hohen Brüstungen geschlossen sind. An der Nordseite fällt das Gelände leicht ab, so dass hier die Räume des Kellergeschosses mittels querrechteckiger Fenster natürliches Licht erhalten. Die grob verputzten Fassaden des Obergeschosses besitzen

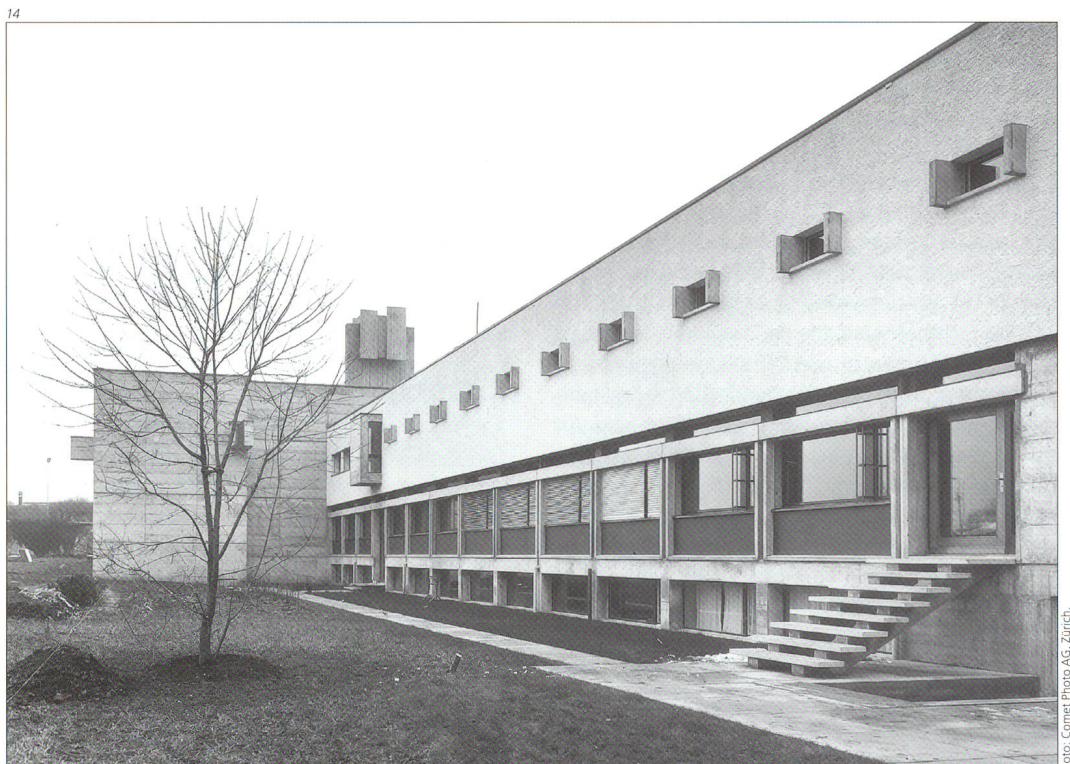
Abb. 14
Nordostansicht mit Kirche.
Foto 1965 (Archiv Studer und
Stäuble, Solothurn).

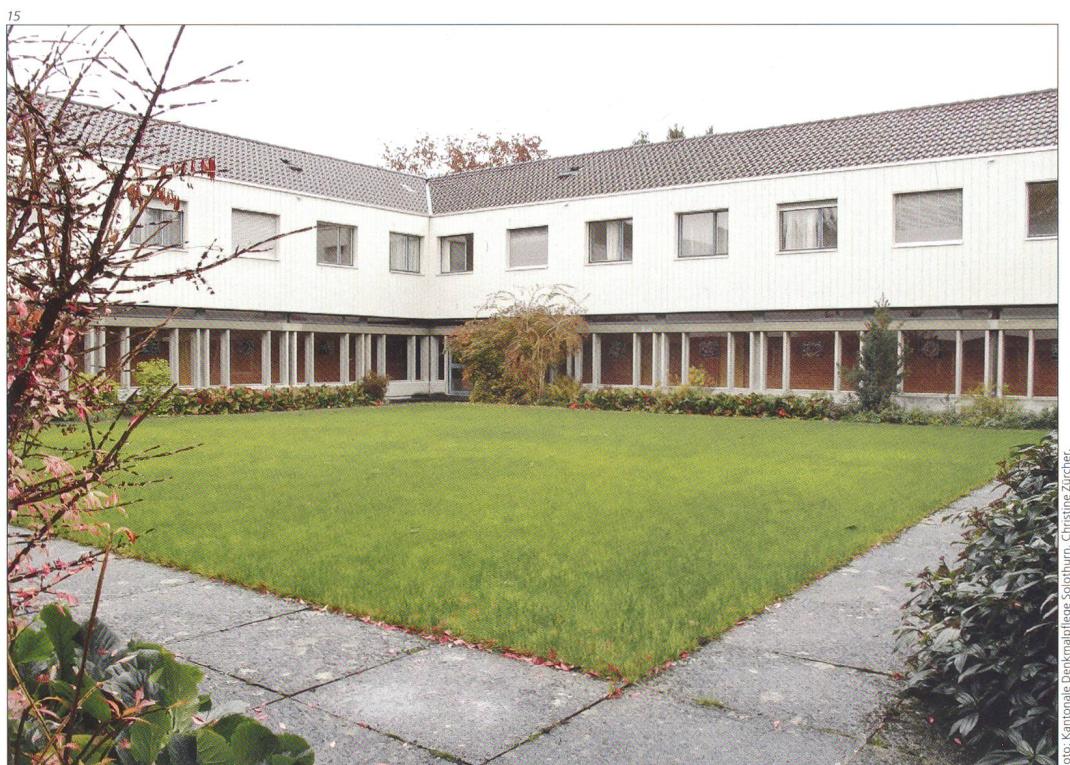
Abb. 15
Blick von Südwesten in den
Innenhof. Foto 2009.

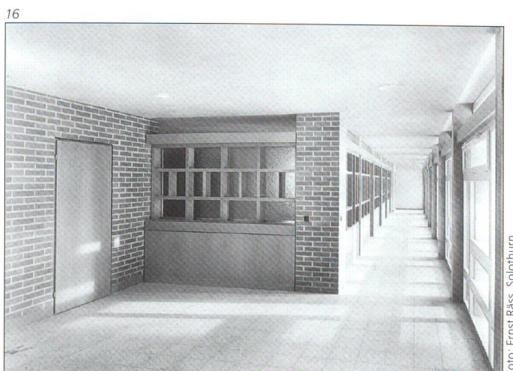
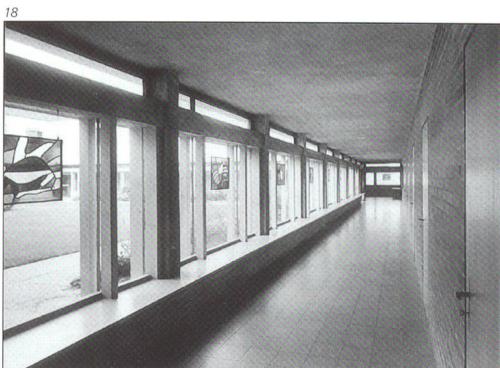
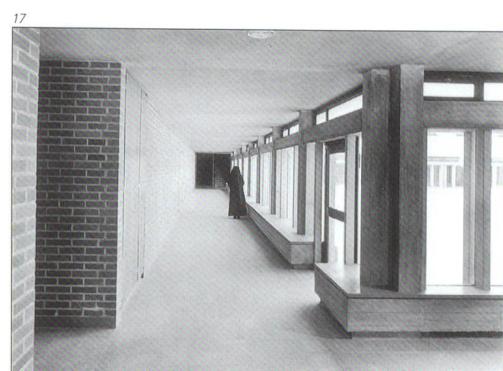
Abb. 16
Klosterpforte mit Blick in den Gang zu Sprech- und Gastzimmern. Foto 1965 (Archiv Studer und Stäuble, Solothurn).

Abb. 17
Blick in den Westflügel des Kreuzgangs. Foto 1965 (Archiv Studer und Stäuble, Solothurn).

Abb. 18
Blick in den Südflügel des Kreuzgangs. Foto 1965 (Archiv Studer und Stäuble, Solothurn).

Abb. 19
Inneres einer Zelle. Foto 1965 (Archiv Studer und Stäuble, Solothurn).

die Empfangsräume (Klosterpforte, Sprechzimmer, Gästezimmer) sowie die Küche und weitere Nutzräume (Angestelltenzimmer, Arbeitsstuben) untergebracht (Abb. 16–18). Im ersten Obergeschoss befinden sich 36 Zellen, drei Krankenzimmer, Toiletten und Badezimmer, Kleider- und Wäschemagazin sowie Putzräume. Die bescheidenen Zellenräume für die Schwestern boten Platz für Tisch, Bücherregal, Schrank und Bett sowie eine kleine Waschnische (Abb. 19). Sie sind alle nach Süden oder Westen orientiert, so dass jede im Lauf des Tages Sonnenschein

erhält. Den Zellen im West- und Südflügel ist zudem jeweils eine Loggia vorgelagert, die für frische Luft sorgt, aber auch als Sonnenbrecher dient. Heizung, Wäscherei, Kerzengiesserei und Vorratsräume sind im Kellergeschoss untergebracht. Charakteristisch für den Innenausbau ist eine zurückhaltende und neutrale Farbgebung, die Böden in Klinker oder Holz, weiß verputzte Wände oder Wände in Backstein sowie Sichtbetondecken bevorzugt. Alle Schreinerarbeiten für Schrankeinbauten und Türen wurden in Eichenholz ausgeführt. So kontrastieren

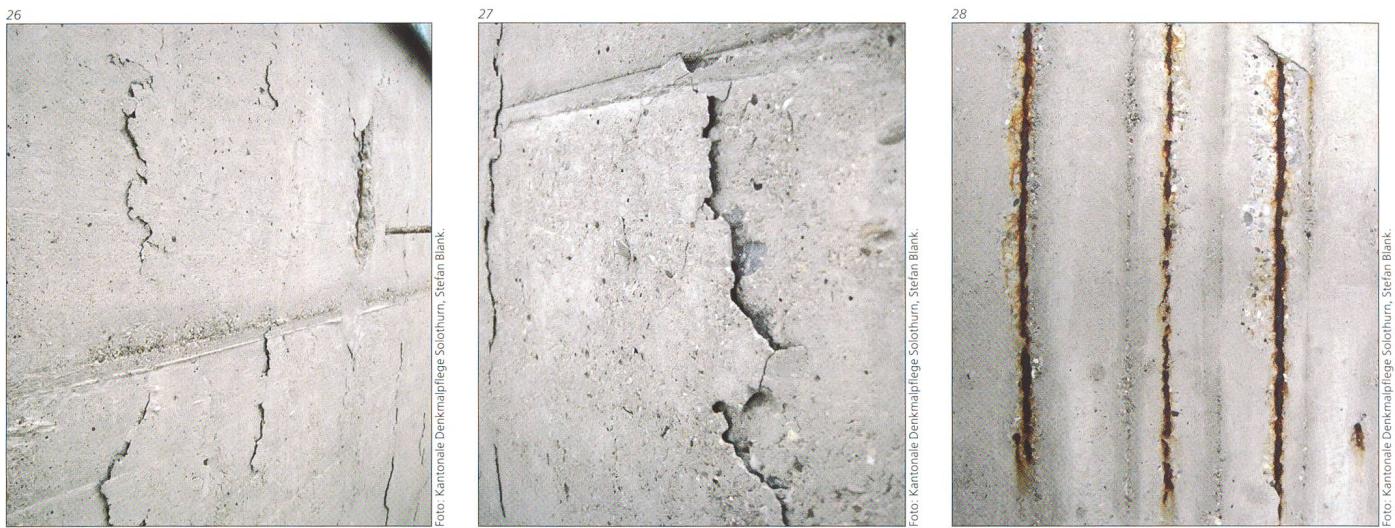
Abb. 26–28
Typische Schadensbilder an den Sichtbetonfassaden: Risse, schalenartige Abplatzungen, korrodierte Armierungseisen.

Bauherrschaft, Architekt und Denkmalpflege einigten sich grundsätzlich auf folgendes Vorgehen: Die ganzen Fassaden wurden mit Hochdruck gereinigt und die losen Teile beziehungsweise Schalen des Betons abgespitzt. Anschliessend erhielten die Fassaden eine Behandlung mit einem sogenannten Inhibitor, welcher die fortgeschrittene Korrosion der Armierung stoppt und gleichzeitig eine vorbeugende Schutzwirkung erzielt. Die Fehlstellen wurden neu aufgemörtelt/reprofiliert und die charakteristische Schalungsstruktur wieder hergestellt. Es wurde entschieden, auch bei stark beschädigten Fassaden(teilen) (Westseite) auf grossflächige Reprofilierungen zu verzichten, lediglich dort wo nötig zu flicken und somit möglichst viel originale Oberfläche zu erhalten. Beim Turm konnte das Problem der zu geringen Betonüberdeckung der Armierung gelöst werden, indem die Armierung in Absprache mit dem Ingenieur teilweise herausgeschnitten wurde; so konnte man auf der originalen Fassadenoberfläche bleiben und auf ein Vorbetonieren verzichten. Als wesentliche Massnahme zum Schutz des Betons vor Karbonatisierung wurde eine wasserabweisende Substanz aufgebracht, eine sogenannte Hydrophobierung auf Silanbasis. Den Abschluss der Betonrestaurierung bildete der Auftrag einer leicht pigmentierten (6 Prozent) Lasur zur farblichen Einpassung der Flickstellen.

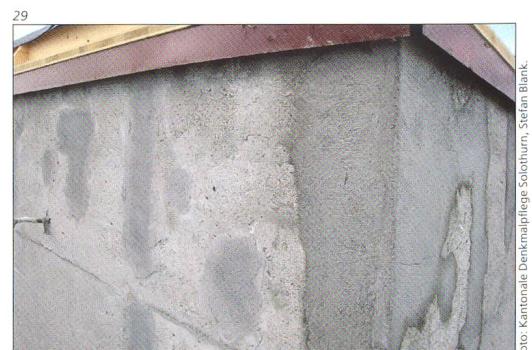
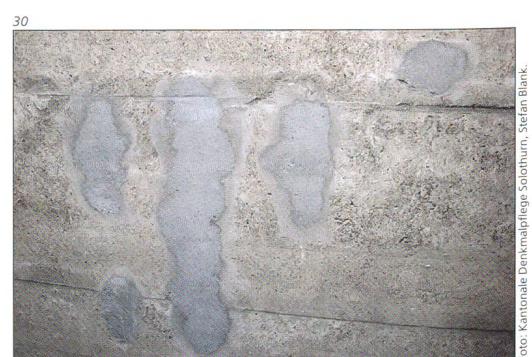
Abb. 29, 30
Sichtbetonfassaden während der Restaurierung: Reprofilierte Flickstellen.

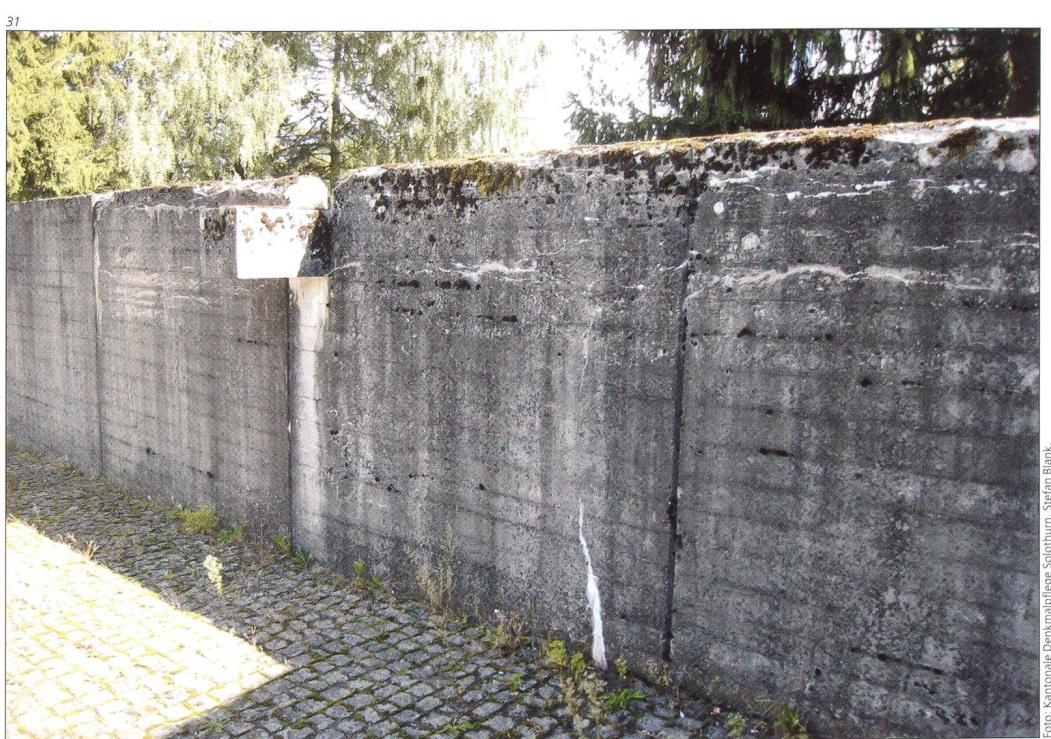
Abb. 31
Stark beschädigte Umfassungsmauer des Zugangshofes, vor der Restaurierung.

Die Restaurierung der ebenfalls in Sichtbeton ausgeführten Mauern des Zugangshofes erforderte die gleichen Massnahmen wie an der Kirche selbst. Zusätzliche Reprofilierungen waren im Bereich der stark beschädigten Mauerkrone notwendig (Abb. 31).
