Zeitschrift: Archäologie und Denkmalpflege im Kanton Solothurn

Rubrik: Denkmalpflege: Kurzberichte

Kurzberichte

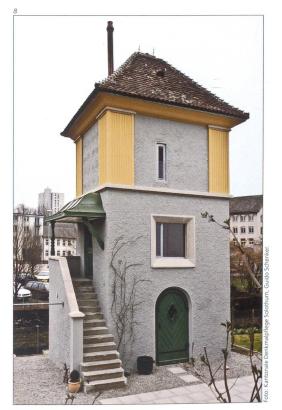
Abb. 8 Olten, ehemalige Transformatorenstation Lebernstrasse 10, nach der Restaurierung 2010.

Als die neuen Eigentümer den leerstehenden Transformatorenturm 2002 von den Städtischen Betrieben Olten übernahmen, war er - abgesehen von den entfernten technischen Installationen – kaum verändert, aber renovationsbedürftig. Mit dem Umbau in ein Atelier- und Gartenhaus, das in der kalten Jahreszeit als Wintergarten und Remise dient, fand sich eine geeignete neue Nutzung, die den Weiterbestand des geschichtsträchtigen Kleinbaus garantiert. Eigentümer und Architekt sprachen die Restaurierung der Tansformatorenstation, die gleichzeitig unter kantonalen Denkmalschutz gestellt wurde, mit der Kantonalen Denkmalpflege ab. Die denkmalpflegerisch relevanten Massnahmen umfassten die Restaurierung des Putzes und der Bedachungen sowie einen Neuanstrich in einem warmen Grauton. Das Biberschwanzziegeldach wurde umgedeckt und wo nötig fachgerecht erneuert. Die Architekturgliederungen aus scharriertem Kunststein blieben steinsichtig, während sich nun die Eckpilaster und die geschweifte Dachuntersicht in einem heiteren Ockerton präsentieren. Die Türen sowie die gedrechselte Stütze, der fassonierte Bug und das Stahlblech des geschweiften ostseitigen Vordachs erhielten einen passenden, sattgrünen Neuanstrich. Im Obergeschoss konnte eine nachträgliche nordseitige Lüftungsöffnung geschlossen und das vermauerte Fenster gegen den Kanal wieder geöffnet werden. Bewusst als zeitgenössische Eingriffe zeigen sich die Fensterrahmen in verzinktem Metall.

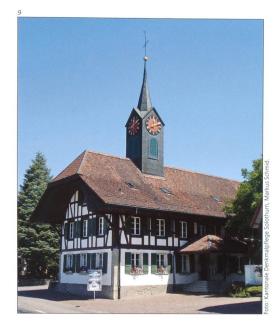
Abb. 9 Schnottwil, altes Schulhaus, Foto 2010.

Dem 1820 erbauten und später verlängerten heutigen Gemeindehaus mit seiner Riegfassade und dem markanten Türmchen von 1868 kommt im Ortsbild von Schnottwil als Wahrzeichen des Dorfes ein wichtiger Stellenwert zu. In den 1950er und 1960er Jahren wegen seines baufälligen Zustands und der Lage direkt an der Kreuzung als «Verkehrshindernis» vom Abbruch bedroht, wurde das Gebäude 1975-1977 zum Gemeindehaus umgebaut und unter kantonalen Denkmalschutz gestellt. Nach über 30 Jahren genügten die damals eingebauten Fenster hinsichtlich Wärmedämmung, Schallschutz und Sicherheit den heutigen Anforderungen nicht mehr. Die neuen Fenster wurden wieder aus Holz und mit fest auf die Isolierverglasung aufgesetzten Fenstersprossen ausgeführt (sog. «Landhaussprossen»). Dabei wurde das vom Zeitgeist geprägte Sprossenbild aus den 1970er Jahren mit zwei waagrechten und einer senkrechten Sprosse pro Fensterflügel im Sinne der ursprünglichen Lösung wieder vereinfacht und die senkrechte Sprosse weggelassen.

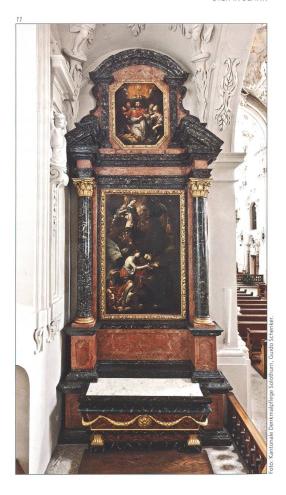
Abb. 11 Solothurn, Jesuitenkirche, Stanislaus-Kostka-Altar, nach der Restaurierung 2010.

Das Schadensbild zeigte eine starke Verschmutzung der Oberflächen, mehrere Risse im porphyrroten und schwarzen Stuckmarmor sowie einzelne Fehlstellen im Holzwerk und im Stuckmarmor. Entsprechend umfassten die Massnahmen die Reinigung der Architekturteile und der beiden Gemälde, partielle Ergänzungen von Stuckmarmorprofilen und -kanten sowie von geschnitzten Elementen (Spitzen von Akanthusblättern an den beiden Säulenkapitellen), das Schliessen der Risse im Stuckmarmor und das Einretuschieren der Flicke. Einzelne Altarelemente wurden zudem mittels Schrauben und Wandankern zusätzlich gesichert.
