Dulliken, Junkernbrunnenweg 25, Franziskushaus, Innenrestaurierung

BENNO MUTTER

Als Kloster geplant, diente das Franziskushaus bis 2011 dem Franziskanerorden und der Öffentlichkeit als vielseitige Bildungsstätte und als Ort der Ruhe. In der kompromisslos modernen Anlage des Architekten Otto Glaus spiegelt sich die Aufbruchsstimmung der 1960er Jahre. Mit dem Verkauf konnte das Gebäude 2012 unter Denkmalschutz gestellt werden. Die neuen Eigentümer erkannten seine kulturhistorische Bedeutung und gestalterische Qualität und wandelten es in einer sorgfältigen Innenrestaurierung in ein Wohnheim für Studierende um.

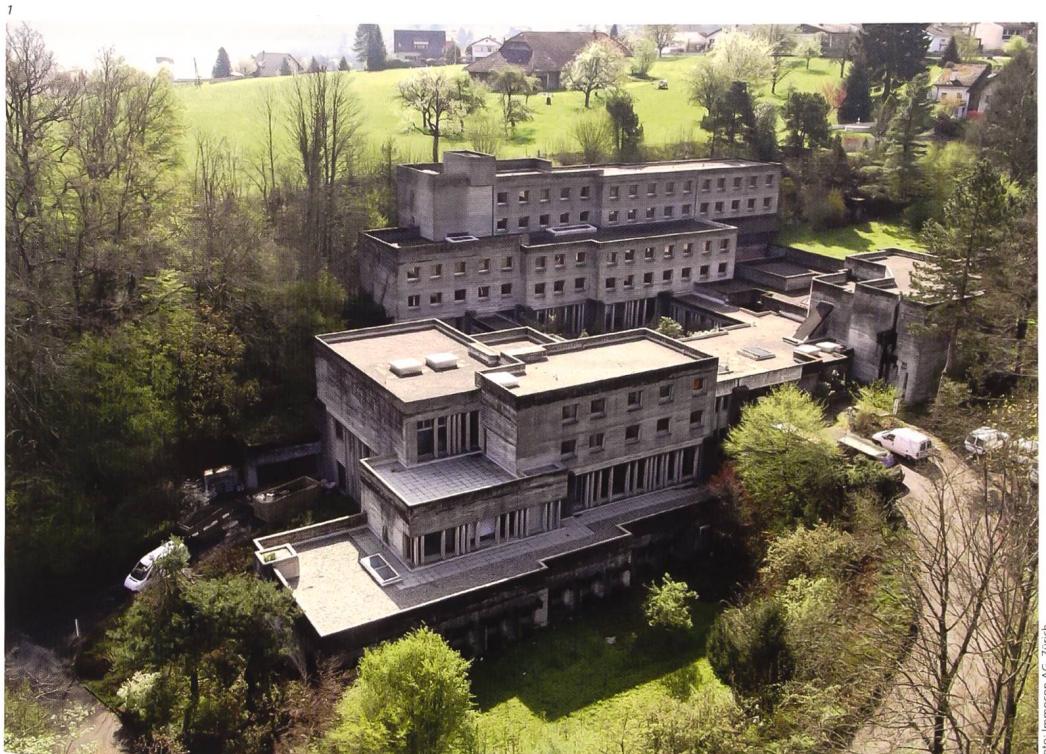
Abb. 1
Dulliken, Junkernbrunnenweg 25, Franziskushaus aus der Vogelperspektive: Die Geschosse sind über den Hang gestaffelt; die Erd- und Untergeschosse nehmen vor allem gemeinschaftliche Räume auf; ihre Fenster besitzen Lamellenprofile. In den Obergeschossen befinden sich die Zellen mit Einzelbefensterung. Am rechten Bildrand neben dem Haupteingang die Kapelle. Foto 2012.

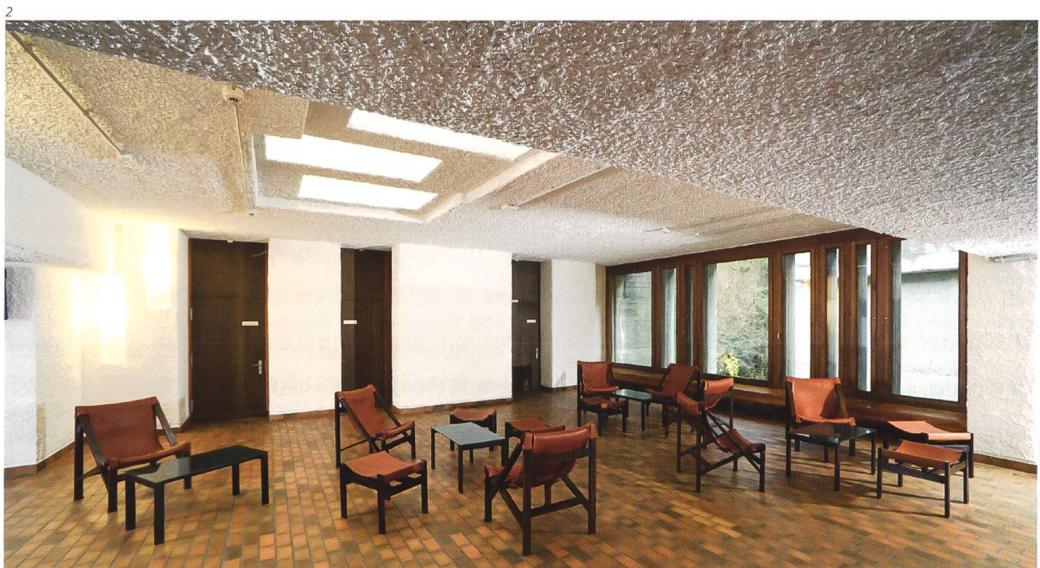
Abb. 2
Blick in das Foyer mit den von Otto Glaus entworfenen Sesseln. Foto nach der Restaurierung 2012.

Neben der notwendigen Erneuerung der Haustechnik umfasste die Innenrestaurierung zahlreiche, aber zurückhaltende denkmalpflegerische Massnahmen, in erster Linie das Reinigen und Auffrischen aller Oberflächen: Aufgrund der ausgesprochen kräftigen Putzstruktur wurden Wände und Decken nicht gestrichen, sondern neu gespritzt. Da die Fensterfläche vergleichsweise klein ist, sah man von deren Ersatz aus rein energetischen Gründen ab; die Fensterrahmen benötigten – wie auch die Holzoberflächen des Interieurs – lediglich eine Auffrischung. Auch viele der sanitären Einrichtungen bleiben erhalten, beispielsweise die Lavabos, die nach einer Reinigung technisch aufgerüstet und wiederverwendet werden konnten. Der Fund eines originalen Teppichstücks ermöglichte die Bestimmung der ursprünglichen dunkelblauen Farbe für die neuen Teppiche in den Zellentrakten. Ebenso erhielt der Eingangsbereich wieder seine ehemalige blaue Wandfarbe zurück. Dank unermüdlichen Nachforschungen der Eigentümer konnten grosse Teile der Erstausstattung wieder aufgetrieben und restauriert werden, darunter die Sessel des Foyers und eine verloren geglaubte Kreuzwegstation Marlis Antes.⁷

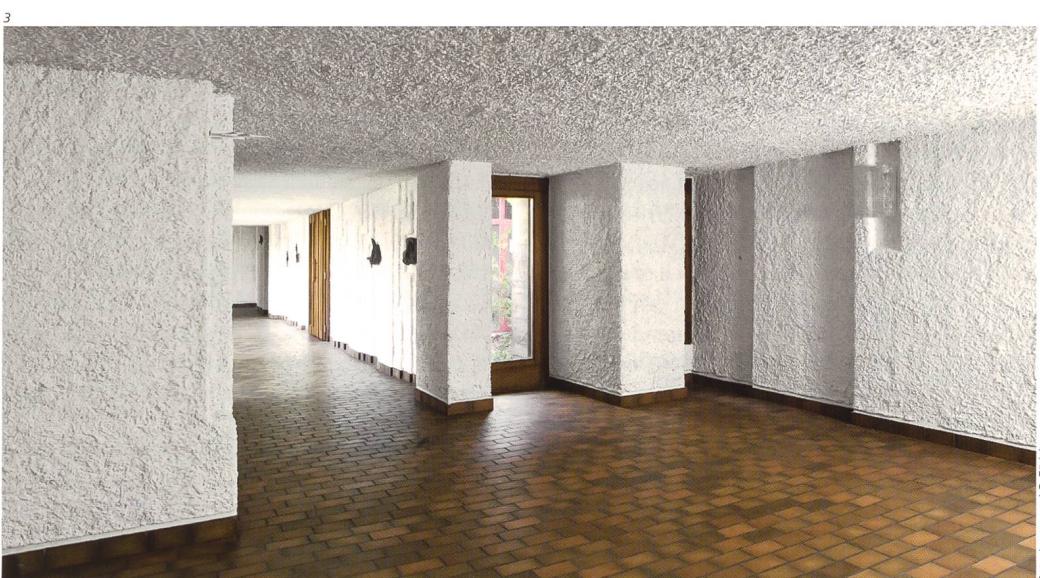
Abb. 3
Die für die Bauzeit charakteristisch rauen Putzoberflächen im Bereich des Kreuzgangs nach der Restaurierung. Foto 2012.

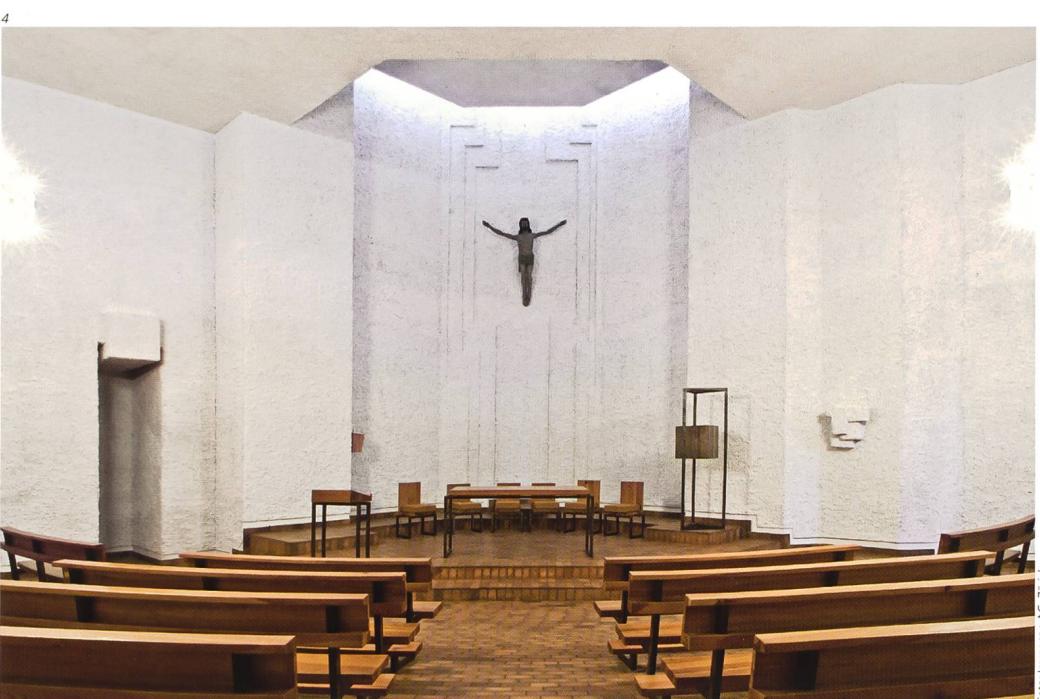
Abb. 4
Blick in das Innere der Kapelle mit der von Otto Glaus entworfenen Ausstattung. Foto 2012.

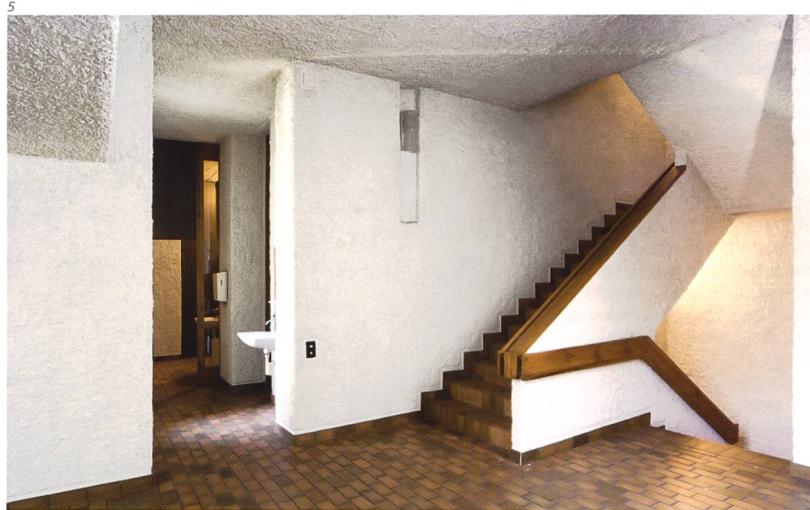
Abb. 5
Blick gegen das in die Zellentrakte führende Treppenhaus.
Foto 2012.

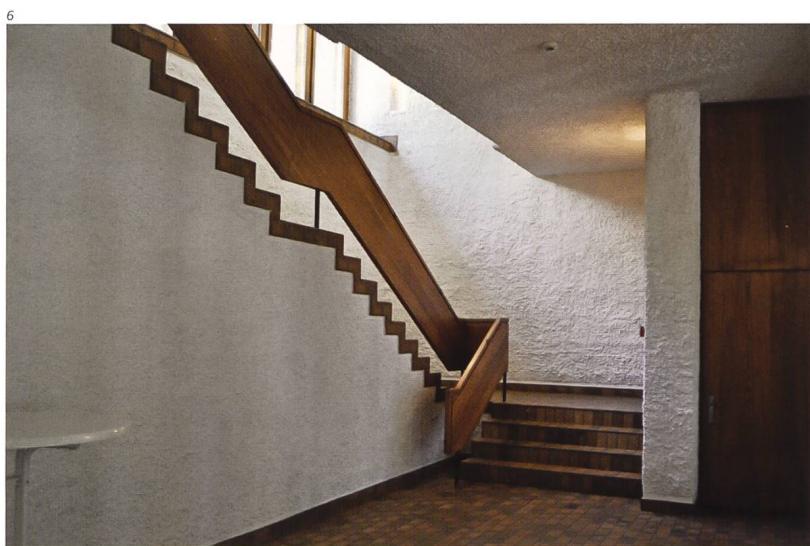
Abb. 6
Das offene Treppenhaus zwischen Foyer und Essräumen empfängt von zwei Seiten Licht. Foto 2012.

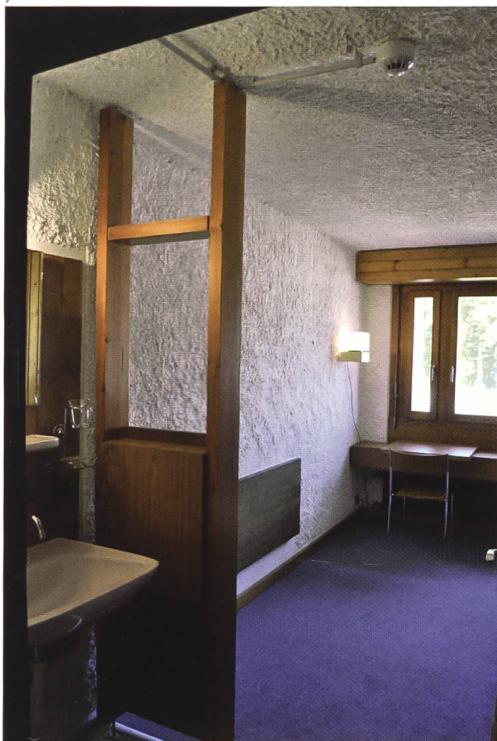
Abb. 7
Teilansicht eines restaurierten Zimmers. Charakteristisch sind die reduzierte Farbwahl und der kräftig strukturierte Verputz. Foto 2012.

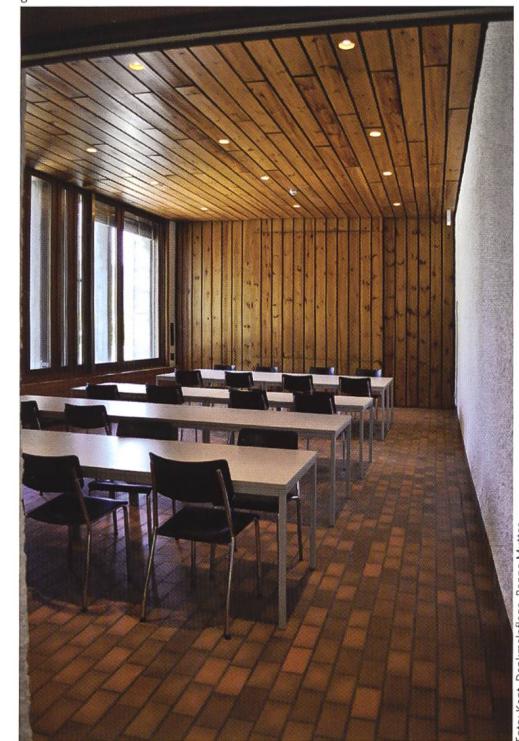
Abb. 8
In den Unterrichtsräumen des Erdgeschosses dominieren Holzoberflächen. Hinter der Holzverkleidung verbergen sich die ausklappbaren, zweiflügeligen Wandtafeln, die integraler Teil des Interieurs sind. Foto 2012.

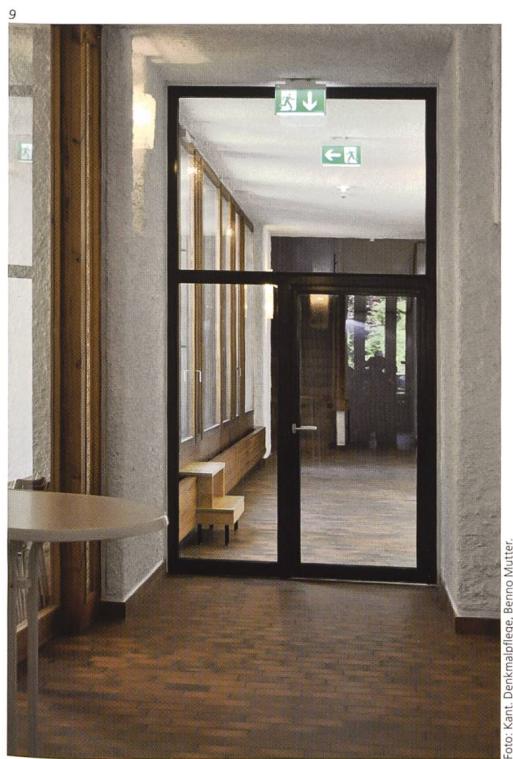
Abb. 9
Der Abschluss eines Brandabschnitts im Kreuzgang, eine transparente Glas-Metall-Konstruktion. Die Holzstufen links im Bild führen zu einem neu eingebauten Notausgang in den Atriumhof. Foto 2012.

Für die Brandschutzmassnahmen wurden verträgliche Lösungen gesucht und gefunden. Die Leitungen der Feuermelde- und Brandschutzanlage verlaufen entweder über den bestehenden abgehängten Decken oder aber offen auf Putz. In den Obergeschossen war der Ersatz der original furnierten Türblätter durch zertifizierte Brandschutztüren unumgänglich,

da sich hier Schlafräume befinden. Die neuen Türblätter wurden im passenden Brauntönen gestrichen. In den Gängen notwendige Abschlüsse für Brandschutzabschnitte sind als möglichst leicht wirkende, transparente Glas-Metall-Konstruktionen ausgeführt. Im Erdgeschoss gelang es dank dem Anbau einer rückwärtigen Aussentreppe, genügend kurze Fluchtwände zu garantieren. Somit konnte man sich hier auf wenige Brandabschnitte beschränken und die ursprünglichen Türblätter blieben erhalten. Ebenso genügten in der Kapelle ein neu in der Südostecke erstellter Notausgang und kurze, teils über die Decke geführte Zuleitungen für die Brandmelder. Die Restaurierung des Franziskushauses ist ein gelungenes Beispiel dafür, dass auch in einem halb-öffentlichen genutzten und deshalb bezüglich Brandschutz empfindlicheren Gebäude denkmalgerechte Lösungen möglich sind. Außerdem war die interessierte und im besten Sinne konservative Haltung der neuen Eigentümer entscheidend für eine rücksichtsvolle Erneuerung.

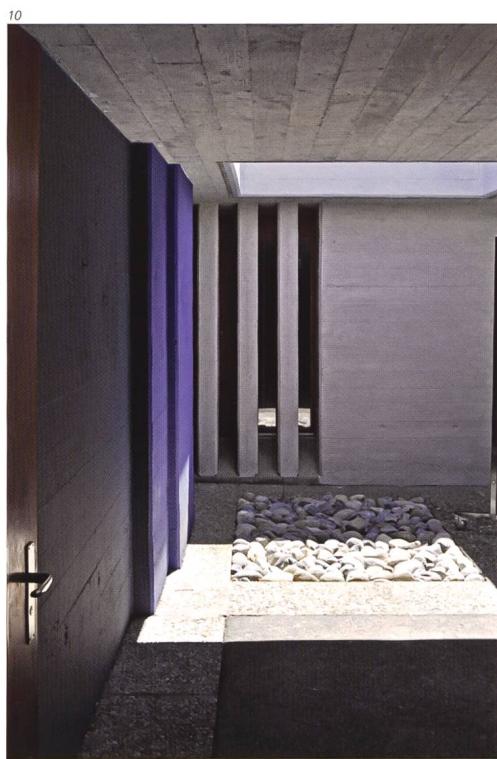
Abb. 10
Die Wandpartie beim Haupteingang präsentiert sich heute wieder in der ursprünglichen blauen Farbe. Foto 2012.

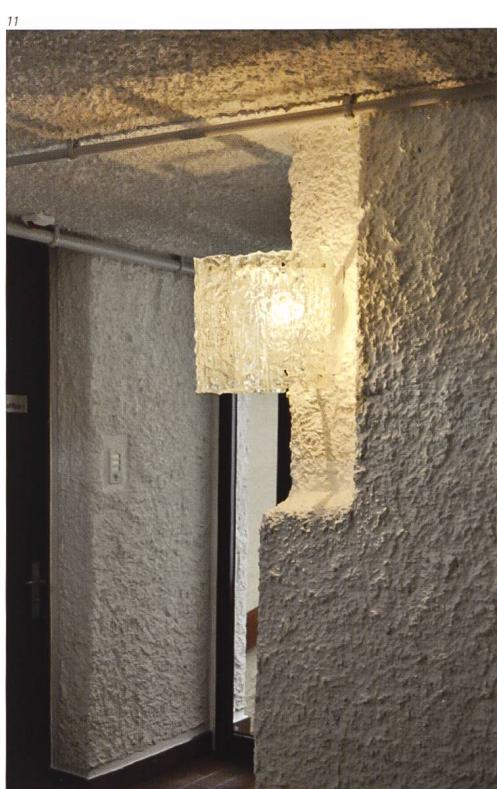
Abb. 11
Auch die Leuchten wurden einzeln angefertigt und sind ähnlich wie die Kreuzwegstationen in den Putz integriert. Foto 2012.
