**Zeitschrift:** Archäologie und Denkmalpflege im Kanton Solothurn  
**Herausgeber:** Amt für Denkmalpflege und Archäologie des Kantons Solothurn  
**Band:** 18 (2013)

**Rubrik:** Denkmalpflege : Kurzberichte

# Kurzberichte

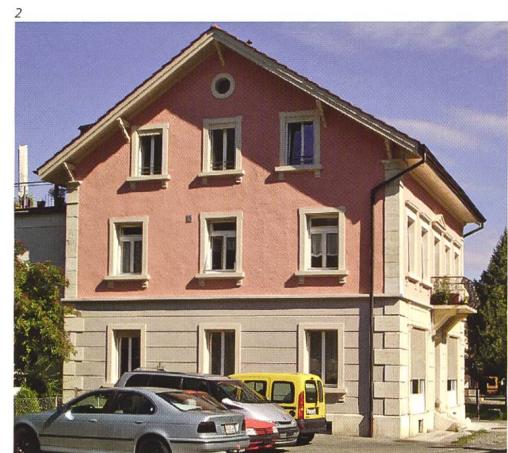
**Abb. 1**  
Biberist, Solothurnstrasse 32,  
nach der Fassadenrestaurierung 2013.

Eine erste Restaurierungsphase umfasste 2011 die Innenräume und die Garteneinfassung. Im Zusammenhang mit einer Beitragsleistung wurde das bis dahin im Bauzonplan als schützenswert vermerkte Gebäude unter kantonalem Denkmalschutz gestellt. In einer zweiten Etappe im Sommer 2013 wurde die Villa aussen neu gestrichen, wobei die kalkweisse Fassadenfarbe nun mit den grauen Architekturinstrumentierungen kontrastiert.

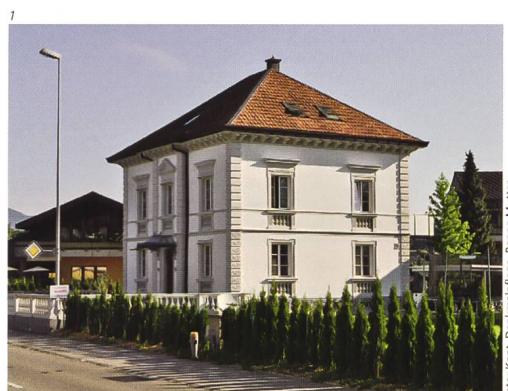
**Abb. 2**  
Büsserach, Lüsselstrasse 4,  
Zustand nach der Aussenrestaurierung. Foto 2012.

Die klassizistisch gegliederten Fassaden des Ende des 19. oder Anfang des 20. Jahrhunderts als Wohnhaus mit Laden erbauten Gebäudes sind saniert und die Fassadenflächen in einem frischen, stilistisch passenden kräftigeren Farbton neu gestrichen worden. Dadurch kommt das wohlproportionierte Gebäude heute im Ortsbild wieder schön zur Geltung.

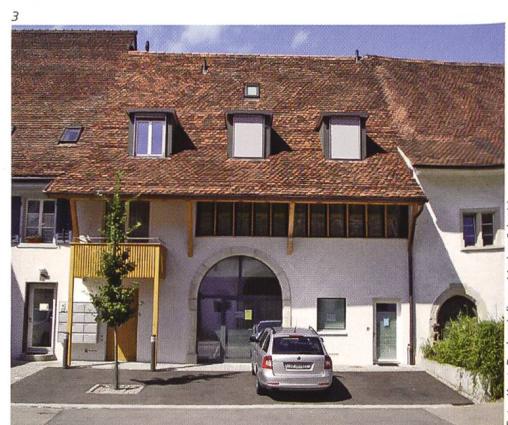
**Abb. 3**  
Dornach, Hauptstrasse 32/34.  
Das ehemalige Ökonomiegebäude in einer Aufnahme von 2013.

liegt der frühere Ökonomieteil mit rundbogigem Tennstor. In den 1960er Jahren wurde das charakteristische Vordach dieses Gebäudeteils arg zurückgeschnitten, und anstelle des heruntergezogenen Daches vor dem südlichen Teil der Scheune wurde eine unpassende Flachdachgarage angebaut. Im Zusammenhang mit dem Ausbau dieses Gebäudeteils zu Wohnraum konnten diese Bausünden beseitigt und das typische Erscheinungsbild des Ökonomieteils mit grösserem Vordach wieder hergestellt werden. Wegen des sehr schlechten baulichen Zustandes der aus dem 17./18. Jahrhundert stammenden Konstruktion wurde diese ersetzt, wobei das Gebäudevolumen und die Natursteineinfassung des Tennstors erhalten blieben. Der durch den Abbruch der Garage wieder gewonnene Vorplatz wurde mit einer Natursteinpflasterung des Bereichs direkt vor der Fassade und einem neuen Baum gestaltet. Das Ortsbild von Oberdornach ist durch diese Massnahmen aufgewertet worden.

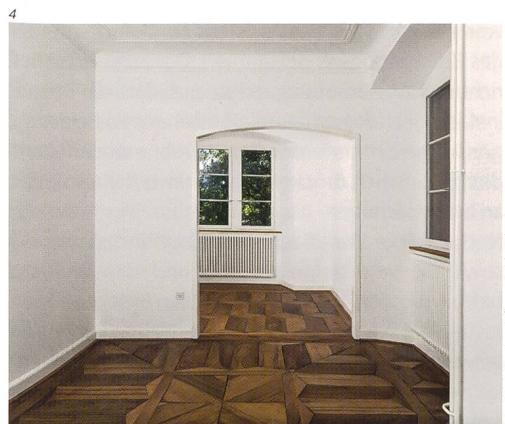
**Abb. 4**  
Dornach, Neu-Arlesheimerstrasse 15, Altes Amthaus.  
Blick in einen Raum des Erdgeschosses nach der Restaurierung 2012.

Die Fassadengestaltung des mächtigen Gebäudes mit seinen Treppengiebeln erscheint heute im neugotischen Stil. Die Bauuntersuchungen haben gezeigt, dass mehr originale Bausubstanz von 1650 vorhanden ist als erwartet. Bei der 2012 ausgeführten Innenrestaurierung im ersten Obergeschoss wurde Wert darauf gelegt, die originalen Bauteile zu erhalten, fachgerecht zu restaurieren und den Räumen wo möglich wieder einen angemessenen Charakter zu geben.

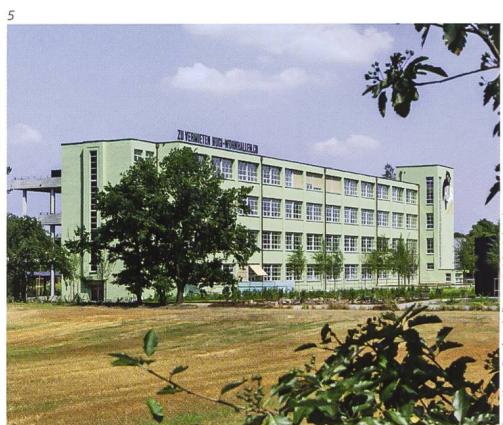
**Abb. 5**  
Dulliken, Industriestrasse 52,  
ehemalige Schuhfabrik Hug.  
Ansicht der umgebauten Fabrik von Südwesten.

Fabrikhallen in grosszügige, hallenartige Wohnungen, die die ursprüngliche Funktion des Gebäudes und seine Struktur weiterhin erlebbar machen. Das charakteristische äussere Erscheinungsbild des Fabrikbaus wurde an der südlichen Hauptfassade und an den Seitenfassaden erhalten respektive wieder hergestellt. Gleichzeitig erhielt die Rückfassade einen in zeitgemässen Formen erstellten Anbau, der die Erschliessung des Gebäudes gewährleistet. Die aus denkmalpflegerischer Sicht massgeblichen Arbeiten umfassten die Sanierung der Gebäudehülle und der primären inneren Tragwerkstruktur, die Erneuerung der Fenster im Sinne der originalen Materialität und Kleinteiligkeit, die Konservierung von möglichst grossen Teilen des originalen Verputzes und die Wiederherstellung der grünen Farbigkeit.

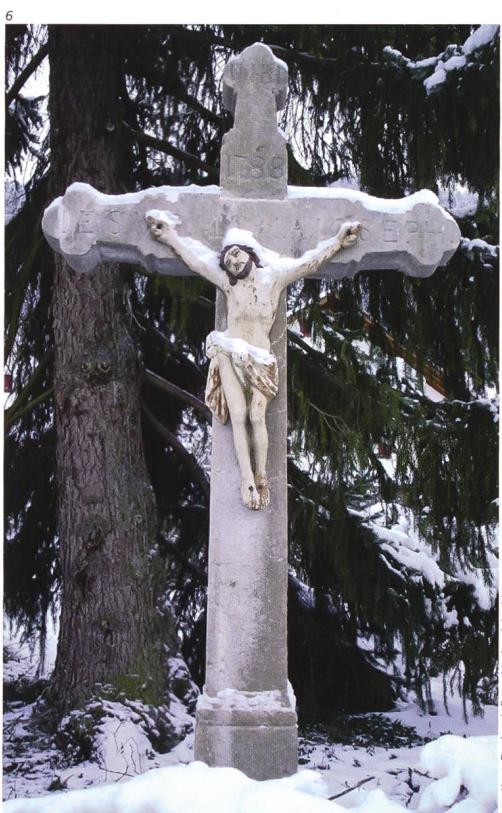
**Abb. 6**  
Grindel, Wegkreuz an der Erschwilerstrasse.

Das ursprünglich auf einem freien Feld oberhalb des Dorfes stehende Wegkreuz von 1788 wurde 1949 unter kantonalen Denkmalschutz gestellt. Seit den 1960er Jahren steht das Kreuz im Garten eines Einfamilienhauses. 2012 wurde das Kreuz beschädigt. Der an zwei Stellen gebrochene Querträger konnte mit einer kraftschlüssig verankerten Chromstahlstange wieder zusammengefügt und neu versetzt werden.

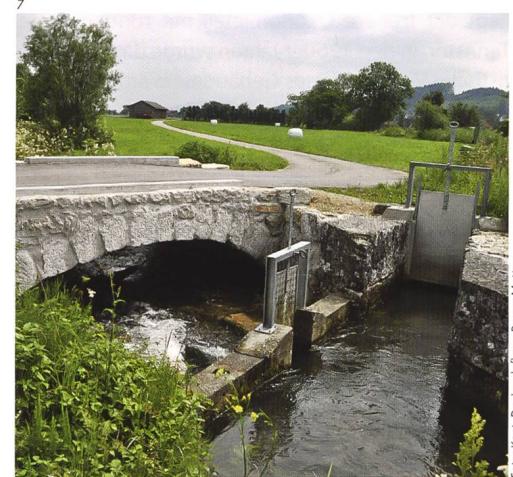
**Abb. 7**  
Kestenholz, die instand gestellte Natursteinbrücke Schere mit der Verzweigung von Mittelgäubach und Chrebskanal. Foto 2012.

Nachdem die Widerlager freigelegt und stabilisiert sowie die Natursteine gereinigt und vom Bewuchs befreit worden waren, konnte der Brückenbogen restauriert werden. Sein nordwestlicher Teil wurde teilweise neu aufgeführt, und nach dem Ausbessern lokaler Fehlstellen der Natursteine wurde der gesamte Bogen mit speziellem Mörtel neu verfugt. Zur Abdichtung und zur statischen Verbesserung brachte man anschliessend eine ausgleichende Schicht, einen sogenannten Überbeton, auf. Er ist über dem Bogen als Wanne ausgeführt und tritt hier mit schmalen seitlichen Bordüren zutage. Es folgte eine verdichtete Kiesauffüllung und schliesslich der mehrschichtige, neue Fahrbahnbelag. Die Stirnseiten der Brücke wurden in traditioneller Manier wieder mit Kalksteinen bis auf Fahrbahnhöhe aufgemauert. Die neue Abdichtung schützt die historische Tragkonstruktion, und insgesamt konnte der Charakter der Natursteinbrücke erhalten werden.

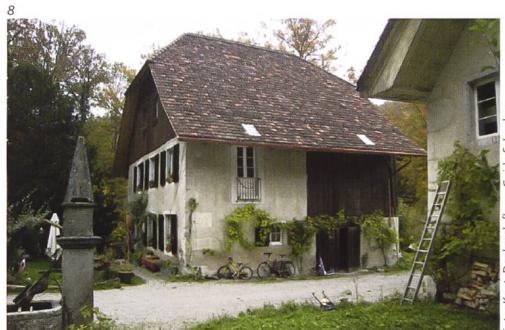
*Abb. 8  
Rüttenen, Kreuzen 6, ehemaliges Sigristenhaus nach der Aussensanierung.*

seite – wurden rahmenlos in die Giebelverschalungen eingeschnitten; bei ihrer Positionierung wurde ausserdem auf die Ständerkonstruktion der Fassaden Rücksicht genommen. Im Rahmen der Dachsanierung wurde das Holzwerk instand gestellt, die Spenglerarbeiten in Kupfer neu erstellt und das Dach mit alten Biberschwanzziegeln neu eingedeckt. Die ebenfalls neu erstellte Dämmung der Dachhaut erfolgte zwischen den Sparren und im Bereich der Aufschieblinge unterhalb der Sparren. Die Sanierung der Gebäudehülle darf aus denkmalpflegerischer Sicht als gelungen bezeichnet werden. Der Umgang mit der historischen Substanz erfolgte mit dem notwendigen Respekt, und die neuen Elemente sind als solche zeitgemäss gestaltet, ohne allerdings das charakteristische Erscheinungsbild des Sigristenhauses zu beeinträchtigen. STEFAN BLANK
