**Zeitschrift:** Archäologie und Denkmalpflege im Kanton Solothurn  
**Herausgeber:** Amt für Denkmalpflege und Archäologie des Kantons Solothurn  
**Band:** 20 (2015)

# Eine frühmittelalterliche Strasse in Büsserach

CHRISTIAN BADER UND LUDWIG ESCHENLOHR

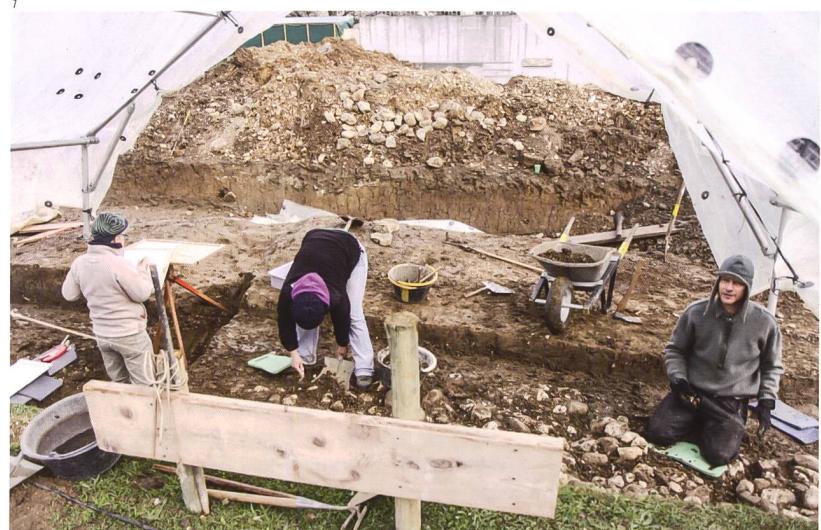
Abb. 1  
Mitarbeitende der Kantonsarchäologie beim Freilegen des frühmittelalterlichen Strassenkoffers.

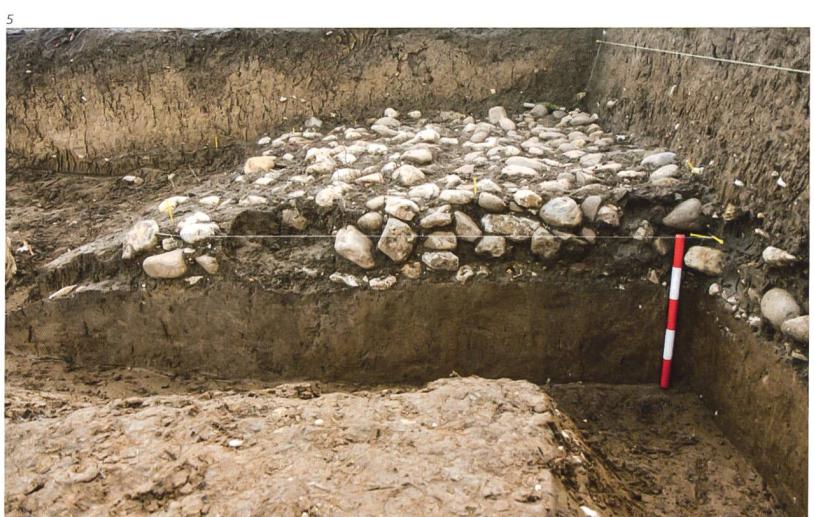
Abb. 5  
Der Strassenkoffer war im Querschnitt leicht gewölbt. Blick nach Osten bei Profil 1.

Die Strassenkofferung in Büsserach bestand zur Hauptsache aus Bollensteinen, vermischt mit kleineren Kieseln und etwas Kies. Das Steinmaterial setzte sich aus Kalkstein und einigen Quarzen zusammen. Die Steinpackung war durchmischt mit eingeschwemmtem, lehmig-humosem Material. Ihre Mächtigkeit betrug bis zu 30 Zentimeter, gegen den Rand hin wurde die Kofferung immer dünner, was zu einem leicht gewölbten Querschnitt führte (Abb. 5).

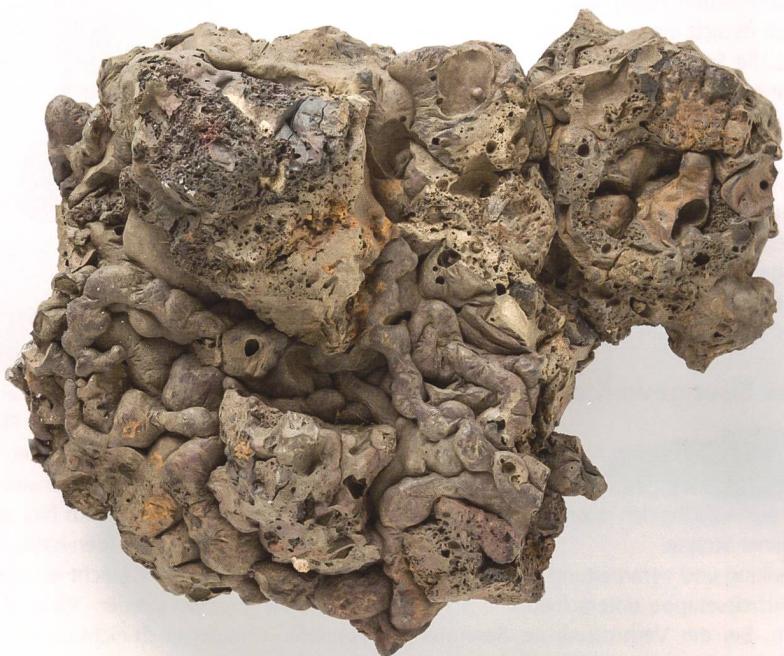
11

*Abb. 11*  
*Grau-dichte Schlacken sind das charakteristische Abfallprodukt der frühmittelalterlichen Eisenverhüttung.*  
*M 1:3.*

Das Aussehen der Fliesschlacken hängt vom technischen Verfahren der Eisenverhüttung im Rennofen ab: Je nach Verhüttungsprozess können in Büsserach grau-dichte Schlacken, schwarz-glasige oder grau-poröse Schlacken anfallen. Zu Beginn des Frühmittelalters, im 6. und vor allem im 7. Jahrhundert, stellen grau-dichte Schlacken in unserer Region den charakteristischen Verhüttungsabfall des Rennofens dar (Abb. 11).

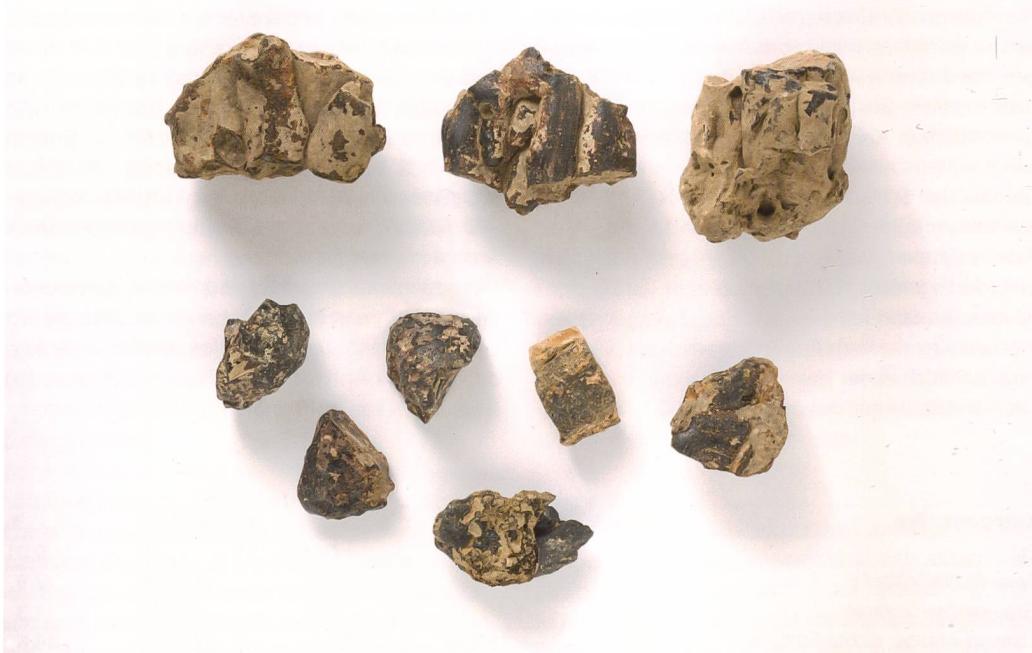
12

*Abb. 12*  
*Schwarz-glasige Schlacken weisen auf ein technisch fortgeschrittenes Verhüttungsverfahren hin.*  
*M 1:3.*

Ein anderes Bild vermittelt die Fundzusammensetzung von 2014: Die Fliesschlacken setzen sich zu zwei Dritteln aus schwarz-glasiger, dichter Schlacke zusammen (Abb. 12), während die grau-dichten Schlacken nicht sehr zahlreich sind (Abb. 10). Schwarz-glasige Schlacken entstehen, wenn die Verhüttung technisch anders abläuft, bei deutlich höheren Temperaturen. Der Schlackentyp kam bereits in den Ausgrabungen von 2010 und 2011 zum Vorschein, jedoch in geringen Mengen. Mit den Funden von 2014 hat sich die ursprüngliche Menge dieses
