**Zeitschrift:** Archäologie und Denkmalpflege im Kanton Solothurn  
**Herausgeber:** Amt für Denkmalpflege und Archäologie des Kantons Solothurn  
**Band:** 20 (2015)

**Artikel:** Neuzeitliche Reihengräber bei der St.-Ursen-Kirche in Solothurn  
**Autor:** Mayer, Simone  
**DOI:** <https://doi.org/10.5169/seals-844112>

# Neuzeitliche Reihengräber bei der St.-Ursen-Kirche in Solothurn

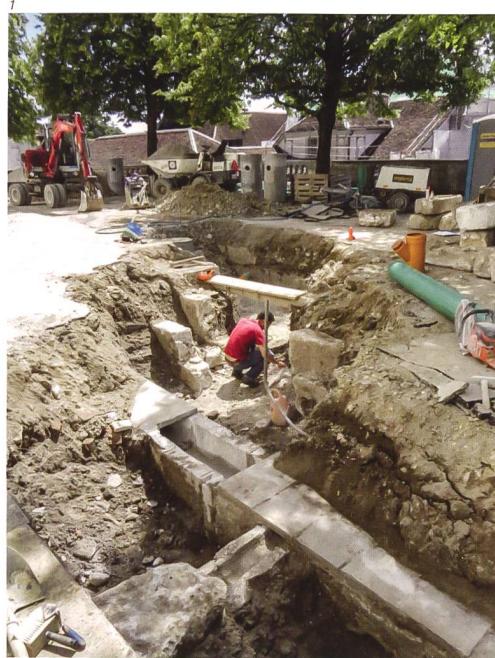
**Abb. 1**  
Ein Mitarbeiter der Kantonsarchäologie Solothurn untersucht die Mauerreste der Friedhofsanlage. Im Vordergrund die Abwasserkanäle des 19. Jahrhunderts.

Bei Leitungsarbeiten im Sommer 2014 auf der südlichen Terrasse der St.-Ursen-Kirche konnte die Kantonsarchäologie Untersuchungen im direkten Umfeld der Kirche durchführen und verschiedene Befunde dokumentieren (Abb. 1). Am auffälligsten sind die insgesamt 15 parallel in Ost-West-Richtung verlaufenden Mauern, die sich über die ganze Terrasse ziehen (Abb. 2 u. 3). Die Mauern aus hochkant

Bei späteren Baumassnahmen des 19. und 20. Jahrhunderts wurden die Mauern auf verschiedene Höhen heruntergebrochen, so zum Beispiel beim Bau der sechs Wasserkanäle aus Kalksteinblöcken, die das Regenwasser vom Dach der Kirche ableiten (Abb. 1 u. 2). Die Mauerreste lagen folglich in durchmischem Erdmaterial mit wenigen Funden, die ins späte 18. und frühe 19. Jahrhundert zurückreichen. In der untersten Einfüllschicht, die nur in den tiefsten Baggerschnitten im Osten der Terrasse erfasst wurde, kamen menschliche Knochen zum Vorschein.

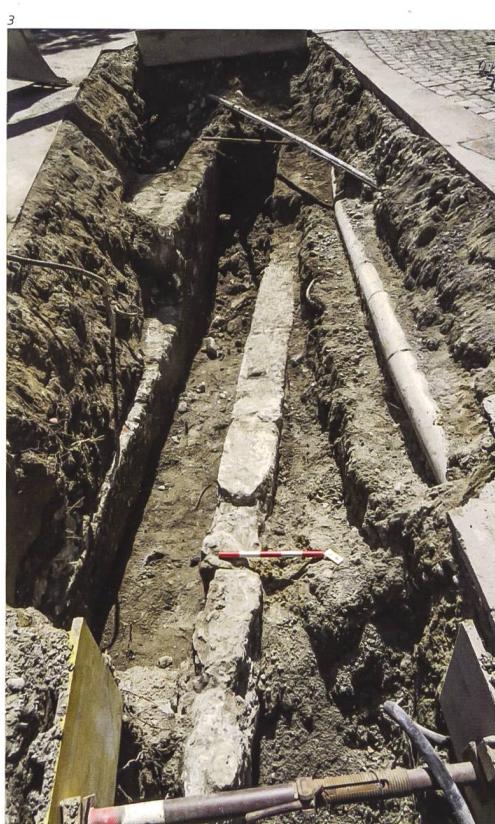
Abb. 3  
Die Mauerreste in einem Baggerschnitt. Gegen Südwesten.

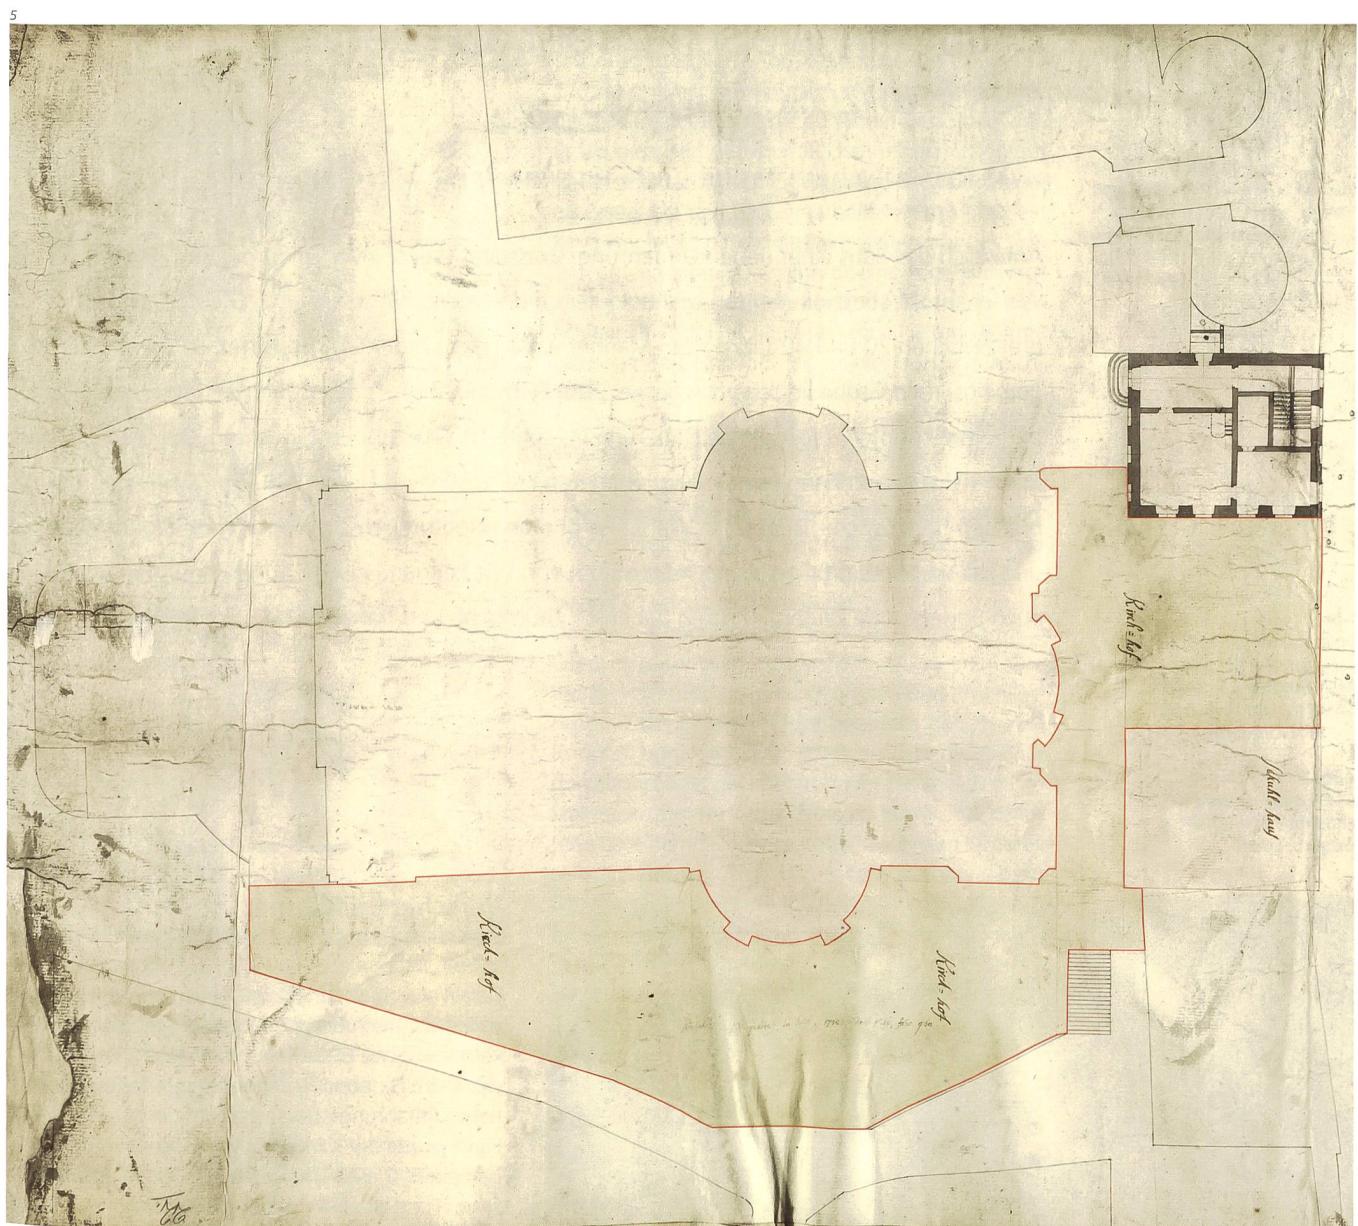
Abb. 5  
Plan der Umgebung der neuen  
St.-Ursen-Kirche von 1769.  
**Rot** geplante Friedhofsareale.  
Staatsarchiv Solothurn, E 1,15.
