Zeitschrift: Archäologie und Denkmalpflege im Kanton Solothurn

Band: 20 (2015)

Das Geläut der St.-Ursen-Kathedrale in Solothurn und seine Restaurierung 2014

MATTHIAS WALTER

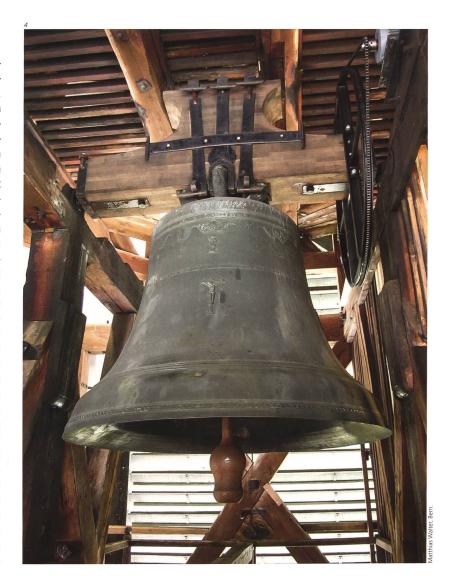
Abb. 4 Grosse Predigtglocke (Nr. 2) von 1766 im heutigen Zustand mit Holzjoch von 1991 und Klöppel von 2014.

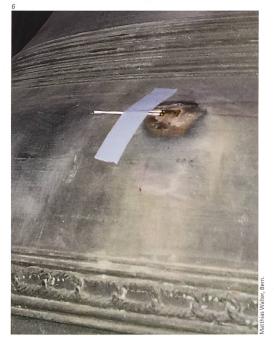
Abb. 5 Die Rosenkranzglocke (Nr. 6) von 1767, Detail des Schlagringes mit Abguss eines Rosenkranzes. Gut sichtbar die Drehung der Glocke: Links des neuen Klöppels die stark ausgeschlagene Stelle an der Kante, verursacht durch den ersten Klöppel, darin eine heller glitzernde Stelle vom neuen Klöppel von 2008; unmittelbar rechts des Klöppels Abdruck der neuen Anschlagsstelle in heutiger gedrehter Position. Foto 2015.

Abb. 6
Schlagring einer Glocke mit
dem gut sichtbaren Dehnungsmessstreifen, der im Zusammenhang mit der Messtechnik
von ProBell die Verformung der
Glocke präzise aufzeichnet.
Foto 2014.

Abb. 7 Durch die neue, leicht gedrehte Position der Glocke gelangten auch die mit der Glocke verbundenen Kronenbügel (mit Masken verziert) in eine neue Stellung, wofür die vertikalen Flacheisenriemen des Beschlägs etwas angepasst werden mussten.

man eine leichte Spaltung im Teilton der Terz, die als etwas konkreterer Hinweis auf eine anstehende Rissbildung zu interpretieren ist. Entsprechend wurde beschlossen, die Glocke – ebenso wie die grosse Glocke und Glocke 6 – in einer um rund 20° gedrehten Position wieder aufzuhängen, um die Lebensdauer einstweilen durch Vibrationsentlastung der mutmasslich schadhaften Stelle zu verlängern. Das Flacheisenbeschläg musste hierfür leicht angepasst werden (Abb. 7). Eine umgehende Reparatur war ausgeschlossen, weil sich der allfällig vorhandene Riss noch in keiner Weise lokalisieren liess. Gemäss der neuesten Nachmessung vom April 2015 hat sich seit der Wiederinbetriebnahme in gedrehter Position und mit neuem Klöppel keine Verschlechterung mehr bemerkbar gemacht. Es besteht derzeit somit kein Hinweis auf einen sich ausbreitenden Schaden, somit wohl auch kein Ermüdungsriss, der sich weiter ausbreiten wird, sondern jegliche Anrisse dürften durch die Drehung der Glocke und die geringere Beanspruchung durch den Klöppel gestoppt worden

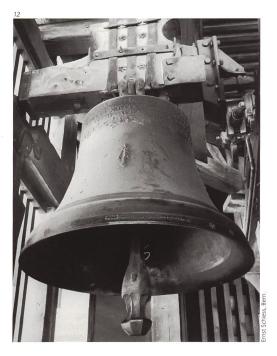
Abb. 14
Die Angelusglocke (Nr. 5) von
1767 mit ihrem für die Schweiz
typischen, 1971 hergestellten
Klöppel, der die Glocke allerdings deutlich zu stark beanspruchte und nebst dem häufigen Gebrauch der Glocke dafür
mitverantwortlich sein dürfte,
dass sich im Glockenklang
Anzeichen für einen Riss bemerkbar gemacht haben.
Foto 2008.

Abb. 15
Die kleine Vesperglocke von
1930 mit neuem Klöppel, der
durch eine tassenförmige Verlängerung des Vorschwungs
keinen unnötig hohen Läutewinkel erfordert und gleichwohl zu einer verhältnismässig
langen Kontaktdauer und damit zu einem sympathischgrundtönigen Klang führt.

nale Trägheit des Schwungsystems erhöhen, wurden deren Klöppel länger ausgelegt, jedoch mit eingezogenem Vorschwung, um die klangschädigende Biegung desselben möglichst einzuschränken (Abb. 15). Die positiven Reaktionen der Laien- und Fachwelt wurden teilweise in der «Solothurner Zeitung» publiziert und sind auf einer Internetseite des schweizerischen Glockenvereins zusammengefasst.¹⁵
