Das Geläut der St.-Ursen-Kathedrale in Solothurn und seine Restaurierung 2014

MATTHIAS WALTER

Die St.-Ursen-Kathedrale besitzt eines der bedeutendsten Barockgeläute Europas. Obwohl der historische Wert dieses elfstimmigen Ensembles mit seinen reich und individuell geschmückten Einzelglocken stets anerkannt wurde, drohte dem Glockenbestand in den frühen 1960er Jahren eine Teilzerstörung durch den willkürlichen Ersatz mehrerer Glocken. Das Projekt unterblieb glücklicherweise, doch waren in klanglicher Hinsicht tatsächlich Optimierungen am Platze. 2014 gelang es, das Geläut ganz im denkmalpflegerischen Sinne zu restaurieren und die klanglichen Mängel aus der Welt zu schaffen, ohne dabei Glocken zu ersetzen.

Die Sanierung des Glockengeläuts 2014

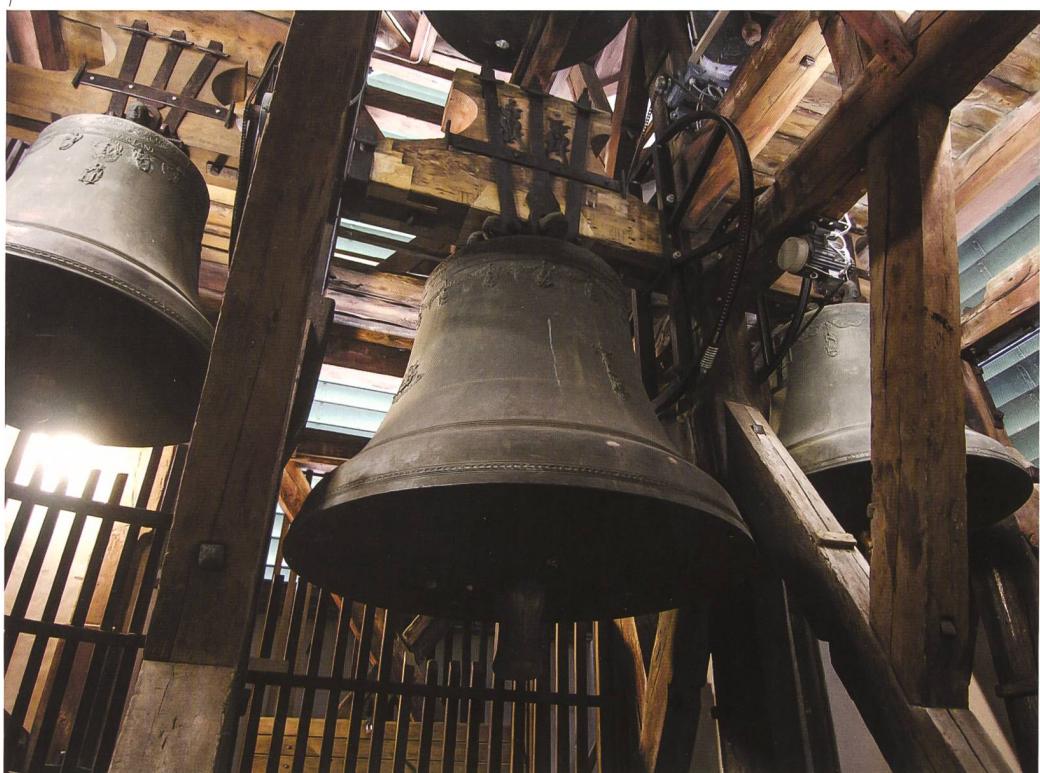
Abb. 1
Blick in den unteren Glockenstuhl mit den drei nebeneinanderhängenden Glocken Nrn. 4, 1 und 3 samt ihren restaurierten Armaturen. Foto 2015.

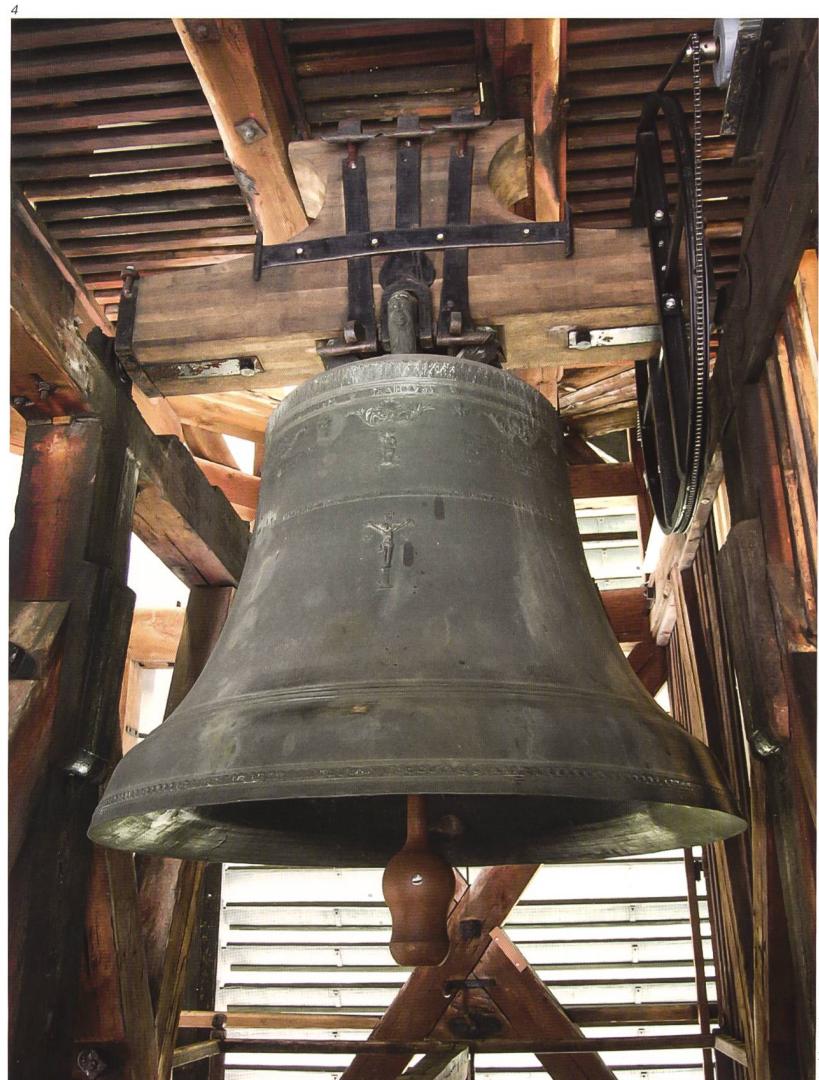
Abb. 4
Grosse Predigtglocke (Nr. 2)
von 1766 im heutigen Zustand
mit Holzjoch von 1991 und
Klöppel von 2014.

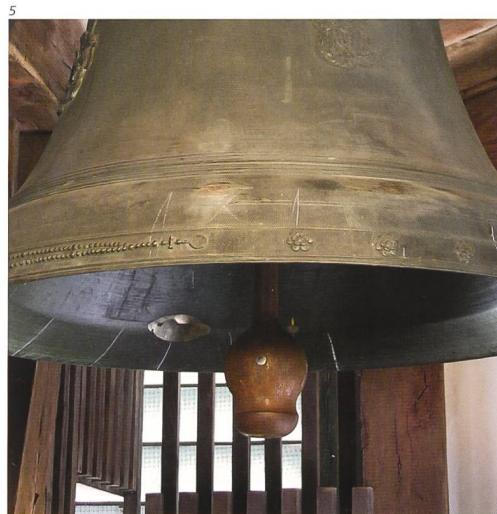
Abb. 5
Die Rosenkrantzglocke (Nr. 6), von 1767, Detail des Schlagringes mit Abguss eines Rosenkranzes. Gut sichtbar die Dehnung der Glocke: Links des neuen Klöppels die stark ausgeschlagene Stelle an der Kante, verursacht durch den ersten Klöppel, darin eine heller glitzernde Stelle vom neuen Klöppel von 2008; unmittelbar rechts des Klöppels Abdruck der neuen Anschlagsstelle in heutiger, gedrehter Position. Foto 2015.

man eine leichte Spaltung im Teilton der Terz, die als etwas konkreterer Hinweis auf eine anstehende Rissbildung zu interpretieren ist. Entsprechend wurde beschlossen, die Glocke – ebenso wie die grosse Glocke und Glocke 6 – in einer um rund 20° gedrehten Position wieder aufzuhängen, um die Lebensdauer einstweilen durch Vibrationsentlastung der mutmasslich schadhaften Stelle zu verlängern. Das Flacheisenbeschläg musste hierfür leicht angepasst werden (Abb. 7). Eine umgehende Reparatur war ausgeschlossen, weil sich der allfällig vorhandene Riss noch in keiner Weise lokalisieren liess. Gemäss der neuesten Nachmessung vom April 2015 hat sich seit der Wiederinbetriebnahme in gedrehter Position und mit neuem Klöppel keine Verschlechterung mehr bemerkbar gemacht. Es besteht derzeit somit kein Hinweis auf einen sich ausbreitenden Schaden, somit wohl auch kein Ermüdungsriß, der sich weiter ausbreiten wird, sondern jegliche Anrisse dürften durch die Drehung der Glocke und die geringere Beanspruchung durch den Klöppel gestoppt worden sein.

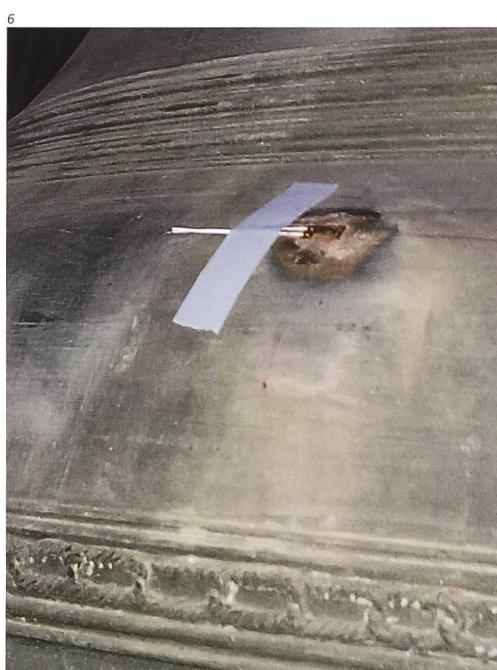
Abb. 6
Schlagring einer Glocke mit dem gut sichtbaren Dehnungsmessstreifen, der im Zusammenhang mit der Messtechnik von ProBell die Verformung der Glocke präzise aufzeichnet. Foto 2014.

Die jüngsten Erfahrungen in Freiburg i. Üe. und Bern hatten allerdings gezeigt, dass durch eine sorgfältige Auslegung der Klöppel in zweierlei Hinsicht eine Verbesserung des Zustandes möglich war. An beiden Orten gelang es – teilweise in zwei Anläufen, weil noch viele neue Erkenntnisse gewonnen werden konnten –, sowohl die theoretische «Lebenserwartung» der Glocken zu verlängern als auch die Klangwirkung zu verbessern. Nach Vorabsprachen zwischen der Baukommission, dem Architekturbüro Flury und Rudolf AG, der Firma H. Rüetschi AG, der Denkmalpflege und dem Glockenexperten wurde im Herbst 2013 eine Sanierung der Anlage beschlossen, wobei wie in Freiburg i. Üe. und Bern auch das Kompetenzzentrum ProBell involviert werden sollte. Diese aus einem EU-Research-Projekt hervorgegangene Institution ist durch langjährige Studien und Erfahrungen in Messtechniken in der Lage, die dynamischen Vorgänge während des Glockenläutens elektronisch zu erfassen und mithilfe von Dehnungsmessstreifen sowie Beschleunigungs- und Winkelsensoren auch die Beanspruchung der Glocken durch die Klöppel zu messen (Abb. 6).

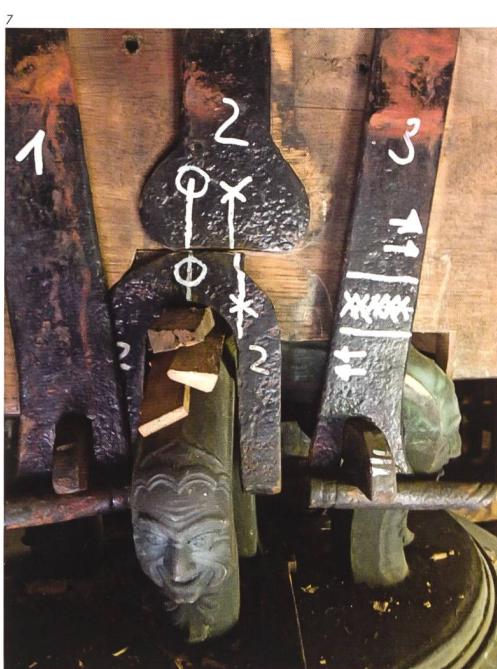
Abb. 7
Durch die neue, leicht gedrehte Position der Glocke gelangten auch die mit der Glocke verbundenen Kronenbügel (mit Masken verziert) in eine neue Stellung, wofür die vertikalen Flacheisenriemen des Beschlags etwas angepasst werden mussten.

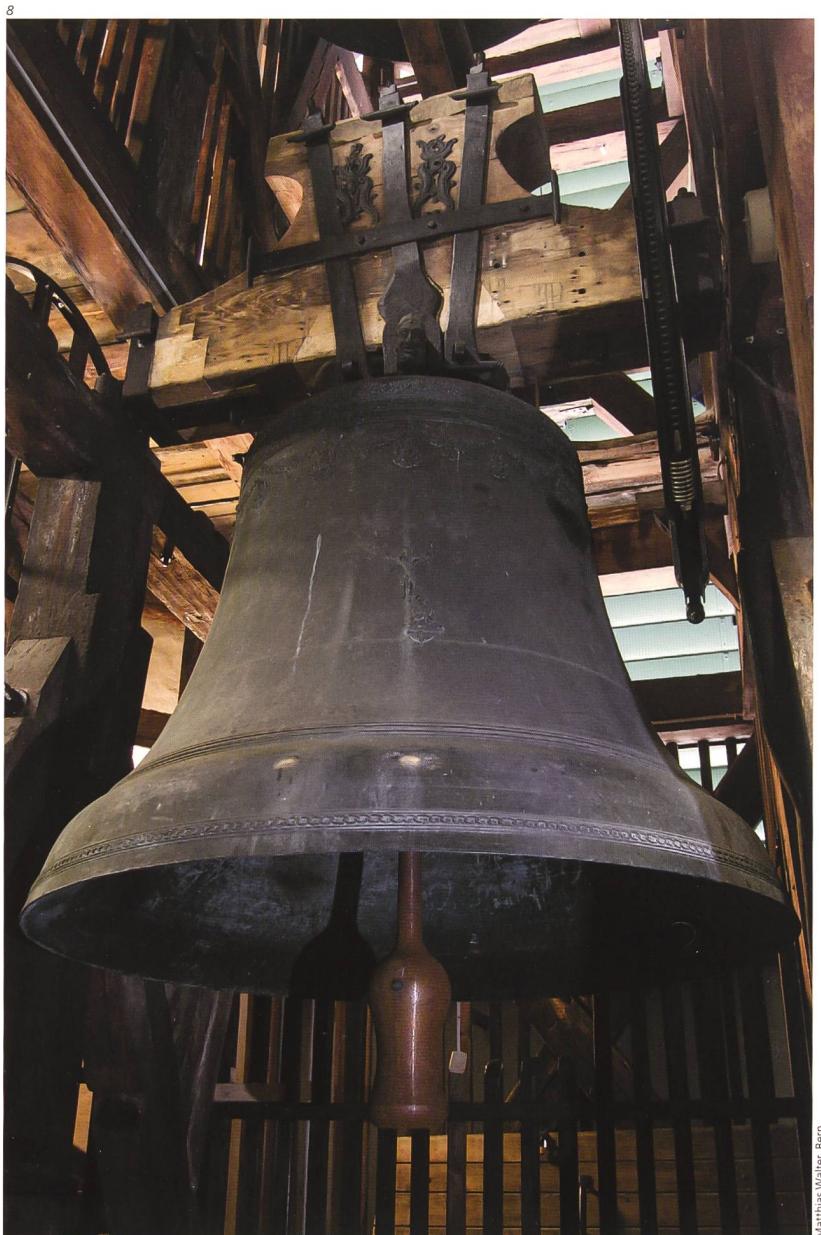
Abb. 8
Grosse Glocke mit dem restaurierten und ergänzten historischen Holzjoch. Die helleren Holzstellen sind als ergänzte Klötze aus Eichenholz gut sichtbar; die Metallblechzier wurde wieder montiert. Am eisernen Jochbeschläg und am Übergang vom Joch zur Glockenkronen ist die nunmehr um ca. 20° gedrehte Aufhängeposition der Glocke nachzu vollziehen. Foto 2015.

Gleichwohl wurde beschlossen, das Holzjoch nach Möglichkeit wieder einzusetzen und somit die Glocke wieder an ihren originalen Träger zu hängen. Die Abklärungen, ob eine Ergänzung des Jochs durch einen massiven Holzklotz in Versatztechnik den statischen und dynamischen Belastungen der schwingenden Glocke zuverlässig standhalten würde, waren zwar aufwendiger und kostenintensiver als ursprünglich angenommen, doch schliesslich konnte das Vorhaben dank den Berechnungen des Ingenieurbüros Lauber in Luzern auf solider Basis umgesetzt werden (Abb. 8).

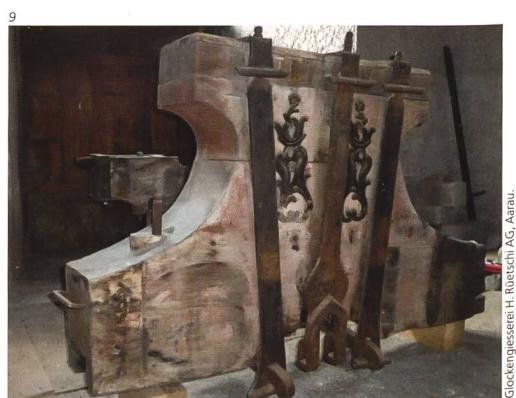
Abb. 9
Das historische Joch der grossen Glocke, wie es seit 1946 auf dem Turmboden abgestellt war. Zustand 2013.

Die barocken Holzjoch wurden für die Elektrifizierung des Geläuts zunächst beibehalten, jedoch in ihrer Achsenbreite eingekürzt. Das Joch der grossen Glocke wurde 1946 ausgetauscht und lagerte seither zwei Stockwerke tiefer auf einem Zwischenboden des Turmes (Abb. 9). Bei der Begehung 2013 wuchs der Wunsch, den Austausch rückgängig zu machen und das originale Holzjoch wieder in Betrieb zu nehmen. Das Stahljoch passte weder zur historischen Glocke noch liess es sich als bedeutend taxieren, vielmehr litt das Gesamtgeläut dadurch an einer gewissen musikalischen Monotonie: Das am Stahljoch fehlende Obergewicht bewirkt einen proportional rascheren Schwungrhythmus, und so pendelten die beiden grossen Glocken praktisch im selben Rhythmus. Weniger ausschlaggebend war für eine Wiederinbetriebnahme das landläufig immer wieder angeführte Argument, das Material Holz würde die weiche Klangentfaltung der Glocke besser fördern. Diese rein auf spontanen Gefühlsvorstellungen beruhende Annahme konnte widerlegt werden, und gerade mit richtig angepassten Klöppeln ist auch mit Stahljochen ohne weiteres eine günstige Klangwirkung zu erreichen.¹²

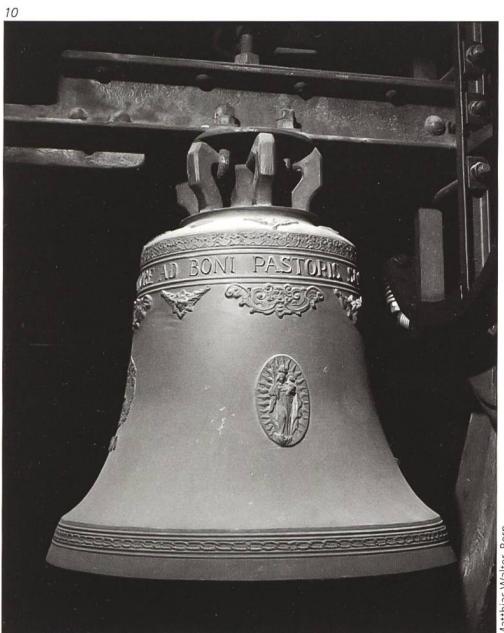
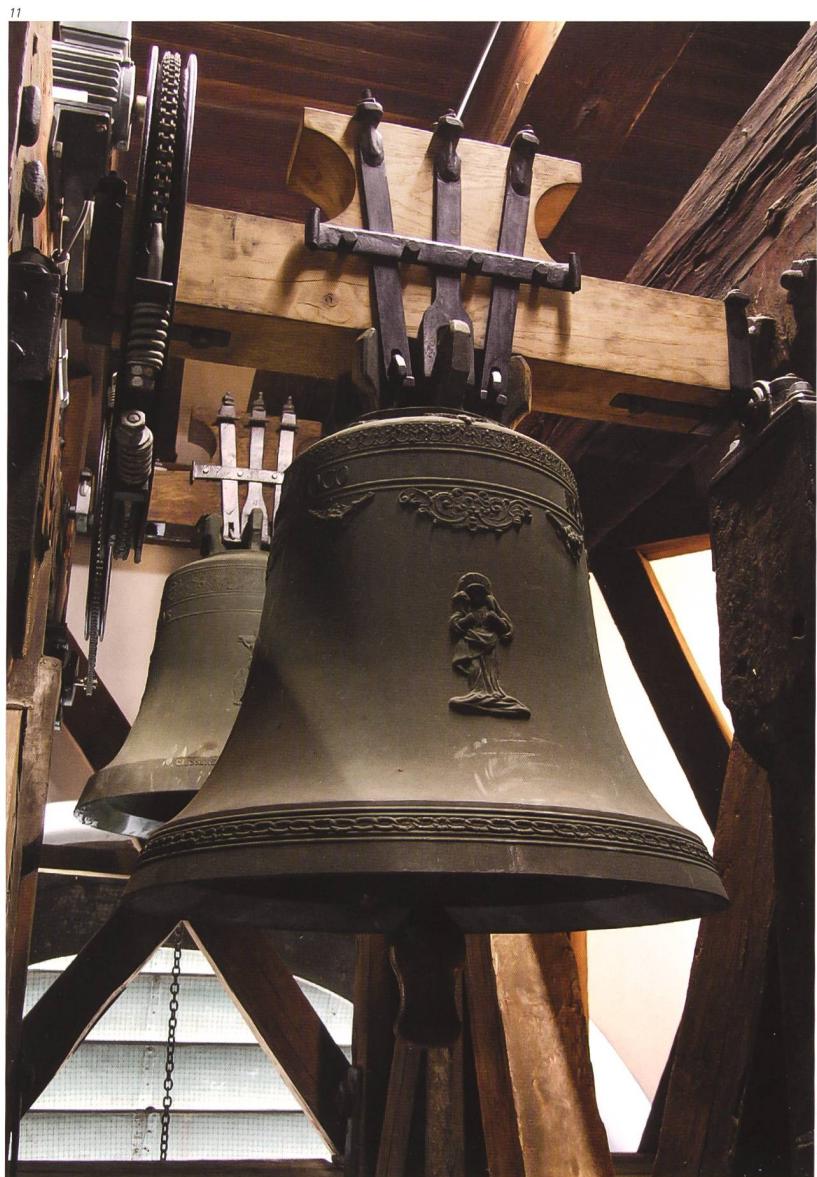
Abb. 10 und 11
Das 1930 neu gegossene Messglöcklein (Nr. 11) mit den teilweise von der Vorgänger Glocke (Nr. 12) übernommenen Zier- und Figurenreliefs der Strahlenkrankmadonna und des Guten Hirten.
Abb. 10 von 2008 zeigt die Glocke mit dem ursprünglichen Stahljoch, Abb. 11 von 2015 mit neuem Klöppel und neuem Holzjoch.

Aus einem anderen Grund wurde auch das Stahljoch der kleinsten Glocke von 1930, das seinerzeit mit der Glocke geliefert wurde und als Originalinstallation ursprünglich beibehalten werden sollte, durch eine Holzkonstruktion ersetzt: Nach der Demontage bestätigte sich durch eine Magnetstreuflussprüfung des Instituts für Werkstofftechnologie IWT in Wallisellen ein Verdacht auf einen rissigen Lagerbolzen, so dass das Joch nicht mehr brauchbar und eine Neuanfertigung notwendig war. Aus Gründen der Einheitlichkeit wurde dafür ebenfalls eine Holzkonstruktion geliefert, womit das gesamte elfstimmige Geläut wie ehedem an hölzernen Balken und dadurch prinzipiell wieder im Ursprungszustand aufgehängt ist (Abb. 10, 11).

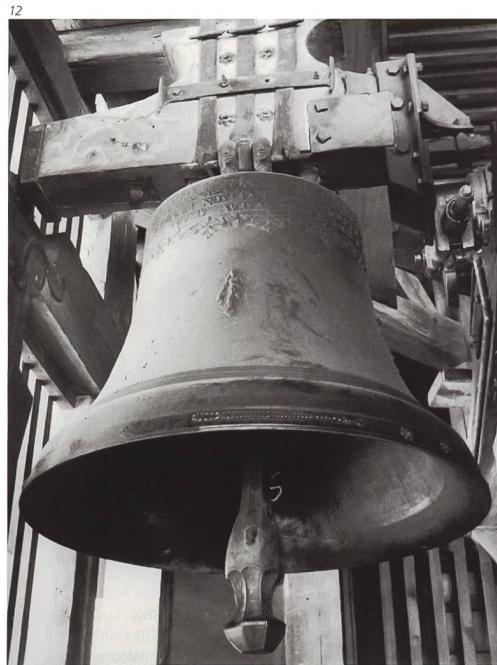
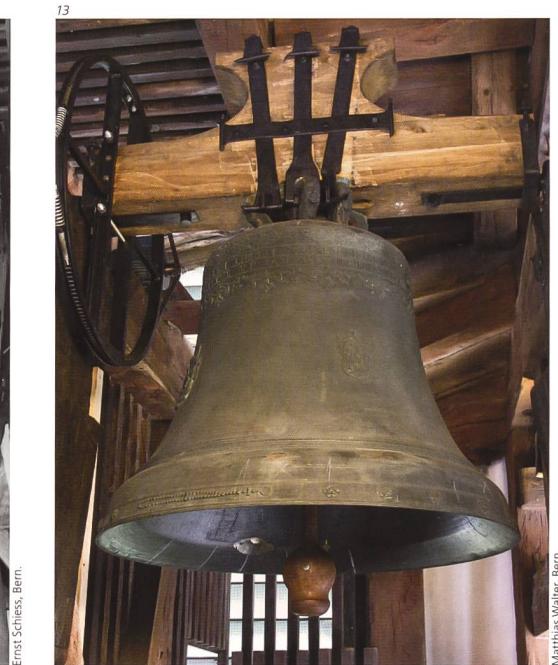
Abb. 12 und 13

Die Rosenkranzglocke (Nr. 6) von 1767, auf einer Aufnahme um 1940 mit dem mutmasslich ursprünglichen Klöppel (Nachlass Schiess, Eidg. Archiv für Denkmalpflege, Bern). Das Joch wurde auf der rechten Seite für eine elektrische Läutevorrichtung nach System Krell bereits abgeschnitten.

Abb. 13 zeigt den aktuellen Zustand mit dem heute üblichen Läuterad, das über eine Zahnradkette mit dem Motor verbunden ist. Der Klöppel ist wesentlich leichter, baut aber wieder auf musikalisch vorteilhaften Formprinzipien auf, die auch dem Originalklöppel ähnlich sehen.

Aufgrund des noch vorhandenen Originalklöppels der Glocke 12 sowie älteren Fotografien (Abb. 12, 16) darf zudem davon ausgegangen werden, dass das Geläut mit den neuen Klöppeln auch seiner klanglichen Ursprungswirkung wieder deutlich näher kommt: Die Prinzipien der alten Klöppel ähnelt den neu fabrizierten Exemplaren, so modern sie mit ihren abgedrehten Oberflächen sind, weil auch hier die Vorschwünge als entscheidende Eigenschaft sehr kurz gehalten waren. Gerade in jener Hinsicht befriedigt auch der neue Klöppel der grossen Glocke noch nicht restlos. Aufgrund des relativ schweren Holzjochs musste der Ballen verhältnismässig klein und der Vorschwung länger gestaltet werden. Beide Massnahmen führen, weil der Vorschwung durch eine Auslenkung beim Anschlag kaum an der Masseneinwirkung beteiligt ist, zu einer kürzeren Kontaktzeit, also wieder zu einem etwas knalligeren Anschlag und obertoniger Farbe. In diesem Zusammenhang war in den letzten Monaten eine bemerkenswerte Entwicklung zu verfolgen: Klang die grosse Glocke just nach der Installation des neuen Klöppels ebenfalls rund und voll, so hat sich das Resultat im Vergleich zu den übrigen Klöppeln bald verändert, weil die längere Kontaktzeit anfänglich eher durch die Weichheit des Klöppelstahls als durch die gute Proportionierung bedingt war. Es ist zu hoffen, dass es in einem zweiten Anlauf gelingt, auch dieser Glocke noch die majestätische Grundstimme zurückzugeben. Die Nachmessung der Anschlagsintensität wurde im April 2015 durch ProBell vorgenommen und ergab etwa die zu erwartenden Werte: Während die Intensität bei den vier grösseren Glocken in einem ähnlichen Bereich blieb wie zuvor, konnten die Werte für die Glocken 5 und 6, die be-

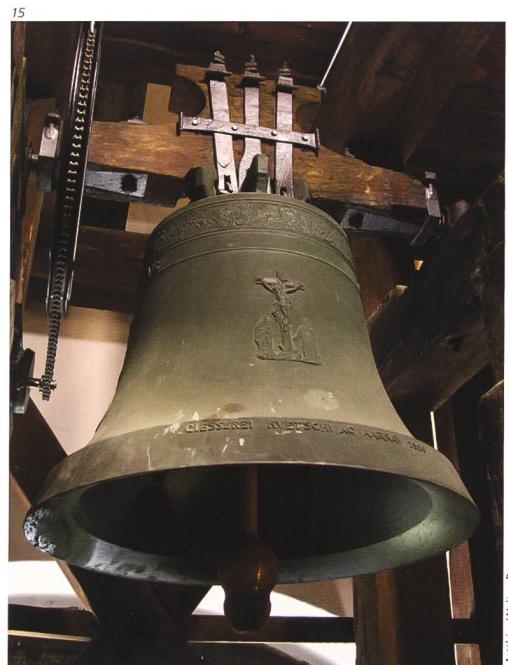
Abb. 15
Die kleine Vesperglocke von 1930 mit neuem Klöppel, der durch eine tassenförmige Verlängerung des Vorschwungs keinen unnötig hohen Läutewinkel erfordert und gleichwohl zu einer verhältnismässig langen Kontaktzeit und damit zu einem sympathisch-grundtönigen Klang führt.
Foto 2008.

nale Trägheit des Schwungsystems erhöhen, wurden deren Klöppel länger ausgelegt, jedoch mit eingezogenem Vorschwung, um die klangschädigende Biegung desselben möglichst einzuschränken (Abb. 15). Die positiven Reaktionen der Laien- und Fachwelt wurden teilweise in der «Solothurner Zeitung» publiziert und sind auf einer Internetseite des schweizerischen Glockenvereins zusammengefasst.¹⁵

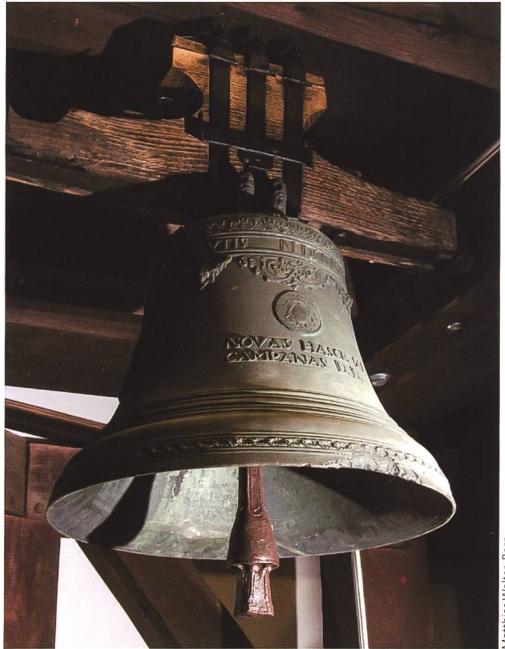
Abb. 16

Das alte Messglöcklein (Nr. 12) besitzt noch seine historischen Armaturen, die lediglich instandgesetzt wurden. Eine Elektrifizierung dieses Glöckleins wurde zunächst erwogen, dann aber wieder verworfen, um das elfteilige Geläut in seinem ursprünglichen Konzept zu belassen und zugleich die mythische Solothurner Zahl nicht ausser Kraft zu setzen.
Foto 2015.

Während der Glockenstuhl in der Barockzeit geschaffen wurde und die Holzjoche der Glocken 9, 10 und 12 (Abb. 16) noch immer im Dienst sind, waren im Laufe der Zeit die übrigen Komponenten teilweise schon mehrfach ersetzt worden. Die Joche der grösseren Glocken etwa wurden bereits in der Zwischenkriegszeit durch die erste Elektrifizierung des Geläuts auf je einer Seite eingekürzt, um Platz für die seinerzeit recht klobige Antriebsvorrichtung zu schaffen (Abb. 12). Das Holzjoch der grossen Glocke wurde 1946 durch ein Stahljoch ersetzt, die alten Joche der Glocken 2–8 im Jahr 1991 durch neue verleimte Holzkonstruktionen (Abb. 4), wobei hier das schmiedeeiserne Beschläg übernommen werden konnte. Nachdem der alte Klöppel der grossen Glocke 1933 gebrochen war, wurde er durch einen neuen ersetzt, die Glocken 2–9 erhielten 1971/72 neue Klöppel.
