# Die Innenrestaurierung der ehemaligen Spitalskirche zum Heiligen Geist in Solothurn

CHRISTINE ZÜRCHER, MIT EINEM BEITRAG VON NICOLA BRANGER

Die 2010 initiierte Gesamtrestaurierung der ehemaligen Spitalskirche zum Heiligen Geist von 1736 fand 2014 mit einer Innenrestaurierung ihren Abschluss. Im Vorfeld dieser letzten Restaurierungsstufe stellte sich die Frage nach möglichen älteren Farbfassungen der Stuckaturen, wie sie im Rokoko, zur Bauzeit der Kirche, nicht selten waren. Dies bot nicht nur Anlass zu restauratorischen Sondierungen am Bau und zur Sichtung von Akten und Plänen, sondern erlaubte es, als fundierte Entscheidungsgrundlage eine Restaurierungs geschichte der letzten rund 120 Jahre zu skizzieren.

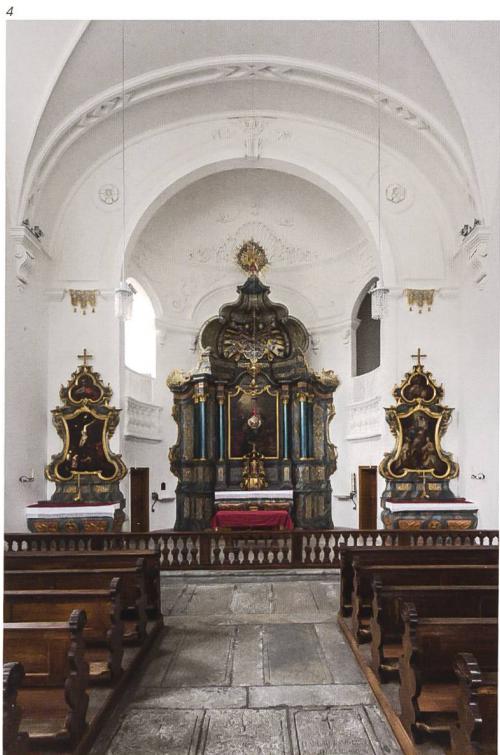
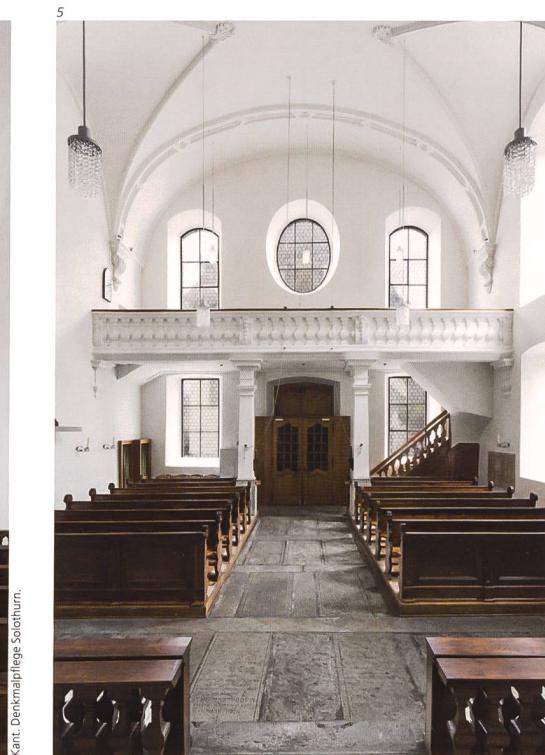
Der heiter wirkende Innenraum (Abb. 4, 5) wird von einer Stichbogentonne überwölbt und im Westen mit einer Chorapsis abgeschlossen. Die drei eindrucksvollen Altäre von 1742 stammen aus der einheimischen Bildhauerwerkstatt von Urs Joseph Füeg. Dem Patrozinium und den Titularheiligen der Kirche und ihrer Altäre entsprechend, stellen die drei qualitätvollen Altargemälde die Ausgiessung des Heiligen Geistes, die Kreuzigung sowie die Heiligen Nikolaus und Margaretha als Gnadenvermittler dar. Mit Ausnahme der Kreuzigung werden die Gemälde dem bekannten, einer norditalienischen Familie entstammenden und in München geborenen Maler Joseph Ignaz Appiani (1706–1785) zugeschrieben.<sup>2</sup> Als einziger Kirchenneubau des Rokoko, der zudem in seiner Substanz und repräsentativen Ausstattung vollständig erhalten ist, sowie durch ihre Geschichte nimmt die ehemalige Spitälerkirche zum Heiligen Geist in der Solothurner Kirchenarchitekturgeschichte eine interessante, singuläre Stellung ein. Ihre Architektur und ihre Stuckausstattung zeigen sich noch relativ stark dem Barock verpflichtet, während in ihren Altären charakteristische, elegant geschwungene Formen des Rokoko sowie der Régence zum Tragen kommen.

**Abb. 4**  
Innenansicht gegen Westen  
mit den drei Altären von Urs  
Joseph Füeg, 1742. Foto 2014.

**Abb. 5**  
Ansicht des Inneren mit Blick  
nach Osten, nach der Restau-  
rierung. Die Kirchenbänke und  
die Balusterschanze im Chor  
wurden 1737/38 von Schreiner  
Joseph Wyss in schlichten baro-  
cken Formen nach Vorbildern  
aus der Jesuitenkirche herge-  
stellt. Foto 2014.

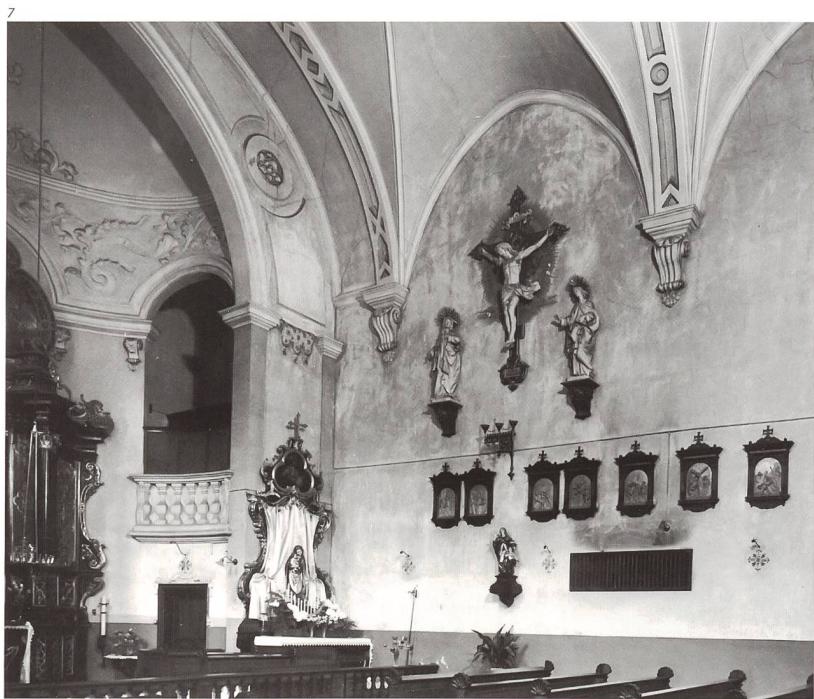
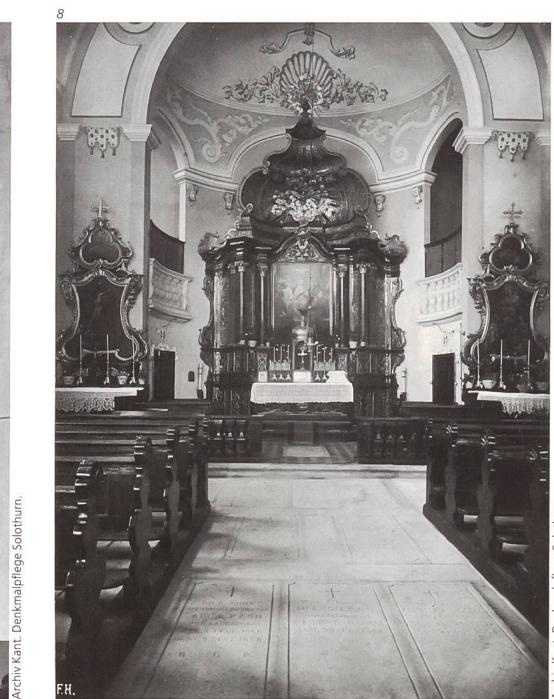
**Abb. 7 und 8**  
Links die nördliche Schiffswand der Kirche mit der Ausstattung aus dem 19. Jahrhundert.  
Rechts der Blick von Osten in das Innere der Kirche.  
Foto links Ernst Raess, um 1925.

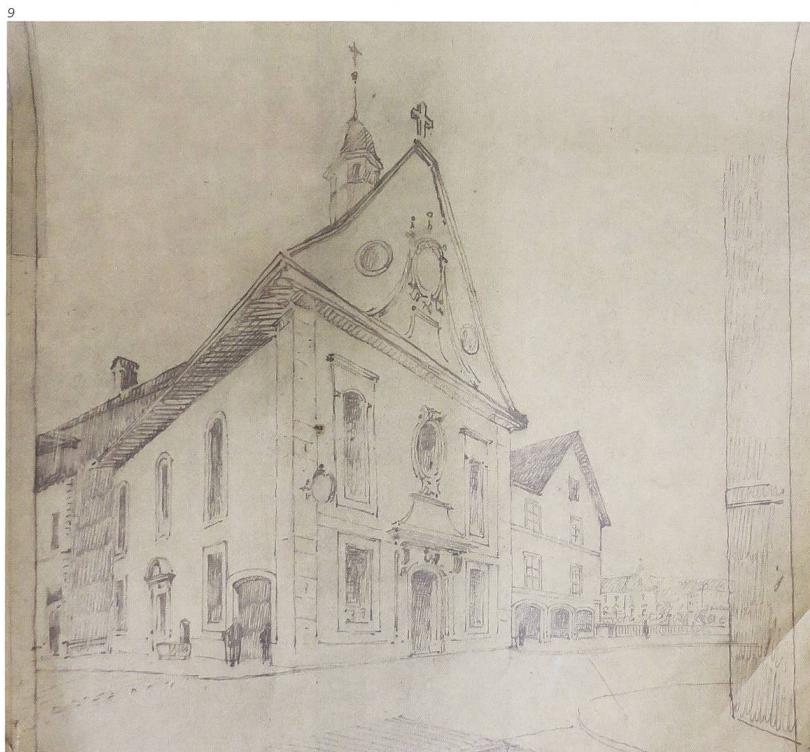
Nach Verlegung des Spitalbetriebs 1930 in den Neubau im Schönggrün verlor die Kirche ihre ursprüngliche Funktion. Diese neue Situation liess die Architekten Gebrüder Fröhlich ein Umgestaltungsprojekt entwerfen.<sup>6</sup> Es sah einen öffentlichen Personen-durchgang im östlichsten Kirchenjoch vor, der zu einem neu eingerichteten Laden mit Schaufenster-front im Erdgeschoss des nördlich liegenden Schwesternhauses geführt hätte (Abb. 9, 10). Ohne die Ostansicht der Kirche in ihrem Erscheinungsbild anzutasten, wäre das erste Kirchenjoch im Erdgeschoss von Süden her durchgängig gemacht und das Schiff entsprechend verkürzt worden. Diese Umgestaltung kam nie zur Ausführung, hingegen wurde 1937 die schadhafte Bauskulptur der Fassaden durch Arnold Bargetzi restauriert und zu einem grösseren

**Abb. 9 und 10**  
Südostansicht und Ostfassade der Spitalkirche. Projektpläne der Solothurner Architekten Gebrüder Fröhlicher von 1930 für einen Teilumbau von Spitalkirche und Schwesternhaus (Bürgerarchiv Solothurn).

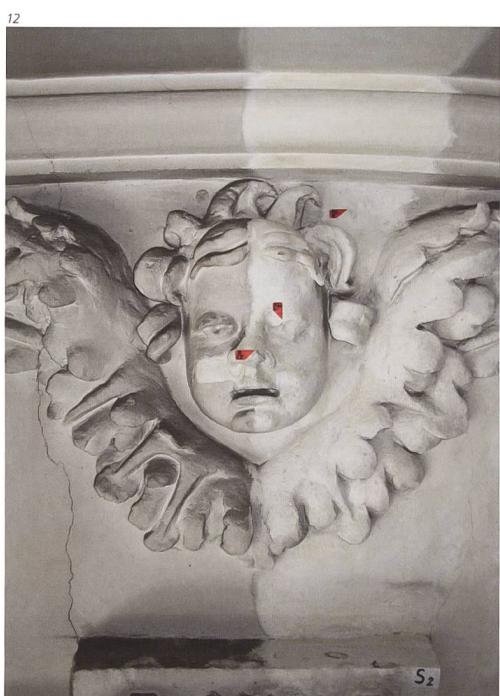
Mit der Restaurierung des Innern fand die 2010 begonnene Gesamtrestaurierung ihren Abschluss.<sup>16</sup> In den gut fünfzig Jahren seit der letzten Reinigung war die ursprüngliche Homogenität des Innenraums durch die Verschmutzung stark beeinträchtigt worden. Die innere Raumhülle wies an diversen Stellen Beschädigungen auf, und die Oberflächen im Bereich des Gewölbes waren durch Russ und Staub stark verschmutzt (Abb. 11, 12). Auch andere Partien, beispielsweise die Wände oberhalb von Heizkörpern, waren betroffen.

Abb. 12  
Sondierung und Reinigungs-muster am Cherub über dem Chorbogen. Foto während der Restaurierung 2014.

Die eigentliche Restaurierung umfasste neben den erhaltenen und konsolidierenden Massnahmen auch die Schliessung vorgefundener Risse und die flächendeckende Entfernung der schwach gebundenen Leimfarbe aus den 1960er Jahren bis auf den Ölgrund. Wo die Ölfarbe beschädigt war, wurde diese entweder gefestigt oder aber abgekratzt und neu aufgetragen. Sie bildet die Grundierung für die neue Leimfarbschicht, die gänzlich in leicht abgetöntem Weiss gehalten wurde.

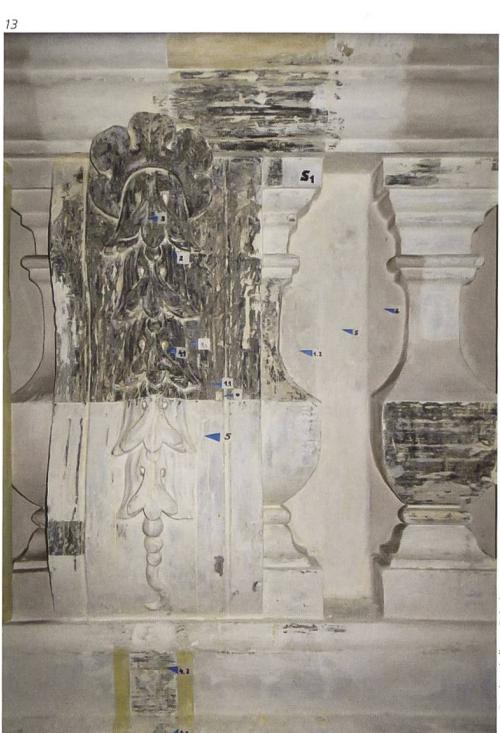
In Bezug auf die Farbfassung der Stuckaturen geht aus der Rechnung Lorenzis hervor, dass er einzig die Stuck-Lambrequins über den Seitenaltären neu polychrom bemalte und vergoldete.<sup>15</sup> Wie die restauratorischen Sondierungen von 2014 bestätigten, erhielt die übrige stuckierte Innenausstattung eine weisse Fassung (Frigerio Maler- & Gipsergeschäft, Solothurn). Die älteren Leimfarbenanstriche gingen damals durch eine vorbereitende Reinigung verloren. Die Untersuchungen des Restaurators brachten lediglich Reste unterschiedlicher Graufassungen zutage, die erhalten blieben, weil sie in Ölfarbe ausgeführt worden waren.

Abb. 13  
Restauratorische Sondierungen von 2014 an der östlichen Emporenbrüstung belegen ältere Graufassungen in Ölfarbe. Foto während der Restaurierung 2014.
