Zeitschrift:	Archäologie und Denkmalpflege im Kanton Solothurn
Herausgeber:	Amt für Denkmalpflege und Archäologie des Kantons Solothurn
Band:	21 (2016)
Artikel:	Ein wiederentdecktes Nebengebäude der römischen Villa Römermatte in Olten
Autor:	Nold, Andrea
DOI:	https://doi.org/10.5169/seals-844170

Ein wiederentdecktes Nebengebäude der römischen Villa Römermatte in Olten

ANDREA NOLD

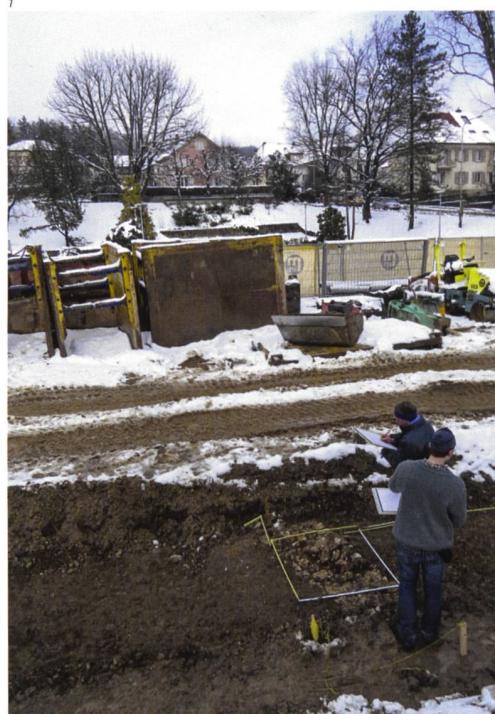
Abb. 1
Baubegleitung im Februar 2015.
Mitarbeiter der Kantonsarchäologie dokumentieren ein Fundament des Nebengebäudes D.
Im Hintergrund ist oberhalb der Baustellenabschrankung eine rekonstruierte Mauer des Hauptgebäudes zu erkennen.

Die im Februar 2015 ausgehobenen Gräben für die neuen Werkleitungen verliefen durch den Südteil der Römermatte und damit mitten durch das Areal des römischen Gutshofes. Deshalb überwachte ein Team der Kantonsarchäologie unter Leitung der Schreibenden zwischen Ende Januar und Ende Februar die Baustelle (Abb. 1).

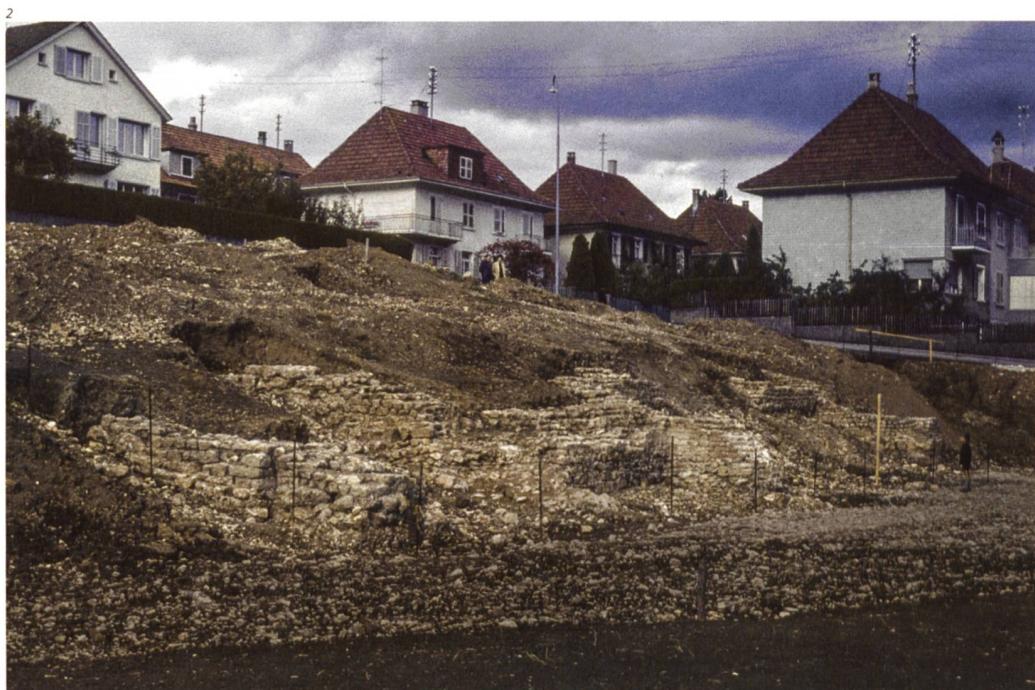
Abb. 2
Die Ausgrabung 1961 legte die Südfront des Hauptgebäudes A frei. Der nördliche, unter der Böschung und der Untergrundstrasse liegende Teil wurde damals nicht untersucht.

Bereits zwischen den Jahren 1923 und 1942 liessen verschiedene Fundmeldungen in der Umgebung des Föhrenwegs eine römische Siedlungsstelle vermuten. 1961 brachte dann die Umgestaltung des «Dreispietzes» in einen Park Teile eines römischen Guts- hofs zum Vorschein (Abb. 2). Die Bauarbeiten ebneten das bislang als Spielwiese und als Pflanzgärten genutzte Areal zwischen Föhrenweg, Untergrundstrasse und Katzenhubelweg ein und brachten die Südfront des Herrschaftshauses A sowie das Nebengebäude B zu Tage (Abb. 3). Die Villa war in den Hang hinein gebaut und besass eine 16 Meter lange und 5 Meter tiefe Portikus mit zwei seitlich vorspringenden Eckbauten (Abb. 2). 1,8 Meter dicke Strebe- pfeiler stützen die beiden 8,5 beziehungsweise

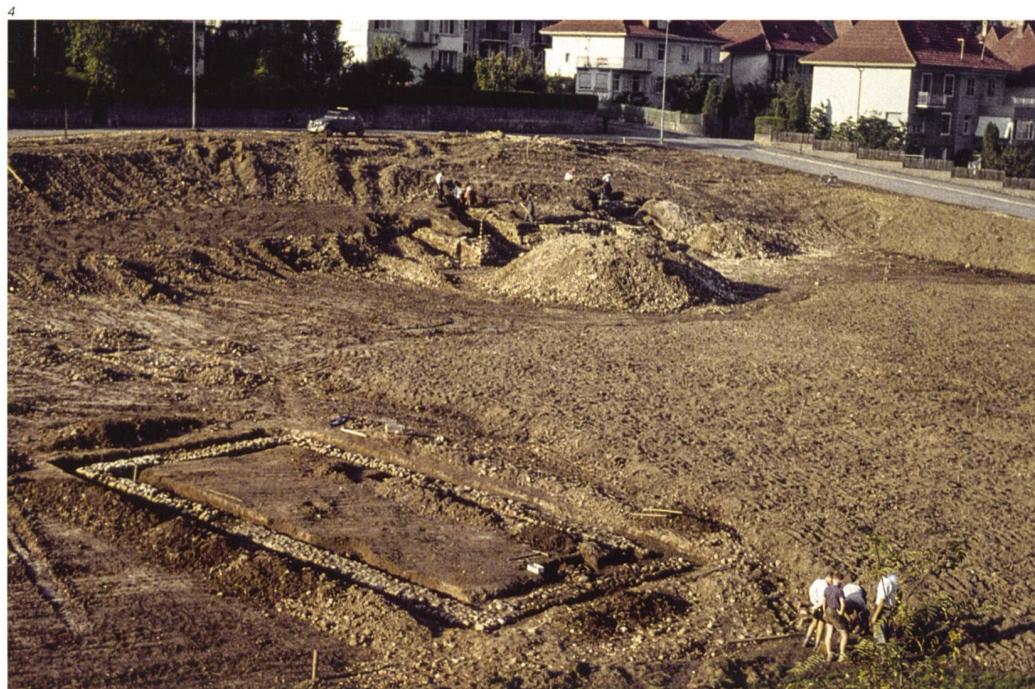
Abb. 4
Blick auf den «Dreispitz» im September 1961. Im Vordergrund das Nebengebäude D, oberhalb davon die Steinansammlung E. Im Hintergrund ist die Freilegung des Hauptgebäudes A noch in vollem Gange.

Das 6,5×12,5 Meter grosse Nebengebäude B lag 45 Meter südöstlich vom Hauptgebäude entfernt (Abb. 4). Auf ein 60 Zentimeter breites Fundament aus Bollensteinen und mindestens eine Lage Kalksteinmauerwerk stützte sich wahrscheinlich ein Holzaufbau. Einen Hinweis auf die Datierung des Gebäudes gibt einzige eine Aucissafibel, eine im 1. Jahrhundert n. Chr. häufig getragene Gewandnadel.

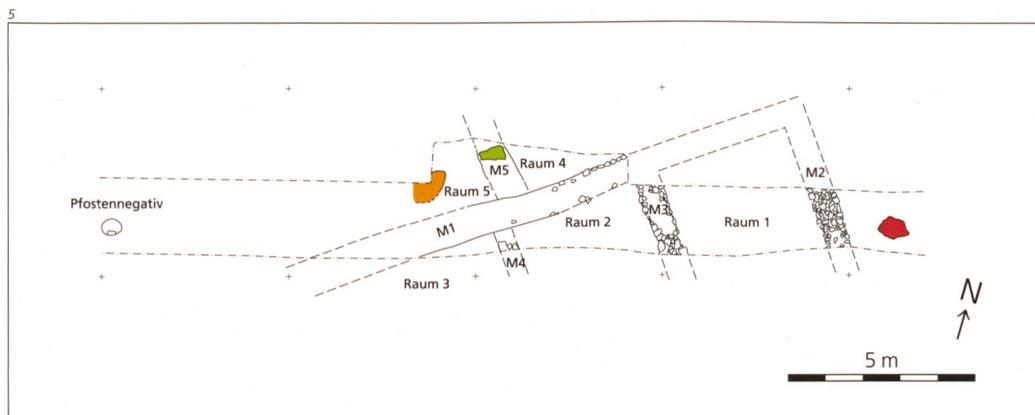
Abb. 5
Der 2015 dokumentierte Teil des Nebengebäudes D.
Orange Feuerstelle;
Grün Sandstein;
Rot Ziegel.
M 1:200.

Der 2015 ausgehobene Werkleitungsgraben verlief längs durch das Gebäude und deckte auf einer Länge von 6 Metern das in Südwest-Nordost-Richtung verlaufende Fundament der Binnenwand M1 aus Kalk- und Bollensteinen auf (Abb. 5). Das Fundament war 70–80 Zentimeter breit und lief mindestens 5 Meter nach Osten zur Mauer M2 weiter. Seine Ausdehnung nach Westen ist unklar. An einer Stelle war noch die unterste Lage des aufgehenden Mauerwerks aus vermörtelten Kalk- und Bollensteinen erhalten.

Nördlich der Mauer M1 befanden sich mindestens die beiden Räume 4 und 5 (Abb. 5). Die Ostmauer von Raum 4 lag ausserhalb der Baubegleitungsfläche. Im Westen wurde dieser Raum von Fundament M5 aus grünem, zum Teil zerfallenem Sandstein sowie aus Kalk- und Bollensteinen begrenzt. Das Fundament war 60 Zentimeter breit und nur 10 Zentimeter tief und trug wohl ebenfalls eine Holzwand. Westlich des Sandsteinfundamentes folgte Raum 5, in dem die Reste einer Feuerstelle gefunden wurden: Auf einer 60×90 Zentimeter grossen Fläche war der Boden durch die Hitzeeinwirkung rotbraun verfärbt. Die westliche Begrenzung von Raum 5 –

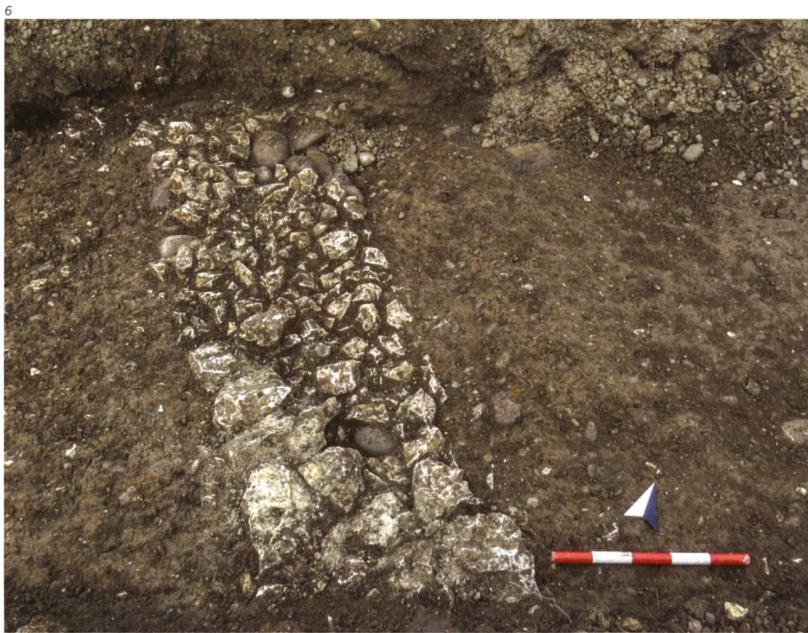
Abb. 6
Gebäude D: Das Fundament M3 zwischen Raum 1 und 2 mit Resten des aufgehenden Mauerwerks im Vordergrund.

Südlich schlossen mindestens drei Räume an diese Mauer an: Die beiden Mauerfundamente M2 und M3 begrenzten den 3,5 Meter breiten Raum 1. Das östliche Fundament M2 war 75 Zentimeter breit und reichte noch 50 Zentimeter tief. Beim westlichen Fundament M3 war sogar noch die 65–70 Zentimeter breite unterste Lage des zweischaligen, aufgehenden Mauerwerks erhalten (Abb. 6). Innerhalb des Raumes 1 fanden sich Reste eines Horizontes aus braunem, sandigem Silt mit kleinen Kalkbruchsteinen und etwas Kies. Ein Bodenfundament aus Ziegelschrot lag laut der Fundmeldung von 1974 zwischen 25 und 29 Metern westlich des Föhrenweges
