Zeitschrift: Archäologie und Denkmalpflege im Kanton Solothurn

Band: 21 (2016)

Ein wiederentdecktes Nebengebäude der römischen Villa Römermatte in Olten

ANDREA NOLD

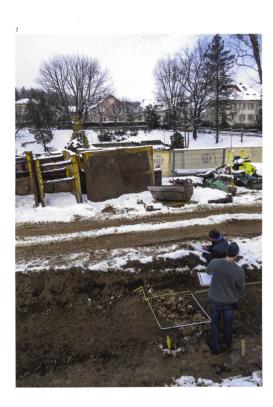
Abb. 1
Baubegleitung im Februar 2015.
Mitarbeiter der Kantonsarchäologie dokumentieren ein Fundament des Nebengebäudes D.
Im Hintergrund ist oberhalb der Baustellenabschrankung eine rekonstruierte Mauer des Hauptgebäudes zu erkennen.

Die im Februar 2015 ausgehobenen Gräben für die neuen Werkleitungen verliefen durch den Südteil der Römermatte und damit mitten durch das Areal des römischen Gutshofes. Deshalb überwachte ein Team der Kantonsarchäologie unter Leitung der Schreibenden zwischen Ende Januar und Ende Februar die Baustelle (Abb. 1).

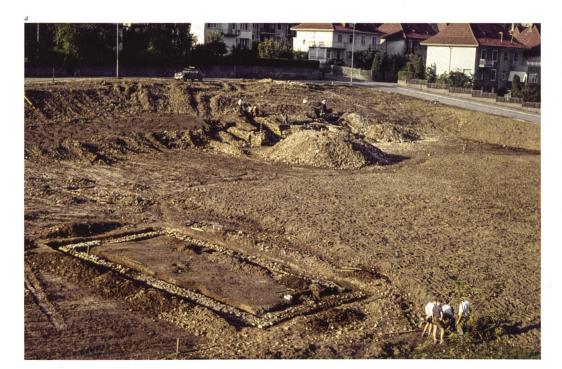
Abb. 4 Blick auf den «Dreispitz» im September 1961. Im Vordergrund das Nebengebäude B, oberhalb davon die Steinansammlung E. Im Hintergrund ist die Freilegung des Hauptgebäudes A noch in vollem Gange.

Das 6,5×12,5 Meter grosse Nebengebäude B lag 45 Meter südöstlich vom Hauptgebäude entfernt (Abb. 4). Auf ein 60 Zentimeter breites Fundament aus Bollensteinen und mindestens eine Lage Kalksteinmauerwerk stützte sich wahrscheinlich ein Holzaufbau. Einen Hinweis auf die Datierung des Gebäudes gibt einzig eine Aucissafibel, eine im 1. Jahrhundert n. Chr. häufig getragene Gewandnadel

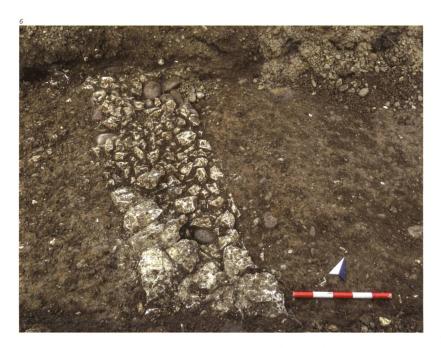
Abb. 6 Gebäude D: Das Fundament M3 zwischen Raum 1 und 2 mit Resten des aufgehenden Mauerwerks im Vordergrund.

Südlich schlossen mindestens drei Räume an diese Mauer an: Die beiden Mauerfundamente M2 und M3 begrenzten den 3,5 Meter breiten Raum 1. Das östliche Fundament M2 war 75 Zentimeter breit und reichte noch 50 Zentimeter tief. Beim westlichen Fundament M3 war sogar noch die 65–70 Zentimeter breite unterste Lage des zweischaligen, aufgehenden Mauerwerks erhalten (Abb. 6). Innerhalb des Raumes 1 fanden sich Reste eines Horizontes aus braunem, sandigem Silt mit kleinen Kalkbruchsteinen und etwas Kies. Ein Bodenfundament aus Ziegelschrot lag laut der Fundmeldung von 1974 zwischen 25 und 29 Metern westlich des Föhrenweges
