Zeitschrift: Archäologie und Denkmalpflege im Kanton Solothurn
Herausgeber: Amt für Denkmalpflege und Archäologie des Kantons Solothurn
Band: 21 (2016)

Artikel: Neuer Wein im biedermeierlichen Wohnhaus in Messen
Autor: Schmid, Markus
DOI: <https://doi.org/10.5169/seals-844175>

Neuer Wein im biedermeierlichen Wohnhaus in Messen

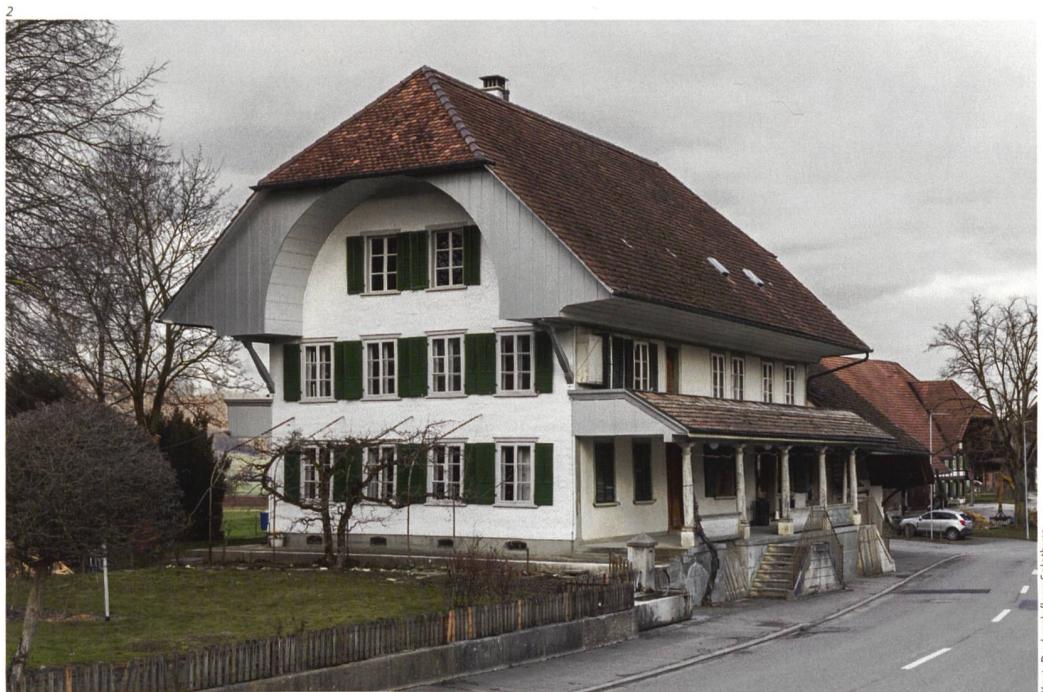
Abb. 2
Ansicht von Südwesten, nach der Restaurierung 2013–2015.

Seit 2013 ist die Liegenschaft nun sorgfältig und unter besonderer Rücksicht auf die qualitätvolle Ausstattung restauriert worden. Die als Witterungsschutz mit Holzschindeln aus Eiche verkleidete Westfassade und die alten Fensterläden mit den breiten, beweglichen Lamellen wurden wieder mit Ölfarbe gestrichen. Die alten Eichenfenster wurden sorgfältig gerichtet, repariert, von Farbresten befreit, mit einem Wetterschenkel ergänzt und neu geölt, die Vorfenster instandgestellt und neu gestrichen. Die originalen Farbtöne wurden mit einer Farbuntersuchung bestimmt. Strassenseitig musste bei den Treppenaufgängen der absandende Sandsteinsockel gefestigt und restauriert werden.

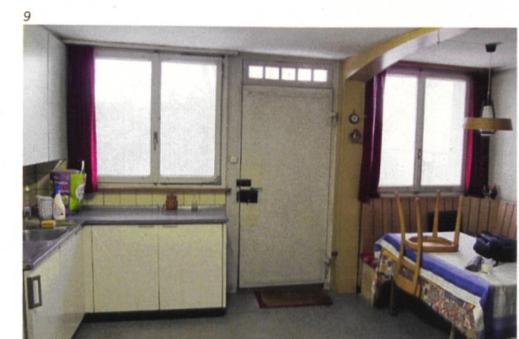
Abb. 9
Blick in die Erdgeschossküche vor dem Rückbau.

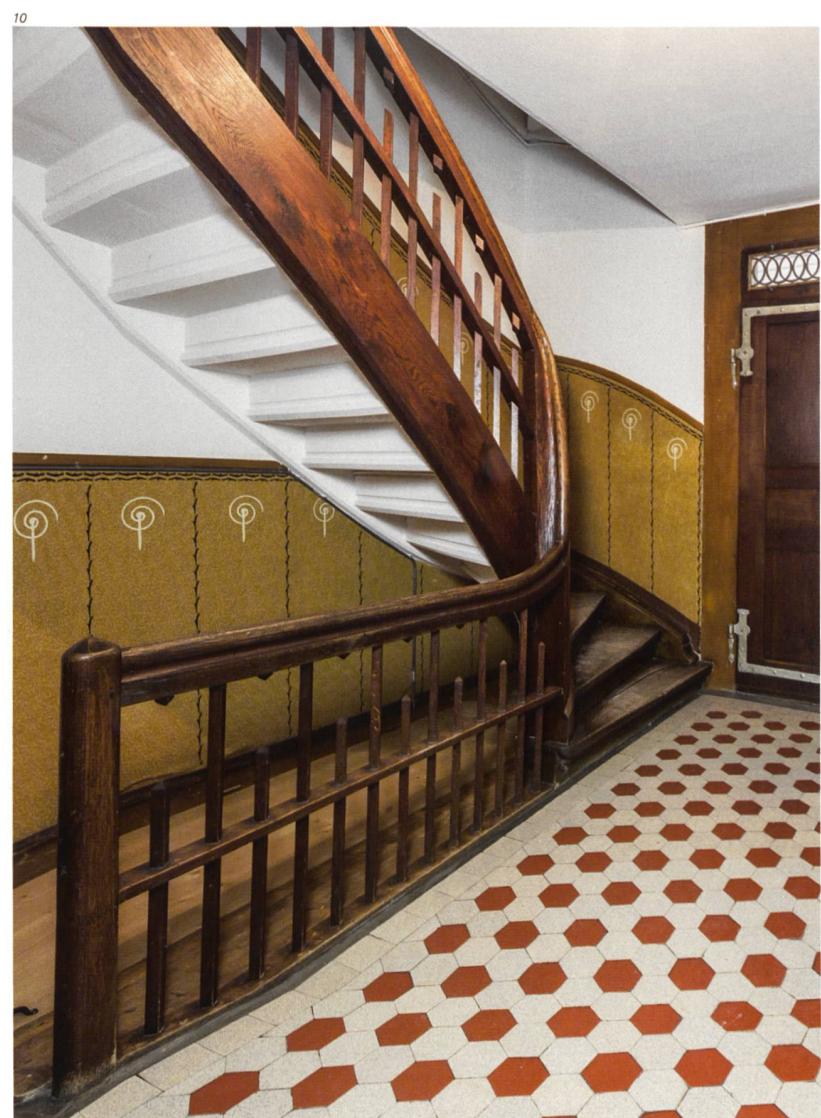
Abb. 10

Im restaurierten Treppenhaus zeugen die Wandrupfe mit Schablonendekor und das Staketengeländer von einem Umbau im frühen 20. Jahrhundert.
