Zeitschrift: Archäologie und Denkmalpflege im Kanton Solothurn

Artikel: Neuer Wein im biedermeierlichen Wohnhaus in Messen

Neuer Wein im biedermeierlichen Wohnhaus in Messen

MARKUS SCHMID

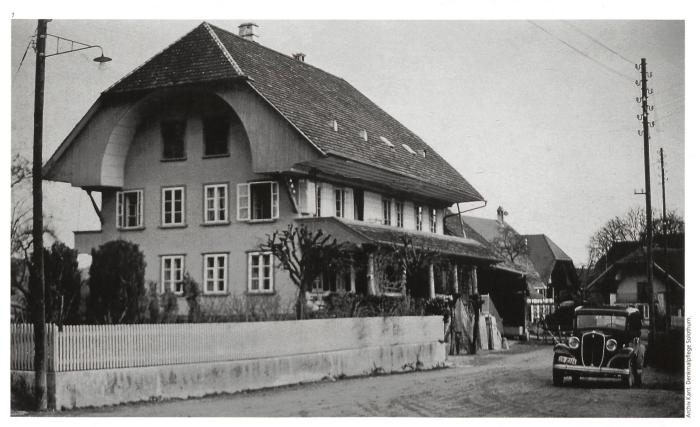
Abb. 1 Messen. Das Wohnhaus Hauptstrasse 17 in einer historischen Aufnahme um 1930.

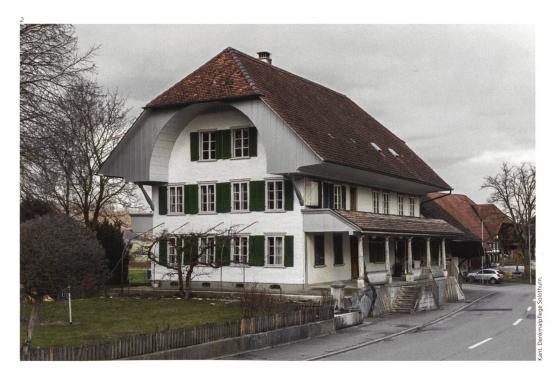
Abb. 2 Ansicht von Südwesten, nach der Restaurierung 2013–2015.

Seit 2013 ist die Liegenschaft nun sorgfältig und unter besonderer Rücksicht auf die qualitätvolle Ausstattung restauriert worden. Die als Witterungsschutz mit Holzschindeln aus Eiche verkleidete Westfassade und die alten Fensterläden mit den breiten, beweglichen Lamellen wurden wieder mit Ölfarbe gestrichen. Die alten Eichenfenster wurden sorgfältig gerichtet, repariert, von Farbresten befreit, mit einem Wetterschenkel ergänzt und neu geölt, die Vorfenster instandgestellt und neu gestrichen. Die originalen Farbtöne wurden mit einer Farbuntersuchung bestimmt. Strassenseitig musste bei den Treppenaufgängen der absandende Sandsteinsockel gefestigt und restauriert werden.

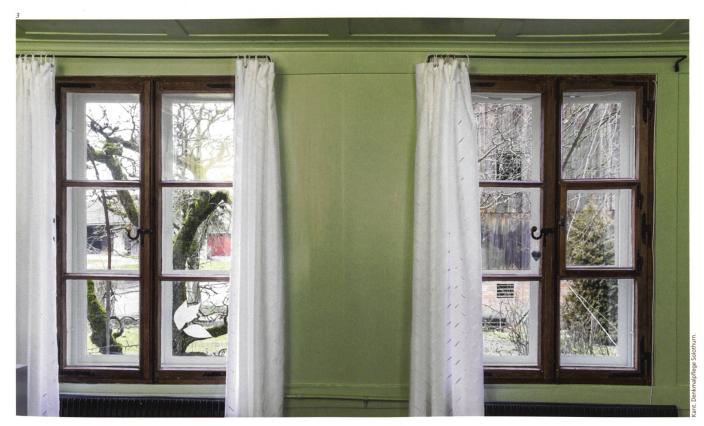
Abb. 3 Die alten Eichenfenster mit ihren Espagnoletten wurden sorgfältig repariert.

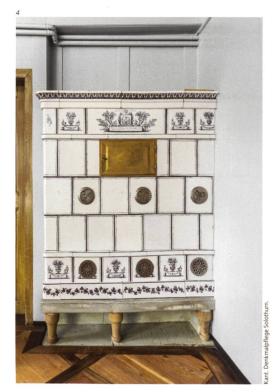
Abb. 4 Ansicht des Kachelofens von 1842 im Erdgeschoss, im lichtgrauen Zimmer.

In den Stuben wurden die schönen Parkettböden restauriert und geölt, das Holzwerk geflickt und ebenfalls abgelaugt und neu gestrichen. Auch hier hat sich die Bauherrschaft für Ölfarbe entschieden. Die beiden Kachelöfen im Erd- und im Obergeschoss mussten teilweise abgebaut, neu ausschamottiert und wieder aufgebaut werden, um das Innenleben nach dem neusten Stand der Technik luftreinhaltekonform zu erneuern. Dazu war auch ein neuer Kaminzug mit Kaminhut nötig. Im Obergeschoss sanierte man den bestehenden Holzfeuerherd in der Küche. Im Erdgeschoss wurde die in den 1950er Jahren vergrösserte Küche wieder auf den ursprünglichen Grundriss zurückgebaut und analog dem Boden der Küche im Obergeschoss mit einem schwarz und ockergelb gemusterten, diagonal verlegten Zementplattenboden ergänzt; ausserdem erhielt sie einen historischen Holzfeuerherd. Im Übrigen erfolgten eine Kontrolle des Biberschwanzziegeldachs sowie diverse Instandstellungs- und Reinigungsarbeiten von den Kellern bis zum Dachstuhl. Bei allen Arbeiten hat die Bauherrschaft viel Eigenleistung erbracht und grossen Wert auf eine originalgetreue Restaurierung unter grösstmöglicher Erhaltung der alten Bausubstanz gelegt.

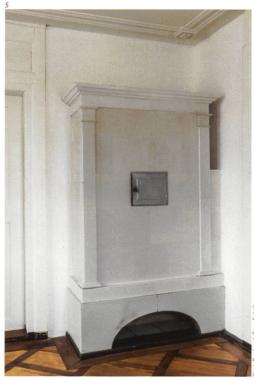
Abb. 5 Klassizistisch geprägter Kachelofen im Obergeschoss.

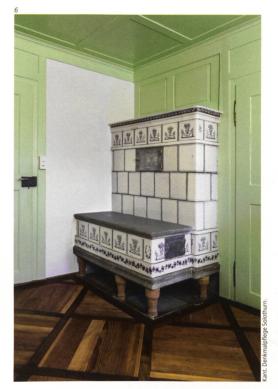
ADD. 6 Die Rückseite des Kachelofens von 1842 (vgl. Abb. 4) im lindengrünen Zimmer des Erdgeschosses.

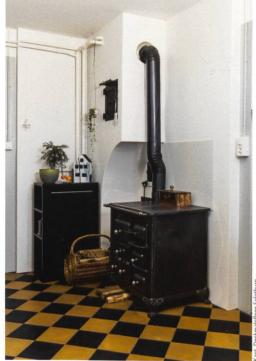
Abb. 7 Die Küche im Erdgeschoss mit Holzherd und neuem Boden nach der Restaurierung.

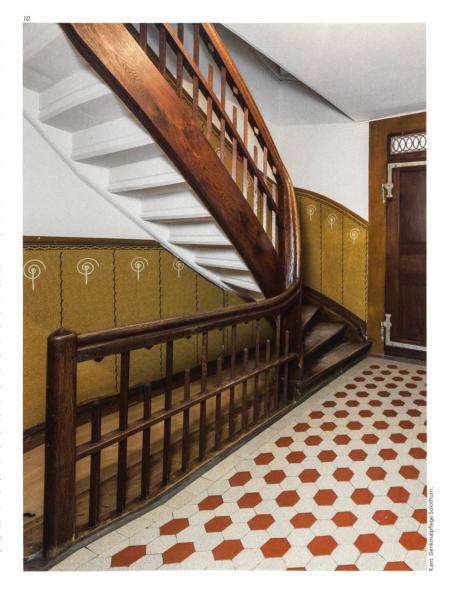
Abb. 10 Im restaurierten Treppenhaus zeugen die Wandrupfe mit Schablonendekor und das Staketengeländer von einem Umbau im frühen 20. Jahrhundert.
