Zeitschrift: Archäologie und Denkmalpflege im Kanton Solothurn
Herausgeber: Amt für Denkmalpflege und Archäologie des Kantons Solothurn
Band: 21 (2016)

Artikel: Die Wiederentdeckung der Stadtgrabenbrücke von 1502 beim Solothurner Baseltor
Autor: Bertschinger, Urs
DOI: <https://doi.org/10.5169/seals-844179>

Die Wiederentdeckung der Stadtgrabenbrücke von 1502 beim Solothurner Baseltor

Der Fund eines unterirdischen Bauwerks vor dem Baseltor brachte eine Überraschung zutage.

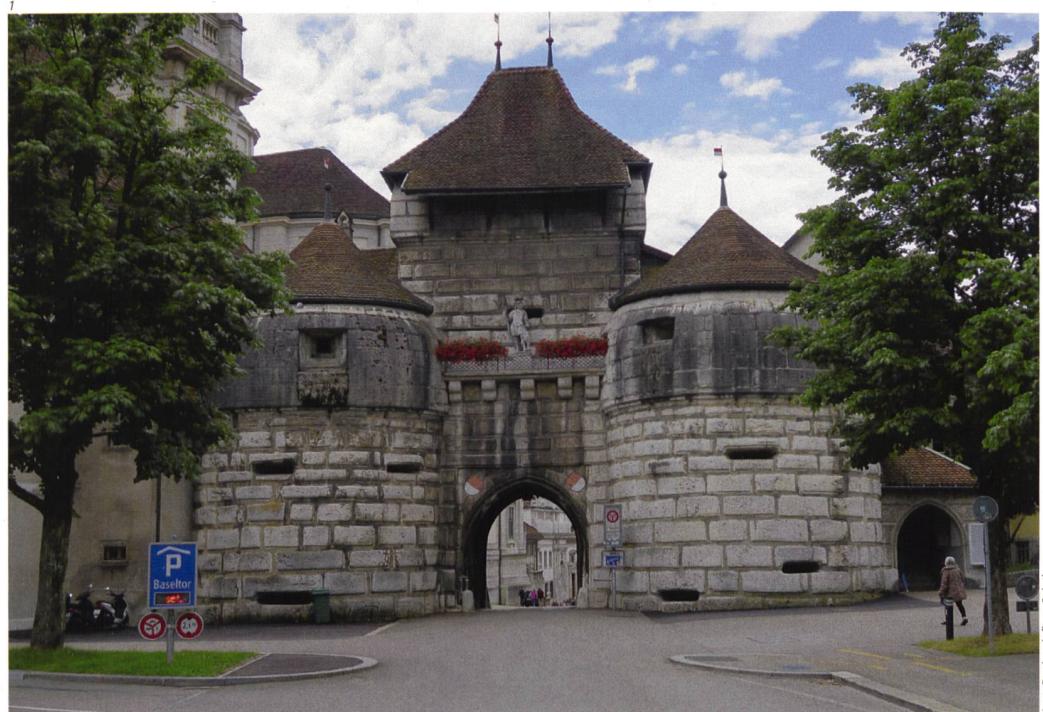
Abb. 1
Das zwischen 1502 und 1536 erbaute Baseltor, Foto 2016.
Direkt vor dem Tor und in dessen Achse liegt unter der heutigen Strasse die alte Stadtgrabenbrücke.

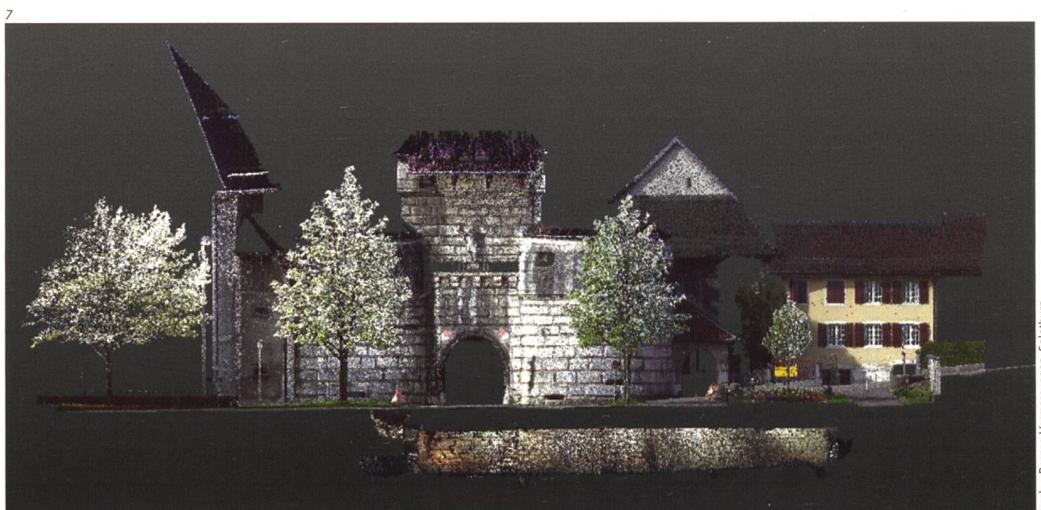
Abb. 7

Partielle Ansicht des Baseltors und der Nebengebäude. Unter dem Strasseniveau ist das wiederentdeckte Gewölbe als Längsschnitt steingerecht dargestellt. Die alte Stadtgrabenbrücke in der Achse des Tor-durchgangs ist durch die grösseren und regelmässigen Steinquadern gut erkennbar. Laserscanning, Printscreen mit Punktfolke, 2016.

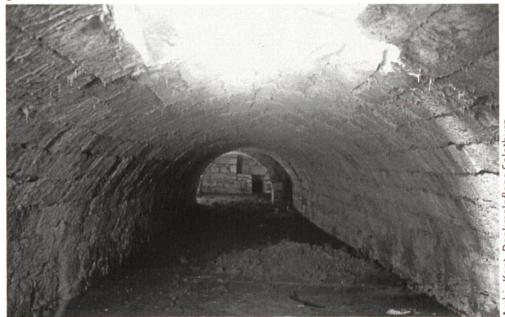
Abb. 8

1940 wurde das Gewölbe bei Grabarbeiten erstmals wieder-entdeckt. Die damals in Rich-tung Süden aufgenommene Foto zeigt das barocke Ge-wölbe, im Hintergrund das Joch der Stadtgrabenbrücke und oben die provisorische Einstiegsoffnung. Auch eine Bodensondierung wurde damals bereits erstellt.

Was mit den alten Grabenbrücken beim Biel- und beim Baseltor geschah, war bis anhin nicht bekannt. Man ging davon aus, dass sie abgebrochen und das Steinmaterial für die neuen Schanzen wiederverwendet wurden. 1940 stiess man aber aussenseitig vor dem Baseltor bei Kanalisationsarbeiten für das damalige Sandmagazin in ungefähr zwei Meter Tiefe auf ein bisher unbekanntes Gewölbe. Durch ein provisorisches Einstiegsloch im Gewölbescheitel konnte das Innere begutachtet werden. Ein Aufnahmeplan mit Grundriss und Schnitten wurde dabei erstellt. Zudem dokumentierte man das Innere mit drei Schwarzweissfotos (Abb. 8).² Der Fund fand auch kurz Erwähnung im Jahrbuch für Solothurner Geschichte.³ Eine weiterführende Untersuchung fand jedoch nicht statt. Das Gewölbe geriet wieder in Vergessenheit.

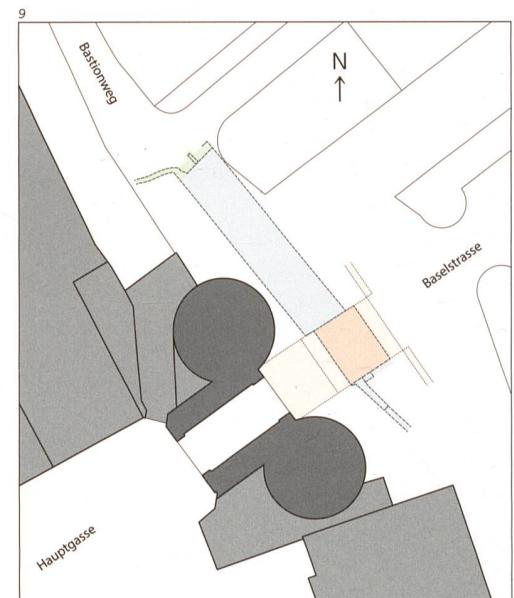
Abb. 9

Katasterplan von 2016, im Bereich des Baseltors, mit dem gefundenen Gewölbe vor dem Tor. Planzeichnung Urs Bertschinger 2016.

Rot Alte Stadtgrabenbrücke, mit vermutetem Zug-brückenteil und äusserer Grabenmauer.

Blau Angebautes barokes Gewölbe, mit nachträg-lichem nordseitigem Mauerabschluss und Wasserzuführung sowie südseitiger Vermauerung mit abgehendem Gang.

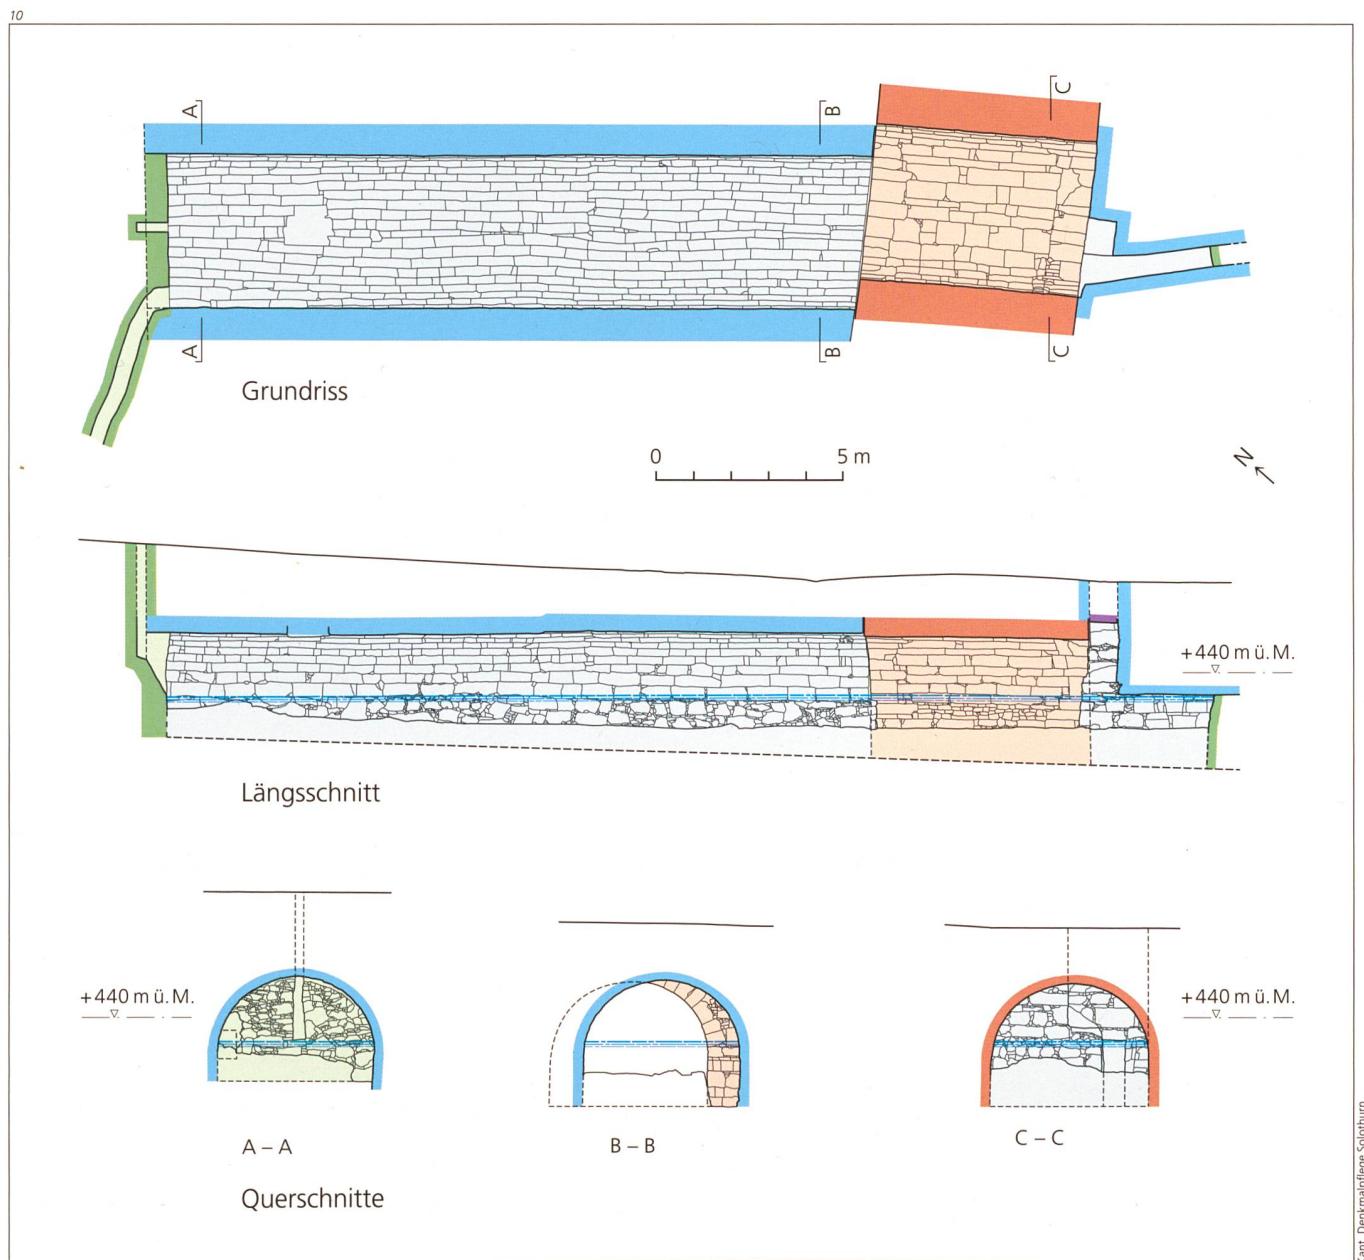
Abb. 10
Grundriss und Schnitte der
Stadtgrabenbrücke und des
Gewölbes. Laserscanning
Emch+Berger, 2016. Umzeichnung Urs Bertschinger, 2016.

- Rot** Ab 1502, Stadtgrabenbrücke.
- Blau** Nach 1667, barockes Gewölbe, mit südlicher Zumauerung und abgehendem Gang.
- Grün** Ab 1835, nördliche Zummauerung mit Wasserzuleitung und Entlüftungsschacht, südliche Vermauerung des Gangs. Die horizontale blaue Linie zeigt den maximalen Wasserstand in der Kaverne. Der Boden wird durch Sedimentschichten gebildet.
- Violett** Ab 1895, Schliessen des Gewölbeeingangs.

Die Dimension des Brückenjoches beträgt in der Breite 5,90 und in der Länge 4,15 Meter. Der Scheitel des Bogens liegt vom heutigen Sedimentboden aus bei 2,60 Meter Höhe. Rechnet man die rund 90 Zentimeter dicke nachträgliche Sedimentschicht noch dazu, ergibt sich eine lichte Jochhöhe von ungefähr 3,50 Metern. Die heutige Überdeckung der Brücke beträgt rund 1,60 Meter. Beim neu erstellten Einstieg konnte jedoch ein rund 30 Zentimeter tiefer liegendes Bodenniveau aus Pflastersteinen beobachtet werden. Daraus ergibt sich eine ungefähre Stadtgrabentiefe von 4,80 Metern. Zusammen mit der in diesem Bereich rund 13 Meter hohen Stadtmauer⁶ präsentierte sich somit die Wehranlage der Stadt Solothurn im 16. Jahrhundert mit einer impo-santen umlaufenden Befestigungsanlage von rund 18 Meter Höhe.

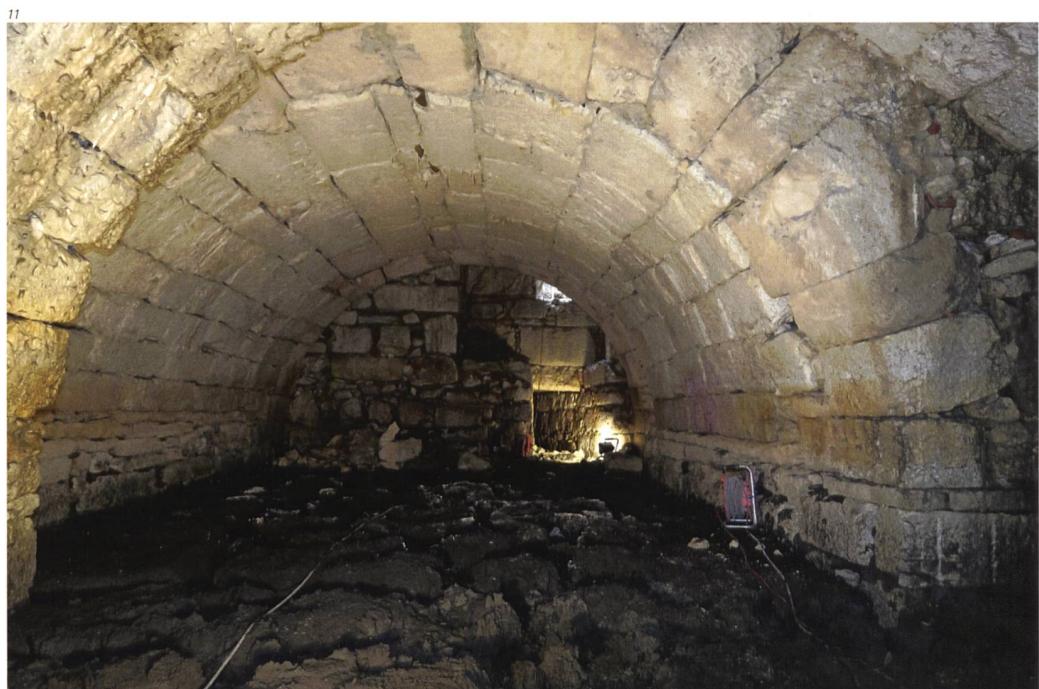
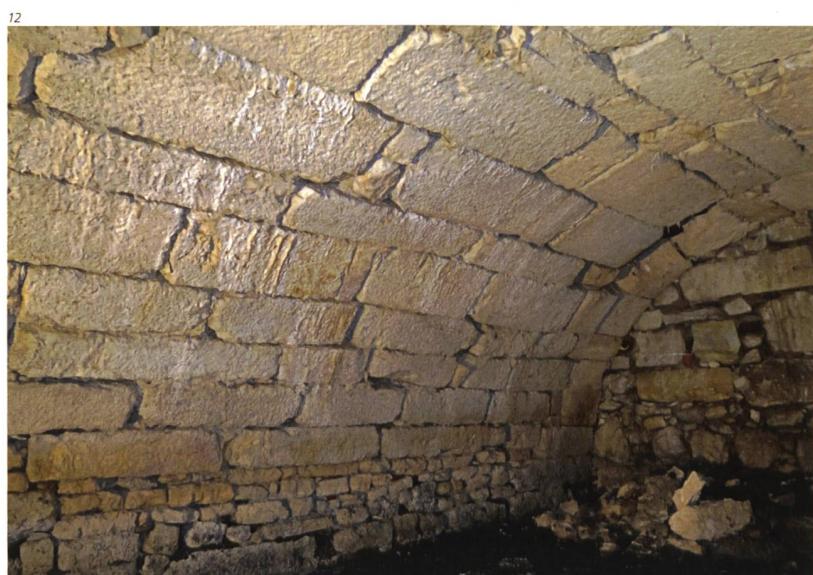
Abb. 11 und 12
Das alte Stadtgrabenbrückenjoch, Blick gegen Süden. Die Jochseiten und der Sockelbereich sind mit Tuffsteinen gemauert, das eigentliche Joch mit lagigen Kalksteinquadern. Hinten die barocke Vermauerung.

Die Brücke besteht aus einer massiv gemauerten Steinquaderkonstruktion. Seitlich, und somit im Sichtbereich, zeigt das Joch je eine sauber gehauene

Tuffsteinquaderreihe mit schön gebeilten Oberflächen. Der Sockelbereich besteht aus lagig gemauerten, kleinteiligen Tuffsteinen. Der eigentliche Bogen weist grosse, rechteckige und lagig verlegte Kalksteinquader mit gespitzter Oberfläche auf. Die mittelgrossen Quaderfugen waren ursprünglich ausgemörtelt. Heute fehlt der Mörtel aber zum grössten Teil. Der unterseitig sichtbare Bereich der Brücke präsentiert sich in gutem Zustand, die Quader liegen grösstenteils stabil, und das Oberflächenwasser dringt nur bedingt ein. Der Mauermörtel hat im äusseren Bereich aber seine Festigkeit verloren und ist sandig, was aber auf die Stabilität der Konstruktion keinen grossen Einfluss zu haben scheint. Der Mauerfuß wird heute durch die mächtige Ablagerungsschicht verdeckt. Eine Bodensondierung zeigte eine leichte Auskragung des Fundaments und der ersten Quaderlage. Die Art des Grabenbodens ist aber nicht klar ersichtlich. Festzustellen ist Stampferde mit diversem Auffüllmaterial aus kleineren Steinen

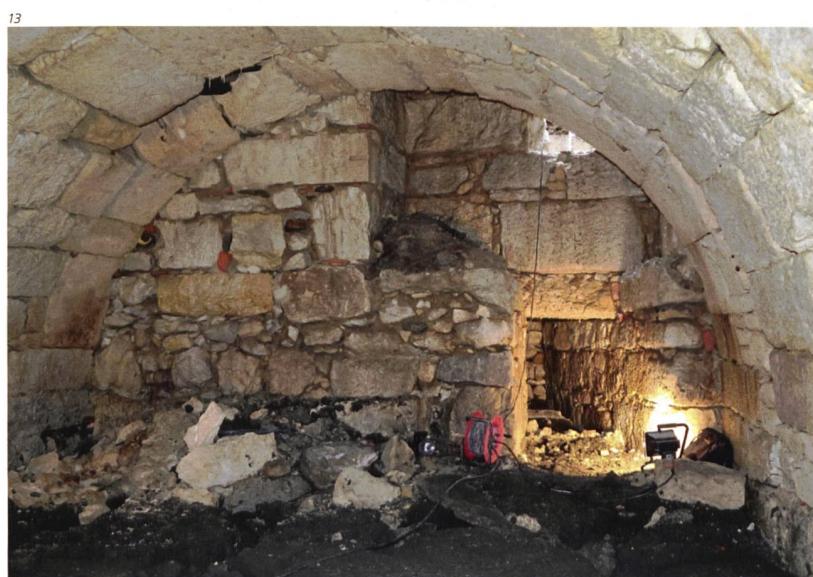
Abb. 13
Südliche barocke Vermauerung. In der Mitte sieht man das Zwischenpodest für den ehemaligen Einstieg von oben. Rechts unten der nach Süden abgehende Gang. Foto 2016.

Erstellt wurde das Gewölbe mit lagig gemauerten grösseren Kalksteinquadern mit gespitzter Oberfläche und ausgemörtelten Fugen. Das südliche Ende dieses Tunnelgewölbes wurde mit einem Mischmauerwerk aus grösseren, sauber behauenen Kalksteinquadern, kleineren Bruchsteinen und diversen Spolien zugemauert. In diesem Mauerwerk befindet sich eine vom Platz her erschlossene Einstiegsöffnung mit einem gemauerten Zwischenpodest zum Anbringen einer Leiter oder einer steilen, kleinen

Holztreppe. In der rechten unteren Ecke der Vermauerung führt ein rund 1,80 Meter hoher – die heutige Sedimentschicht eingerechnet – und 90 Zentimeter breiter, nach 3,70 Metern jedoch nachträglich zugemauerter Gang gegen Südosten ab. Die mit Kalksteinquadern sauber gemauerten Gangwände wurden mit grossen Kalksteinplatten überdeckt. Der Zweck dieses Ganges und wohin genau er hinführte, ist nicht bekannt. Von früheren archäologischen Untersuchungen im Bereich der barocken Schanzen weiss man aber, dass zahlreiche Gänge, Gewölbe und Kanäle die Schanzen und Bastionen unterquerten.⁷ Genutzt wurden sie als Durchgänge, Sprenggänge und Wasserleitungen. Gegen Norden scheint der lange Gewölbetunnel offen geblieben zu sein. Dies könnte bedeuten, dass das Gewölbe durch eine Treppe oder Rampe vom Platz her erschlossen wurde.⁸ Zu was genau dieses Bauwerk während der Zeit der barocken Schanzen-

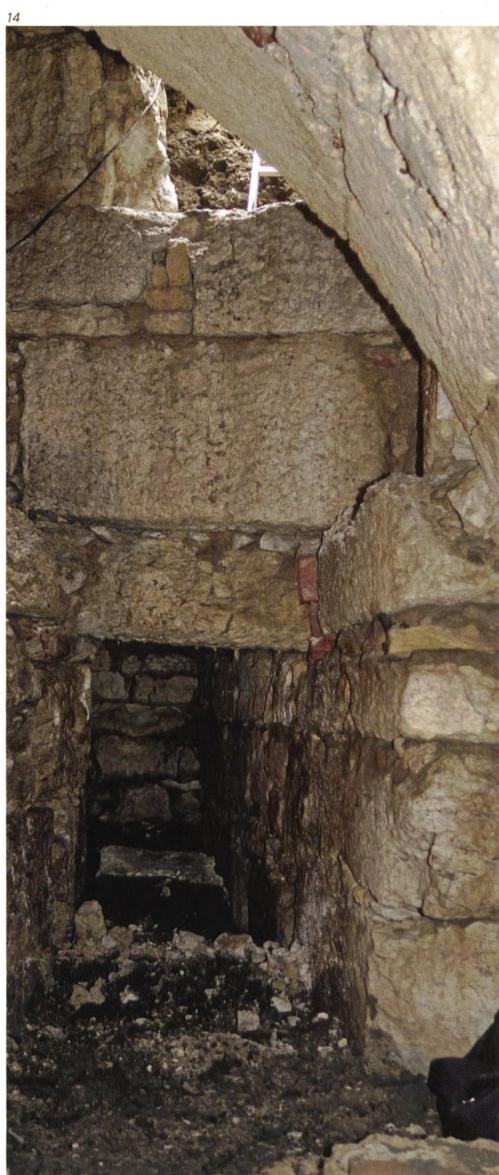
Abb. 14
Detailansicht des Ganges.
Ganz hinten die Zumauerung
für die nachträgliche Nutzung
als Abwasserkaverne.

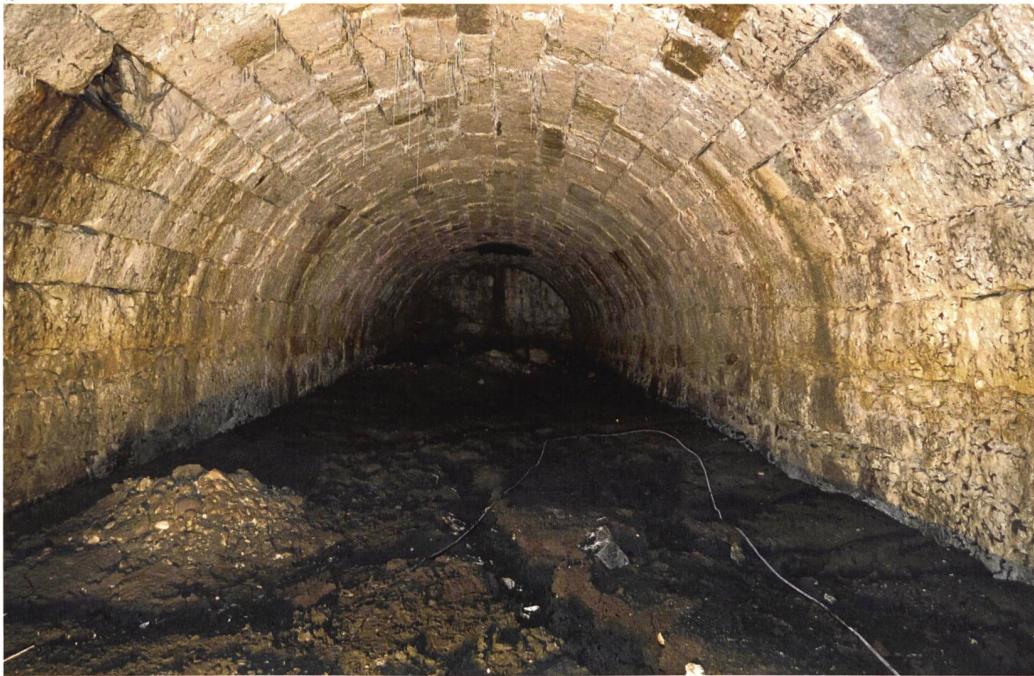
*Abb. 15
Barockes Gewölbe, Blick gegen Norden. Der Boden ist mit einer 70–90 Zentimeter dicken Sedimentschicht bedeckt. Gut erkennbar ist der ehemalige maximale Wasserstand während der Nutzung des Gewölbes als Abwasserkaverne. Hinten ist die nachträgliche Zumauerung sichtbar. Foto 2016.*

Teil des Oberflächenwassers des Platzes in das Gewölbe hinein. Im Süden wurde der abgehende Gang nach rund 3,50 Metern zugemauert. Der Zufluss des Abwassers und des Oberflächenwassers war nun möglich, und das Abwasser konnte in die Kaverne geleitet und gesammelt werden. Auf dem vorgängig gelockerten und mit einer Kiessschotterung bedeckten Boden konnte es nun langsam versickern. Wasserlinien an den Mauern zeigten, dass der Wassersstand teilweise bis zu 1,80 Metern betragen haben musste. Durch die nährstoff- und ballastreichen Abwasser sowie durch angeschwemmten Sand konnte sich dabei im Lauf der Jahrzehnte eine zwischen 70 und 90 Zentimeter dicke Sedimentschicht am Boden ablagern.

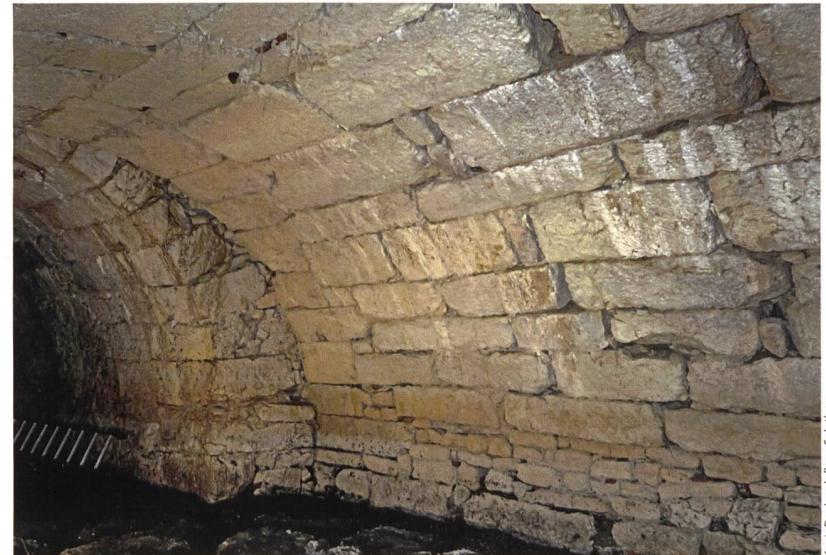
*Abb. 16
Rechts im Bild die alte Stadtgrabenbrücke. Daran anschliessend und leicht versetzt das barocke Gewölbe. Foto 2016.*

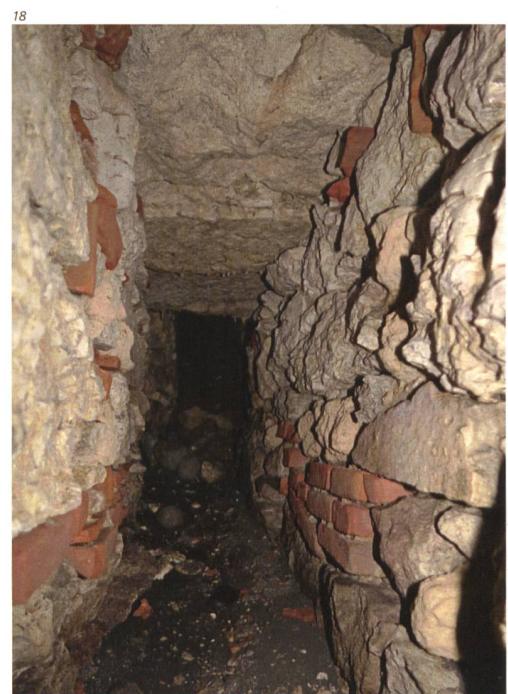
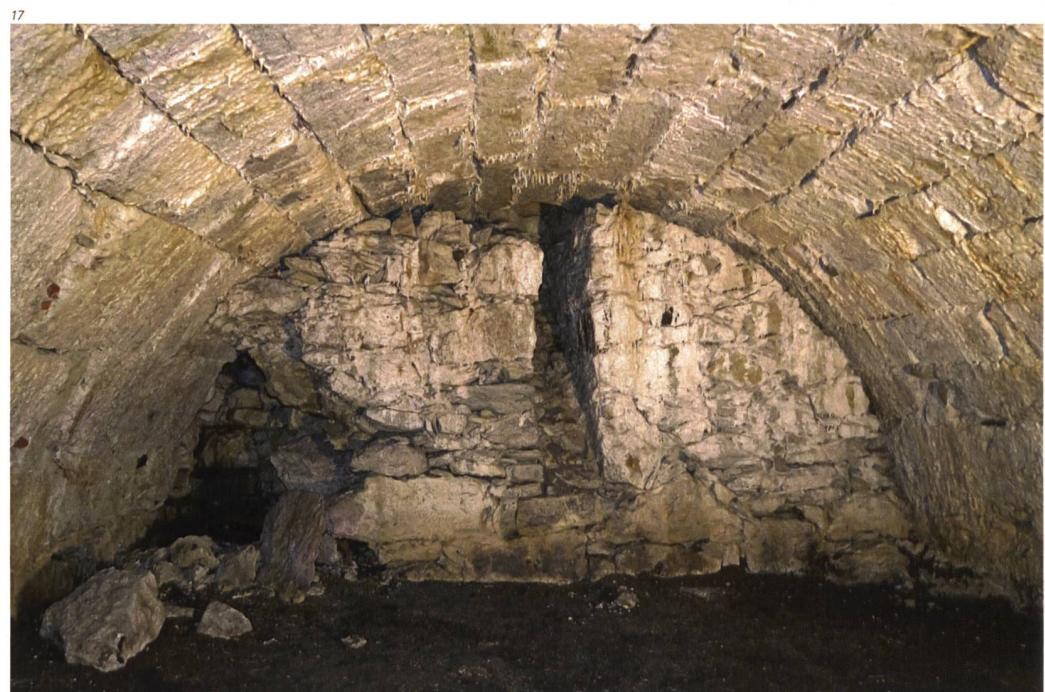
Abb. 17
Nördliche Zumauerung zur Abwasserkaverne. Foto 2016.
In der Mitte der gegen oben führende Schacht zur Entlüftung und Einleitung des Oberflächenwassers. Links unten die heute zum Teil eingestürzte Einlassöffnung des Abwasserkanals.

Auch der zum Schanzenwerk gehörende Gewölbe-tunnel verlor seine ursprüngliche Funktion als Teil der Wehranlage. Abgebrochen wurde er jedoch nicht. Als Bauwerk im Boden störte er die weitere Stadtentwicklung und Erschliessung des wiederum zum Hauptstadttor gewordenen alten Baseltors nicht. Das unterirdische Gewölbe erhielt eine neue Nutzung. Die bis anhin vom Bastionsweg her über dem Gewölbe durchlaufende und in den Stadtgraben führende Abwasserleitung musste beim Schanzenabbruch gekappt werden. Ein Abfliessen des Abwassers war nicht mehr möglich. Als Lösung bot sich das Gewölbe an. Dabei wurde die noch offene Nordseite mit einer 80 Zentimeter dicken Bruchsteinmauer ganzflächig zugemauert. In der Nordwestecke der Vermauerung, ungefähr 70 Zentimeter über dem Bodenniveau des Gewölbes, leitete man dabei die Abwasserleitung in die Kaverne hinein. Zusätzlich ermöglichte ein in der Ausmauerung senkrecht nach oben führender kleinerer Schacht eine Belüftung des Raumes. Eventuell floss darin auch ein

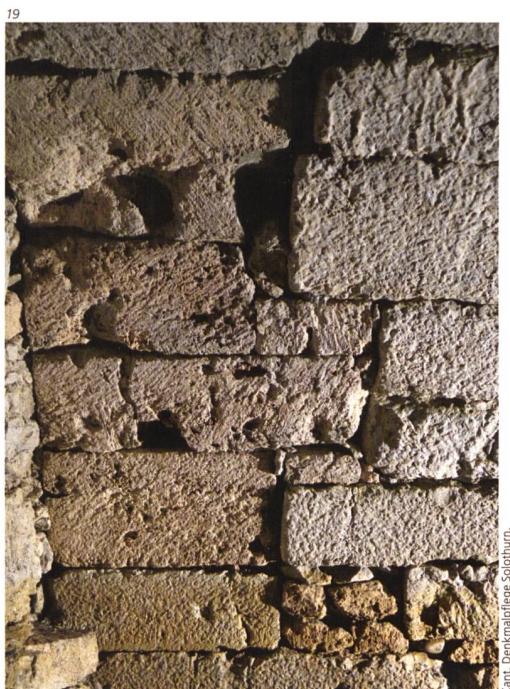
Abb. 19
Detail der Steinbearbeitung am Joch der alten Stadtgrabenbrücke: Die Tuffsteingurte sind gebeitet, die Kalksteinquader gespitzt. Foto 2016.

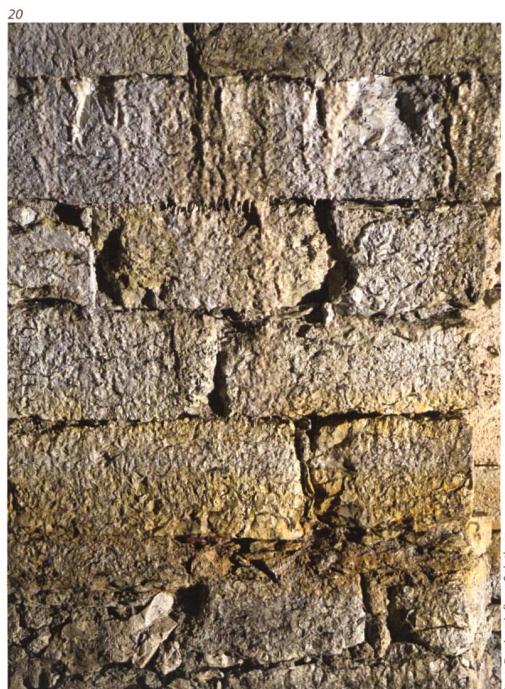
Abb. 20
Detail der Steinbearbeitung am barocken Gewölbe: die Kalksteinquader sind gespitzt. Foto 2016.
