Zeitschrift: Archäologie und Denkmalpflege im Kanton Solothurn
Herausgeber: Amt für Denkmalpflege und Archäologie des Kantons Solothurn
Band: 21 (2016)

Rubrik: Denkmalpflege : Kurzberichte

Kurzberichte

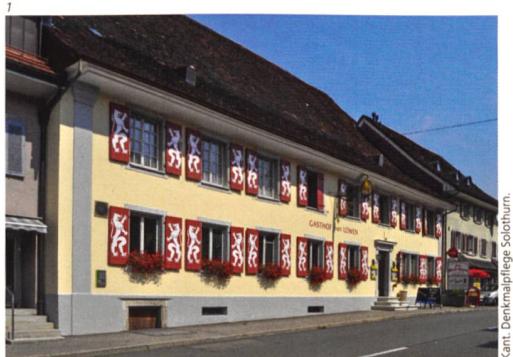
Abb. 1
Balsthal. Gasthof zum Löwen,
Herrengasse 21, Ansicht
der Südfassade nach der
Restaurierung 2015.

Nach mehr als vierzig Jahren seit der letzten Restaurierung bedurften die Fassaden des Gasthauses einer Auffrischung. Der Verputz erwies sich als kompakt und tragfähig, doch mussten die teilweise in Dispersion ausgeführten Anstriche ersetzt werden. Fassaden und Gewändefarbe wurden nach der Reinigung neu mit geeigneter Organosilikatfarbe gestrichen, die Fensterläden und die aus den 1970er Jahren stammende Dachuntersicht mit ölbasierter Kunstharzfarbe. Auch die Fassung der beiden historischen Wirtshauszeichen war auszubessern. Die Farbpalette blieb im Wesentlichen bestehen: die Fassadenfarbe in einem hellen, warmen Gelockerton, die Fenstergewände, Eckpilaster und der Sockel in einem etwas kräftigeren Grauton, die Fensterläden in dunklem Rot. Der Maler erneuerte auch wieder die erst 1970 mittels Schablonen angebrachten Löwensilhouetten. In sehr schlechtem Zustand zeigten sich die Treppe des klassizistischen Südportals,

sodass der Steinhauer die Stufen teilweise ersetzen musste. Nach der Restaurierung kommen die Fassaden des historischen Gasthofs dank den farblich akzentuierten Architekturelementen wieder gebührend zur Geltung.

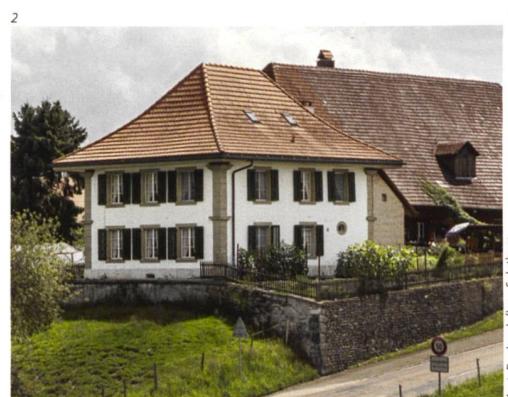
Abb. 2
Buchegg, Aetigkofen.
Der Wohnstock Hauptstrasse 51
nach der Restaurierung.

Der Stock ist im Lauf der Zeit als Mehrzweck-Nebengebäude ganz verschieden genutzt worden. Er war die erste Käserei des Dorfes, Poststelle, Ofenhaus, Speicher und natürlich auch Wohnstock. Bereits 1985 wurde das Gebäude unter Mithilfe der Denkmalpflege von Bund und Kanton aussen saniert (Jahresbericht Denkmalpflege 1985). Im Zusammenhang mit der Sanierung der Wohnung und der Erweiterung des Wohnraums ins Dachgeschoss zeigte sich, dass die Natursteinarbeiten am Äussern, insbesondere die Ecklisenen sowie die Tür- und Fenster einfassungen aus Sandstein, dringend restauriert werden müssen. Gleichzeitig wurden die Fassaden, die Fenster und Fensterläden sowie die Dachunter sichten neu gestrichen.

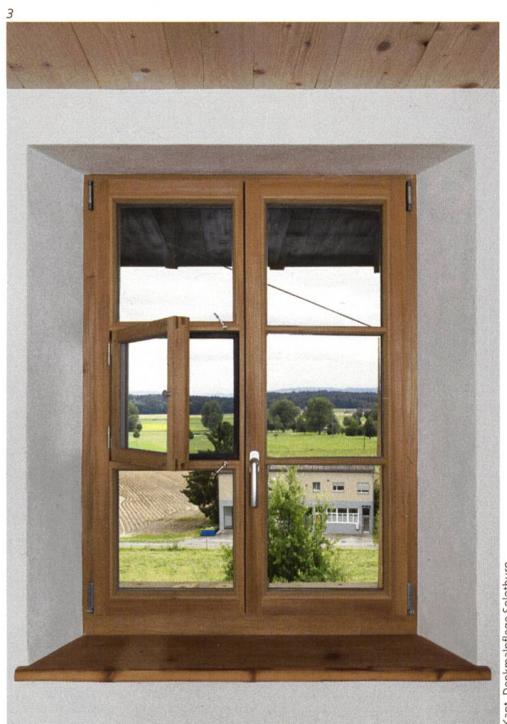
Abb. 3
Buchegg, Aetingen, Doppelbauernhaus Schulgässli 22.
Eines der neuen Fenster mit den traditionellen «Läuferli».

Schon von Gotthelf her kennen wir das «Läuferli», ein kleiner Lüftungsflügel, der es erlaubt, in einem grösseren Fenster ein kleines – meist in der Grösse eines Glasfeldes, also der Glasfläche zwischen zwei Fenstersprossen – zu öffnen. Je ein solches «Läuferli» pro Zimmer hat der Schreiner bei der Erneuerung der Fenster im Doppelbauernhaus Schulgässli 22 in Aetingen wieder in die neuen IV-Fenster eingefügt. Das 1820 errichtete Haus steht als eindrückliches Volumen mit markanter Gebäudeform (Vollwalm dach) erhöht am Hang östlich des Ortskerns. Für die nach Süden orientierten Fenster unter dem grossen Vordach wirken die kleinen Lüftungsflügel stimmig und erscheinen als feingliedriges Detail.

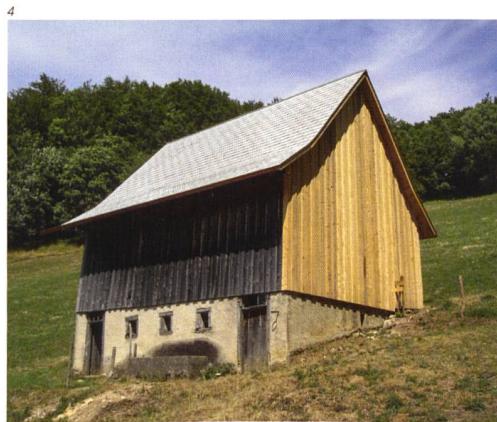
Abb. 4
Beinwil. Die restaurierte Weid-scheune «Klein Geissberg».

Das «Neuhüslischürli» war vor der Restaurierung in einem sehr schlechten baulichen Zustand. 2013 musste die Dachkonstruktion daher notfallmäßig gesichert werden. Die Holzkonstruktion hätte einen weiteren Winter mit viel Schnee kaum überstanden. Beide Gebäude besassen ursprünglich Dachflächen mit Holzschindeln und wurden nun neu mit naturgrauen Eternitschieferplatten eingedeckt. Defekte Balken und Holzverkleidungen mussten ersetzt werden, und die Sockelmauern wurden wo nötig gesichert. Die Scheunen dienen weiterhin als Weidestall und Bergeraum für Raufutter und landwirtschaftliche Gerätschaften.

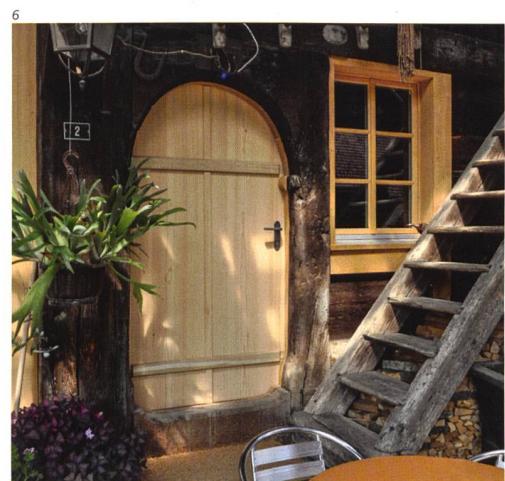
Abb. 5
Drei Höfe. Der versetzte und restaurierte Speicher Möslistrasse 2a in Heinrichswil.

des Holzwerks, im Ersatz morscher Konstruktions-hölzer und in der Neubedachung in Einfachdeckung mit neuen Biberschwanzziegeln. Die historisch rich-tige Neigung und Länge des Dachs wurde anhand von regionalen Vergleichsbeispielen bestimmt. Auf dem neu geschaffenen, von Strauchwerk befreiten Mergelplatz ist der Speicher nun wieder als eigentli-ches Schmuckstück des Hofs zu erkennen.

Da der denkmalgeschützte Speicher an seinem alten Standort das Manövrieren mit landwirtschaftlichen Fahrzeugen behinderte und dadurch selber gefährdet war, wurde er um wenige Meter nach Süden versetzt. Die Eigentümer restaurierten ihn sorgfältig und mit viel Eigenleistung: Die Massnahmen bestan-den im Entfernen der Schleppdächer, in der Neupo-sitionierung auf Natursteinblöcken, im Abbürsten

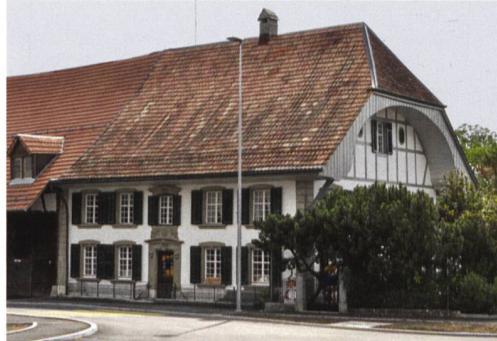
Abb. 7
Lohn-Ammannsegg, Schulhausstrasse 2. Der zum Wohnhaus umgenutzte und restaurierte ehemalige Gasthof Sternen.

Der zweigeschossige Massivbau tritt mit seiner traufseitigen Hauptfront zur Schulhausstrasse als typischer spätbarocker Landgasthof in Erscheinung. Die anspruchsvoll instrumentierte Eingangssachse und die Fenstergewände sind in Sandstein ausgeführt. Die vierachsige, von gefugten Lisenen gefasste Westfassade unter Halbwalm dach und Runde besitzt ein Giebelfeld in Rieg. Beim Umbau 2014 zeigte sich das Haus in gutem Zustand. Es war 1975 solide und sorgfältig restauriert worden, und der Aussenbau benötigte in erster Linie einen Neuanstrich. Der Eigentümer liess in Absprache mit der Denkmalpflege die Putzflächen weiss, die Jalousieläden dunkelgrün und das Holzwerk in einem hellen Grauton streichen. In den denkmalpflegerisch nicht relevanten, völlig erneuerten ehemaligen Gaststu-

ben baute er eine Wohnung ein. Auch den nachträglichen, bescheidenen Anbau im Süden modernisierte er und setzte ihn farblich vom Altbau ab. In der Wohnung im Obergeschoss, die in den westseitigen Stuben ein qualitätvolles Interieur aus dem zweiten Viertel des 19. Jahrhunderts aufweist, restaurierte er die historische Substanz behutsam. Die biedermeierlichen Stuckdecken wurden aufgefrischt, Türblätter und Sockeltafeln gestrichen und das Parkett zurückhaltend geschliffen und geölt.

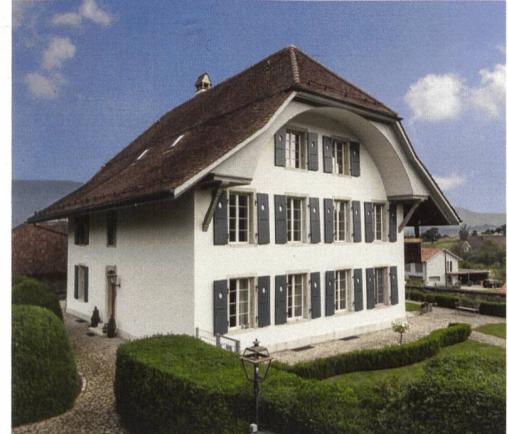
Abb. 8
Lüsslingen-Nennigkofen.
Das Pfarrhaus in Lüsslingen mit restaurierten Fassaden.

Vor 50 Jahren sind bei der Erneuerung der Fenster Sprossenfenster mit kleinteiliger barocker Gliederung eingebaut worden, wie sie vorher – allerdings noch mit Kämpfer – auf der Nordseite bei einzelnen Öffnungen noch vorhanden waren. Mehrheitlich hatten die Fenster vor 1965 aber eine einfache Gliederung mit drei horizontalen Sprossen pro Fensterflügel. Dieses Sprossenbild erscheint bereits auf einer Vedute der Südseite von 1824, weshalb entschieden wurde, die neuen Fenster mit Isolierverglasung und beidseits aufgesetzten Sprossen wieder in dieser Art auszuführen.

Eine besondere Herausforderung war die Verputzsanierung. Abgesehen von einigen Rissen war der bestehende Verputz noch recht gut, doch ergaben Messungen, dass vor allem im unteren Teil der Salzgehalt des recht zementhaltigen Putzes so hoch war, dass ein Farbanstrich nicht mehr genügend haften würde. Der untere Teil des Verputzes musste daher entfernt und fachgerecht erneuert werden. Die Fassaden wurden als Ganzes gestrichen.

Die Farbigkeit der Berner Ründe wurde anhand einer Sondierung früherer Farbfassungen unter dem Anstrich von 1965 bestimmt. Die Fassadenflächen, das Holzwerk und die Fensterläden wurden farblich aufeinander abgestimmt, sodass die äussere Erscheinung viel an Attraktivität gewonnen hat.

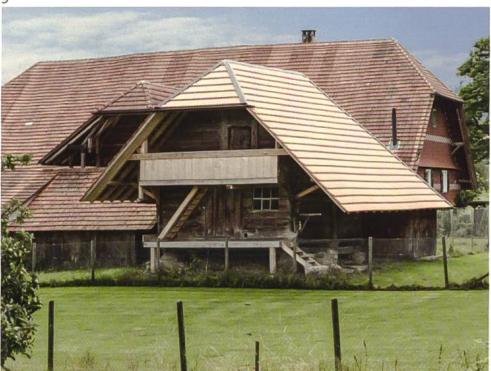
Abb. 9
Lüsslingen-Nennigkofen.
Der sanierte Speicher
Dorfstrasse 21 in Nennigkofen.

Der um 1650 erbaute Speicher ist als Bohlenblockbau einer der ältesten Speicher der Region. Er gehört zu einem Hofensemble mit einem Bauernhaus von 1787 und einem Ofenhaus von 1791. Die Gemeinde beabsichtigt, im Bauernhaus mit einer Genossenschaft Raum für «Wohnen im Alter» zu schaffen. Kurz nachdem sie das gesamte Areal kaufte, ist beim Speicher, der seit längerer Zeit nicht mehr unterhalten wurde, das Gerschild abgerutscht. Die Holzkonstruktion und das Dach sind fachgerecht saniert worden.

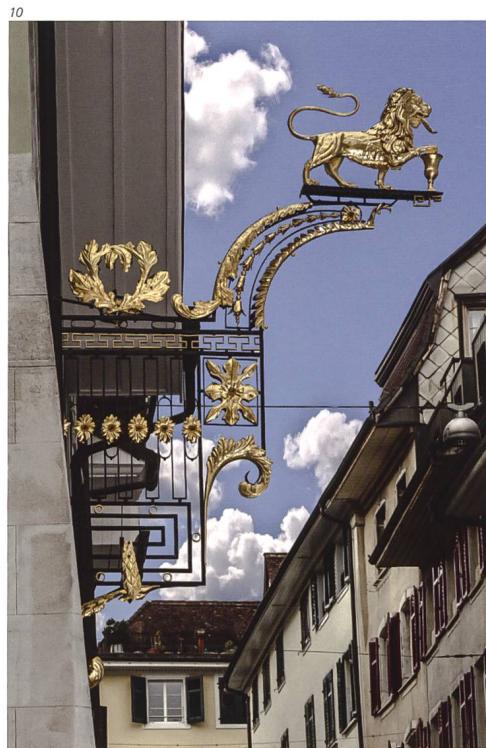
Abb. 10
Solothurn. Das Wirtshausschild
des Restaurants Löwen nach
der Restaurierung 2015.

Vom Wirtshausszeichen war seit vielen Jahren nur noch der Ausleger in situ vorhanden; die Löwenfigur war wegen ihres schadhaften Zustandes demontiert worden. Im Zusammenhang mit der 2014/15 ausgeführten Fassadenrenovation ergab sich die Gelegenheit, das Wirtshausszeichen wieder zu komplettieren und zu restaurieren.

Das aus getriebenem Stahlblech mit gegossenen Beinen bestehende Löwenstandbild wies stark korrodierte Teile auf, die der Schlosser ersetzen musste. Nach dem Auftrag einer Grundierung und einem Mixtionanstrich erfolgte die Vergoldung mit Rosennobeldoppelgold. Der Ausleger wurde sandgestrahlt, spritzverzinkt, grundiert und mit schwarzer Seidenglanzfarbe gestrichen. Das reiche Blatt- und Rosettendekor erhielt eine Blattvergoldung.
