Zeitschrift: Archäologie und Denkmalpflege im Kanton Solothurn
Herausgeber: Amt für Denkmalpflege und Archäologie des Kantons Solothurn
Band: 21 (2016)

Rubrik: Denkmalpflege : Kurzberichte

Kurzberichte

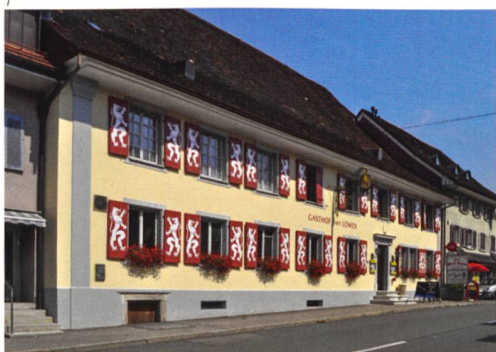
Abb. 1
Balsthal. Gasthof zum Löwen, Herrengasse 21, Ansicht der Südfassade nach der Restaurierung 2015.

Nach mehr als vierzig Jahren seit der letzten Restaurierung bedurften die Fassaden des Gasthauses einer Auffrischung. Der Verputz erwies sich als kompakt und tragfähig, doch mussten die teilweise in Dispersion ausgeführten Anstriche ersetzt werden. Fassaden und Gewändefarbe wurden nach der Reinigung neu mit geeigneter Organosilikatfarbe gestrichen, die Fensterläden und die aus den 1970er Jahren stammende Dachunterseite mit ölbasierter Kunstharzfarbe. Auch die Fassung der beiden historischen Wirtshauszeichen war auszubessern. Die Farbpalette blieb im Wesentlichen bestehen: die Fassadenfarbe in einem hellen, warmen Gelbkeckerton, die Fenstergewände, Eckpilaster und der Sockel in einem etwas kräftigeren Grauton, die Fensterläden in dunklem Rot. Der Maler erneuerte auch wieder die erst 1970 mittels Schablonen angebrachten Löwen silhouetten. In sehr schlechtem Zustand zeigte sich die Treppe des klassizistischen Südportals,

sodass der Steinhauer die Stufen teilweise ersetzen musste. Nach der Restaurierung kommen die Fassaden des historischen Gasthofs dank den farblich akzentuierten Architekturelementen wieder gebührend zur Geltung.

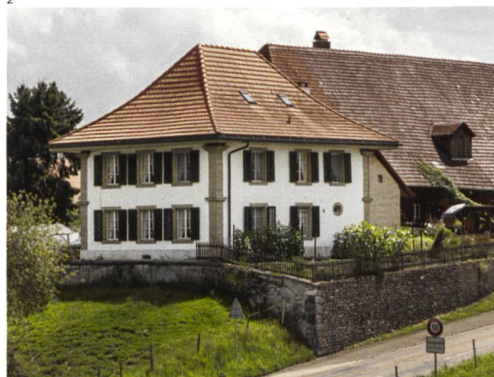
Abb. 2
Buchegg, Aetigkofen. Der Wohnstock Hauptstrasse 51 nach der Restaurierung.

Der Stock ist im Lauf der Zeit als Mehrzweck-Nebengebäude ganz verschieden genutzt worden. Er war die erste Käserei des Dorfes, Poststelle, Ofenhaus, Speicher und natürlich auch Wohnstock. Bereits 1985 wurde das Gebäude unter Mithilfe der Denkmalpflege von Bund und Kanton aussen saniert (Jahresbericht Denkmalpflege 1985). Im Zusammenhang mit der Sanierung der Wohnung und der Erweiterung des Wohnraums ins Dachgeschoss zeigte sich, dass die Natursteinarbeiten am Äusseren, insbesondere die Ecklisenen sowie die Tür- und Fenstereinfassungen aus Sandstein, dringend restauriert werden müssen. Gleichzeitig wurden die Fassaden, die Fenster und Fensterläden sowie die Dachunterseiten neu gestrichen.

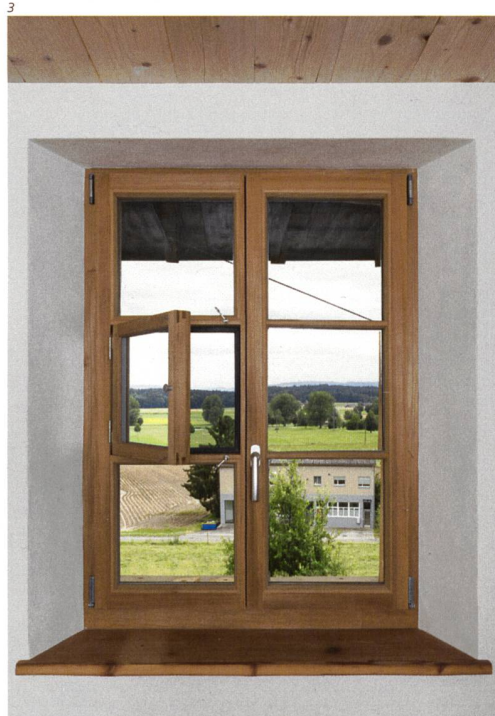
Abb. 3
 Buchegg, Aetingen. Doppelbauernhaus Schulgässli 22. Eines der neuen Fenster mit den traditionellen «Läuferli».

Schon von Gotthelf her kennen wir das «Läuferli», ein kleiner Lüftungsflügel, der es erlaubt, in einem grösseren Fenster ein kleines – meist in der Grösse eines Glasfeldes, also der Glasfläche zwischen zwei Fenstersprossen – zu öffnen. Je ein solches «Läuferli» pro Zimmer hat der Schreiner bei der Erneuerung der Fenster im Doppelbauernhaus Schulgässli 22 in Aetingen wieder in die neuen IV-Fenster eingefügt. Das 1820 errichtete Haus steht als eindruckliches Volumen mit markanter Gebäudeform (Vollwalm-dach) erhöht am Hang östlich des Ortskerns. Für die nach Süden orientierten Fenster unter dem grossen Vordach wirken die kleinen Lüftungsflügel stimmig und erscheinen als feingliedriges Detail.

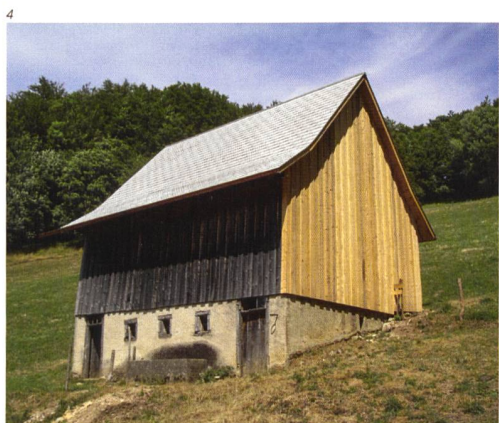
Abb. 4
Beinwil. Die restaurierte Weidscheune «Klein Geissberg».

Das «Neuhülschürli» war vor der Restaurierung in einem sehr schlechten baulichen Zustand. 2013 musste die Dachkonstruktion daher notfallmässig gesichert werden. Die Holzkonstruktion hätte einen weiteren Winter mit viel Schnee kaum überstanden. Beide Gebäude besaßen ursprünglich Dachflächen mit Holzschindeln und wurden nun neu mit naturgrauen Eternitschieferplatten eingedeckt. Defekte Balken und Holzverkleidungen mussten ersetzt werden, und die Sockelmauern wurden wo nötig gesichert. Die Scheunen dienen weiterhin als Weidestall und Bergeraum für Raufutter und landwirtschaftliche Gerätschaften.

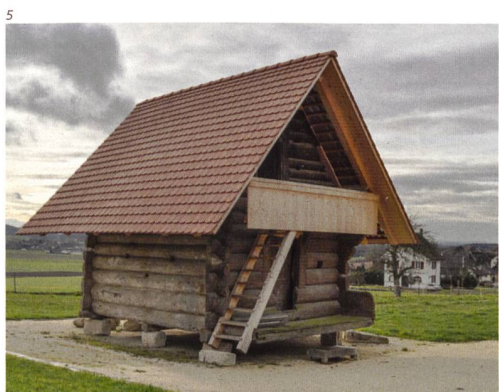
Abb. 5
Drei Höfe. Der versetzte und restaurierte Speicher Möslistrasse 2a in Heinrichswil.

des Holzwerks, im Ersatz morscher Konstruktionshölzer und in der Neubedachung in Einfachdeckung mit neuen Biberschwanzziegeln. Die historisch richtige Neigung und Länge des Dachs wurde anhand von regionalen Vergleichsbeispielen bestimmt. Auf dem neu geschaffenen, von Strauchwerk befreiten Mergelplatz ist der Speicher nun wieder als eigentliches Schmuckstück des Hofes zu erkennen.

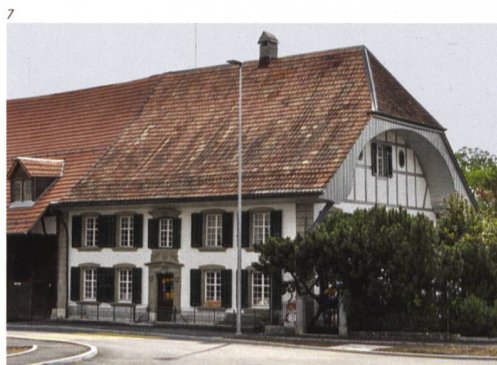
Abb. 7
Lohn-Ammannsegg, Schulhausstrasse 2. Der zum Wohnhaus umgenutzte und restaurierte ehemalige Gasthof Sternen.

ben baute er eine Wohnung ein. Auch den nachträglichen, bescheidenen Anbau im Süden modernisierte er und setzte ihn farblich vom Altbau ab. In der Wohnung im Obergeschoss, die in den westseitigen Stuben ein qualitativvolles Interieur aus dem zweiten Viertel des 19. Jahrhunderts aufweist, restaurierte er die historische Substanz behutsam. Die biedermeierlichen Stuckdecken wurden aufgefrischt, Türblätter und Sockeltäfer gestrichen und das Parkett zurückhaltend geschliffen und geölt.

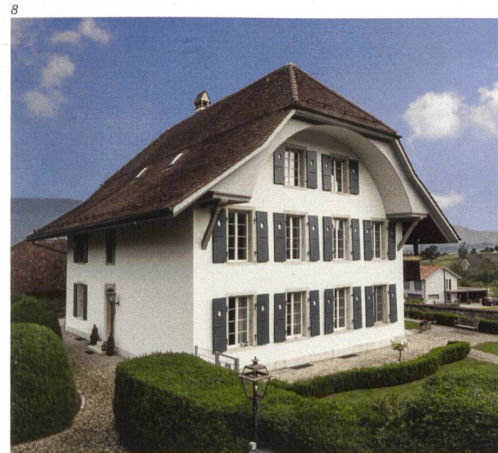
Abb. 8
Lüsslingen-Nennigkofen. Das Pfarrhaus in Lüsslingen mit restaurierten Fassaden.

Im Zusammenhang mit einem Wechsel im Pfarramt, der Renovation der Wohnräume und der Aufteilung in zwei Wohnungen wurden 2014 auch die Fassaden restauriert. Dazu gehörten eine Verputzsanierung, die Erneuerung der Fenster, die Restaurierung des Holzwerks und die Malerarbeiten.

Vor 50 Jahren sind bei der Erneuerung der Fenster Sprossenfenster mit kleinteiliger barocker Gliederung eingebaut worden, wie sie vorher – allerdings noch mit Kämpfer – auf der Nordseite bei einzelnen Öffnungen noch vorhanden war. Mehrheitlich hatten die Fenster vor 1965 aber eine einfachere Gliederung mit drei horizontalen Sprossen pro Fensterflügel. Dieses Sprossenbild erscheint bereits auf einer Vedute der Südfassade von 1824, weshalb entschieden wurde, die neuen Fenster mit Isolierverglasung und beidseits aufgesetzten Sprossen wieder in dieser Art auszuführen.

Eine besondere Herausforderung war die Verputzsanie- rung. Abgesehen von einigen Rissen war der bestehende Verputz noch recht gut, doch ergaben Messungen, dass vor allem im unteren Teil der Salz- gehalt des recht zementhaltigen Putzes so hoch war, dass ein Farbanstrich nicht mehr genügend haften würde. Der untere Teil des Verputzes musste daher entfernt und fachgerecht erneuert werden. Die Fas- saden wurden als Ganzes gestrichen.

Die Farbigekeit der Berner Ründe wurde anhand einer Sondierung früherer Farbfassungen unter dem An- strich von 1965 bestimmt. Die Fassadenflächen, das Holzwerk und die Fensterläden wurden farblich auf- einander abgestimmt, sodass die äussere Erschei- nung viel an Attraktivität gewonnen hat.

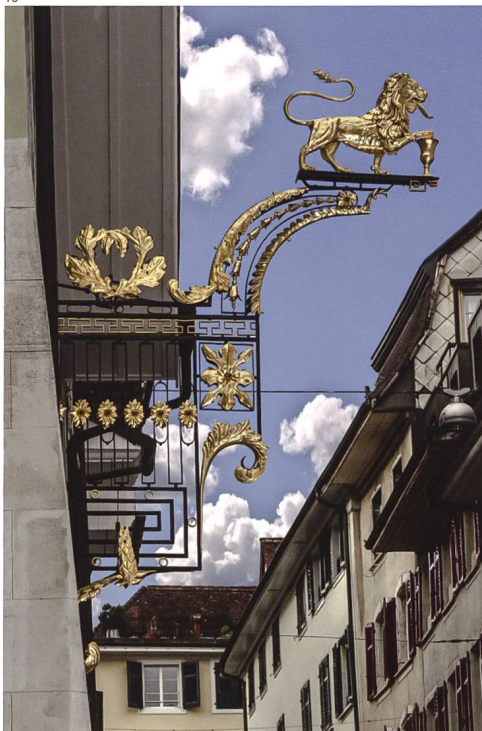
Abb. 10
 Solothurn. Das Wirtshauschild
 des Restaurants Löwen nach
 der Restaurierung 2015.

Vom Wirtshauszeichen war seit vielen Jahren nur noch der Ausleger in situ vorhanden; die Löwenfigur war wegen ihres schadhafte Zustandes demontiert worden. Im Zusammenhang mit der 2014/15 ausge- führten Fassadenrenovation ergab sich die Gelegen- heit, das Wirtshauszeichen wieder zu komplettieren und zu restaurieren.

Das aus getriebenem Stahlblech mit gegossenen Beinen bestehende Löwenstandbild wies stark kor- rodierte Teile auf, die der Schlosser ersetzen musste. Nach dem Auftrag einer Grundierung und einem Mixtionanstrich erfolgte die Vergoldung mit Rosen- nobeldoppelgold. Der Ausleger wurde sandge- strahlt, spritzverzinkt, grundiert und mit schwarzer Seidenglanzfarbe gestrichen. Das reiche Blatt- und Rosettendekor erhielt eine Blattvergoldung.
