Zeitschrift: Archäologie und Denkmalpflege im Kanton Solothurn

**Rubrik:** Denkmalpflege: Kurzberichte

# Kurzberichte

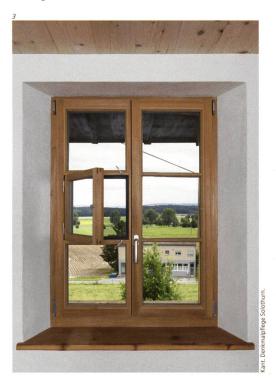
Abb. 3 Buchegg, Aetingen. Doppelbauernhaus Schulgässli 22. Eines der neuen Fenster mit den traditionellen «Läufterli» Der Stock ist im Lauf der Zeit als Mehrzweck-Nebengebäude ganz verschieden genutzt worden. Er war die erste Käserei des Dorfes, Poststelle, Ofenhaus, Speicher und natürlich auch Wohnstock. Bereits 1985 wurde das Gebäude unter Mithilfe der Denkmalpflege von Bund und Kanton aussen saniert (Jahresbericht Denkmalpflege 1985). Im Zusammenhang mit der Sanierung der Wohnung und der Erweiterung des Wohnraums ins Dachgeschoss zeigte sich, dass die Natursteinarbeiten am Äussern, insbesondere die Ecklisenen sowie die Tür- und Fenstereinfassungen aus Sandstein, dringend restauriert werden müssen. Gleichzeitig wurden die Fassaden, die Fenster und Fensterläden sowie die Dachuntersichten neu gestrichen.

Schon von Gotthelf her kennen wir das «Läufterli», ein kleiner Lüftungsflügel, der es erlaubt, in einem grösseren Fenster ein kleines – meist in der Grösse eines Glasfeldes, also der Glasfläche zwischen zwei Fenstersprossen – zu öffnen. Je ein solches «Läufterli» pro Zimmer hat der Schreiner bei der Erneuerung der Fenster im Doppelbauernhaus Schulgässli 22 in Aetingen wieder in die neuen IV-Fenster eingefügt. Das 1820 errichtete Haus steht als eindrückliches Volumen mit markanter Gebäudeform (Vollwalmdach) erhöht am Hang östlich des Ortskerns. Für die nach Süden orientierten Fenster unter dem grossen Vordach wirken die kleinen Lüftungsflügel stimmig und erscheinen als feingliedriges Detail.
