Zeitschrift: Archäologie und Denkmalpflege im Kanton Solothurn

Artikel: Umsichtig in Wert gesetzt : die ehemalige Arztvilla Baslerstrasse 5 in

Balsthal

Umsichtig in Wert gesetzt: die ehemalige Arztvilla Baslerstrasse 5 in Balsthal

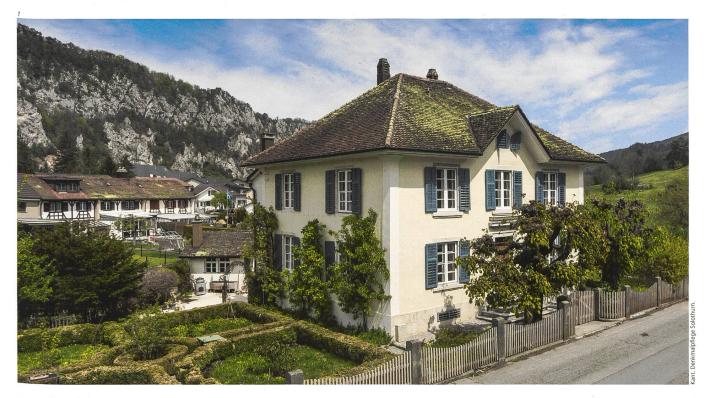
Abb. 1 Balsthal, Baslerstrasse 5. Die ehemalige, 1838 erbaute Arztvilla in einer Aufnahme von Südwesten. Links im Vordergrund die Buchshecken des westlichen Gartenteils, dahinter das Anfang des 20. Jahrhunderts errichtete Waschhaus. Foto 2017.

Der zweigeschossige, verputzte Mauerbau erhebt sich über hohen Kellersockel und nahezu quadratischem Grundriss. Das Äussere ist schlicht gehalten; flache Lisenen betonen die Hausecken, ein schwach geneigtes Walmdach mit gerader Dachuntersicht schliesst den wohlproportionierten Baukörper ab (Abb. 1 und 2). Die symmetrisch gestaltete, dreiachsige Eingangsfront gegen die Baslerstrasse ist mit Freitreppe und Dreiecksgiebel ausgezeichnet und besitzt ein klassizistisch verdachtes, 1838 datiertes Portal mit vorzüglichem Empire-Türblatt. Die an der Nordfassade angefügten hausbreiten Lauben, in Ständerbauweise konstruiert und von einem Schleppdach gedeckt, waren ursprünglich wohl offen, von einem Schindelmantel geschützt und hauptsächlich zur Erschliessung der Toiletten gedacht. Später schloss man sie mit einer Vertikalschalung aus breiten Brettern und Deckleisten (Abb. 12).

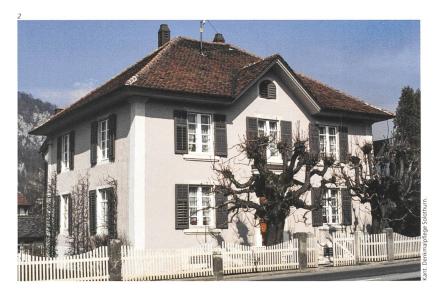
Abb. 2 Um 1980 liess die Eigentümerin die Fassaden blassrot und die Jalousieläden braun streichen; 2013 waren die Farben völlig ausgebleicht. Foto um 1980.

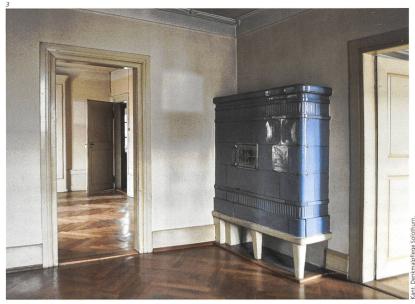
Abb. 3 Vor der Restaurierung zeigten sich die Wandoberflächen der Zimmer kahl und farblos.

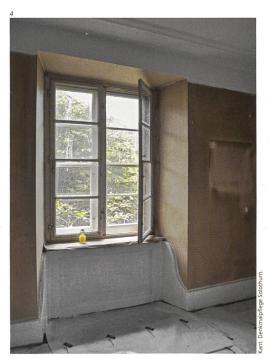
Abb. 4
Eine Fensternische im Obergeschoss während der Restaurierung. Ein zeittypisches Detail von 1838 ist der schlichte
Sockelladen, der sich über ein geschweiftes Brett mit dem Brüstungstäfer verbindet.

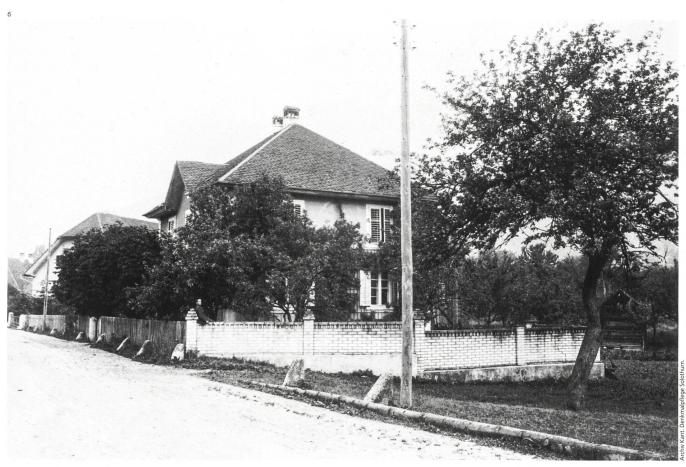
Abb. 6 Bereits um 1895 prägte das Biedermeierlandhaus mit seinem Garten den Osteingang von Balsthal. Rechts im Bild ist einer der Vorgängerbauten des Waschhauses sichtbar, möglicherweise ein Bienenhaus.

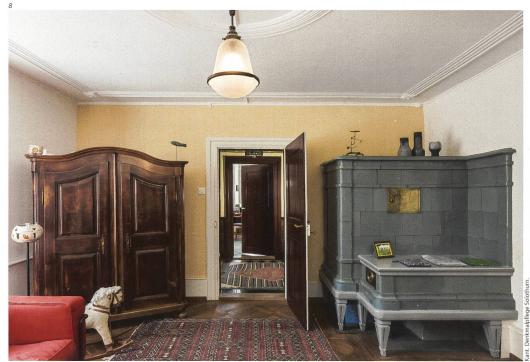
Abb.7 Sowohl die bauzeitlichen Fenster als auch die Vorfenster besitzen feingliedrige Lüftungsflügel und schmiedeeiserne Beschläge. Foto 2017.

Bei den historischen Fenstern, von denen ein beträchtlicher Teil noch die geschmiedeten Beschläge von 1838 besitzt, sah der Bauherr nach reiflicher Überlegung von einer teuren modernen Aufdoppelung ab; stattdessen beauftragte er den Schreiner mit der punktuellen Reparatur der Doppelfenster und liess es danach bei einer eigenhändig vorgenommenen Pinselrenovation bewenden. Nach einiger Zeit im Haus konnte das zunächst gefürchtete Problem des Strassenlärms entschärft werden, indem man die Schlafzimmer in die strassenabgewandten Räume verlegte.

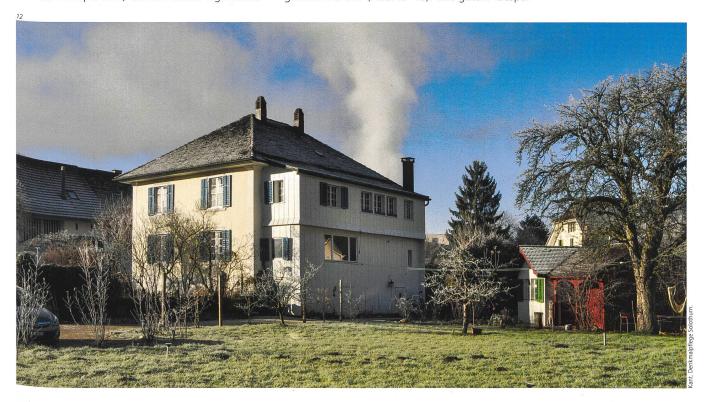
Abb. 12 Nordostansicht des Landhauses nach der Aussenrestaurierung, rechts im Bild das ehemalige Waschhaus. Foto 2017.

Entstehungszeit passenden Farbgebung aufzuwerten. Die Wahl fiel auf einen hellgelben, warmen Wandfarbton, von dem sich die kalkweissen Architekturglieder wie Sockel, Lisenen und Dachuntersicht abheben. Der nordseitige, holzverschalte Anbau setzt sich durch seinen hellgrauen Ölfarbanstrich ab (Abb. 12). Den entscheidenden Akzent aber steuert das abgetönte Blau der wieder mit Kunstharzfarbe gestrichenen Jalousieläden bei.

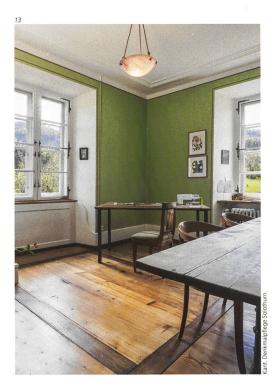
Abb. 14

Blick vom West- in das Südwestzimmer des Obergeschosses. Das passende Nussbaummobiliar konnten die Eigentümer von der Vorbesitzerin übernehmen.

Der Schwerpunkt der zweiten Restaurierungsetappe lag auf den Maler- und Tapeziererarbeiten im Obergeschoss, in dem alle Raumschalen passend instand gestellt wurden (Abb. 13–16). Mit gutem Gespür

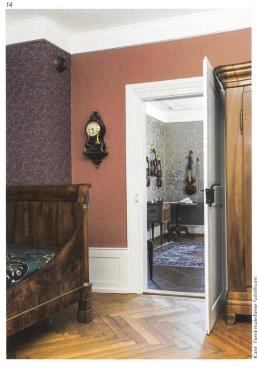
Abb. 15

Das strassenseitige Mittelzimmer des Obergeschosses ist direkt vom gefangenen Mittelgang aus erschlossen. Es teilt sich mit dem Südwestzimmer einen Kachelofen von 1838. Foto 2017.

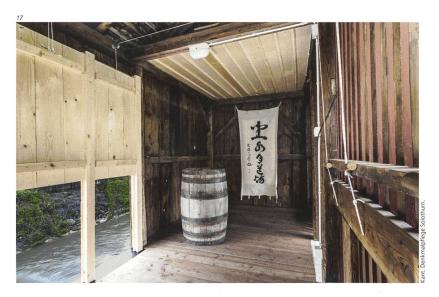
Abb. 17 Der ehemalige, an das Waschhaus angebaute Geräteschuppen wurde zum Meditationsraum mit Ausblick auf den Augstbach.

Mit wenigen Eingriffen gestaltete der Eigentümer diesen kleinen Zweckbau zu einer Küche mit Essraum um. Die baulichen Massnahmen beschränkten sich auf die Dachreparatur, die Kaminsanierung sowie den Neuanstrich der Mauern und des Holzwerks. Einen Neuanstrich in passendem Rotbraun erhielten auch die Staketen des ehemaligen Geräteschuppens. Hier entstand ein offener Meditationsraum, der dank neu eingebauter Schiebeläden in der bachseitigen Rückwand auch den Bezug zum Fliessgewässer bietet (Abb. 17).
