Zeitschrift: Archäologie und Denkmalpflege im Kanton Solothurn

Ein Wohnstock der bäuerlichen Elite des 19. Jahrhunderts in Balm bei Messen

BARBARA STUDER IMMENHAUSER UND MARKUS SCHMID

Messen, Balm bei Messen, Wohnstock Lüterswilstrasse 15

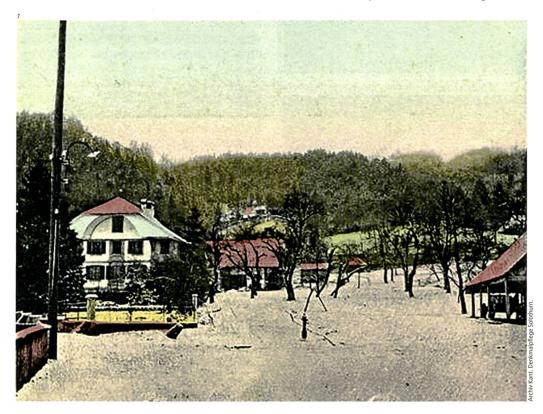
Abb. 1 Ausschnitt aus einer Postkarte von 1913 mit dem Wohnstock und dem vorgelagerten Garten. Der Riesen-Lebensbaum (Thuja, am linken Bildrand) hatte bereits damals eine beachtliche Grösse und dürfte etwas älter sein als die mündlichen Überlieferungen glauben machen.

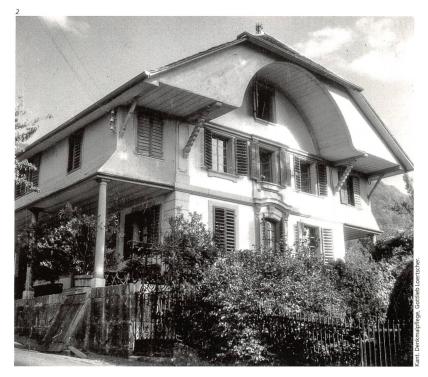
Abb. 2 Südfassade des Wohnstocks im Oktober 1949.

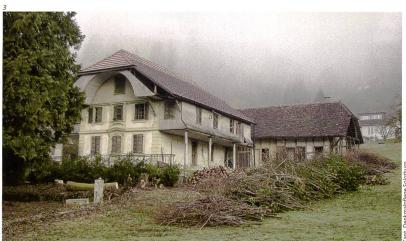
Abb.3

Fällarbeiten im März 2013. Der Garten war stark verbuscht und musste gerodet werden.

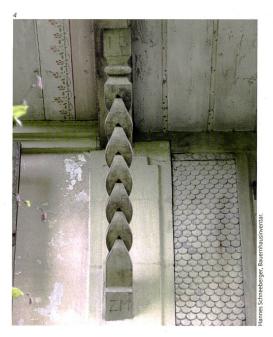
Abb. 4

Rechter Zopfbug mit der Jahreszahl «13» (1813) und den Initialen «ZM» (Zimmermeister Hans Ziegler). Foto 2006.

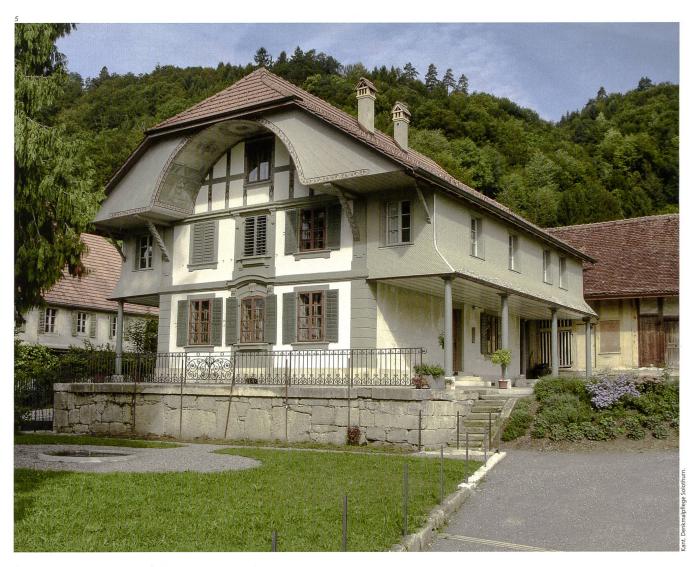
Abb. 5 Südfassade des herrschaftlichen Wohnstocks nach der Restaurierung. Foto 2017.

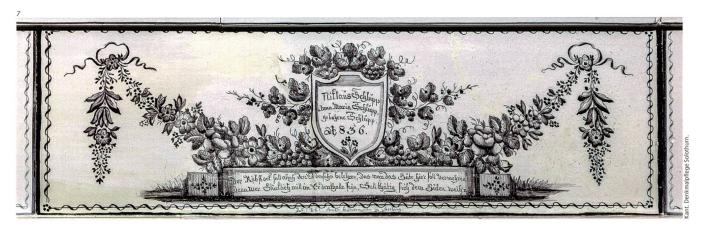
Abb. 6 und 7 Datierte Ofenkacheln der Egli-Kachelöfen im Erdgeschoss (1828) und im Obergeschoss (1836) mit den Inschriften des Besitzer-Ehepaars: Niklaus Schlup und Anna-Maria Schlup. Fotos 2016.

Die erste Erhöhung des Versicherungswerts aus dem Jahr 1835 könnte von Um- oder Ausbauten herrühren, in deren Zusammenhang auch die Ründe und die Balken des Riegs an der Hauptfassade (diese von einer anderen Hand, wahrscheinlich aber zeitgleich) bemalt wurden. Aufgrund stilistischer Details ist davon auszugehen, dass diese aus der Zeit um 1830 stammen.⁹ Es ist daher anzunehmen, dass es sich beim Besitzerpaar, das auf der einen Seite der Ründe dargestellt ist, um Anna-Maria und Niklaus Schlup-Schlup handelt (Abb. 8 und 27). Ebenfalls zu einer Wertsteigerung beigetragen haben dürften drei Egli-Öfen, die zwischen 1828 und 1836 eingebaut worden sind. Auf allen finden sich Kacheln mit Inschriften des Besitzer-Ehepaars (Abb. 6 und 7).

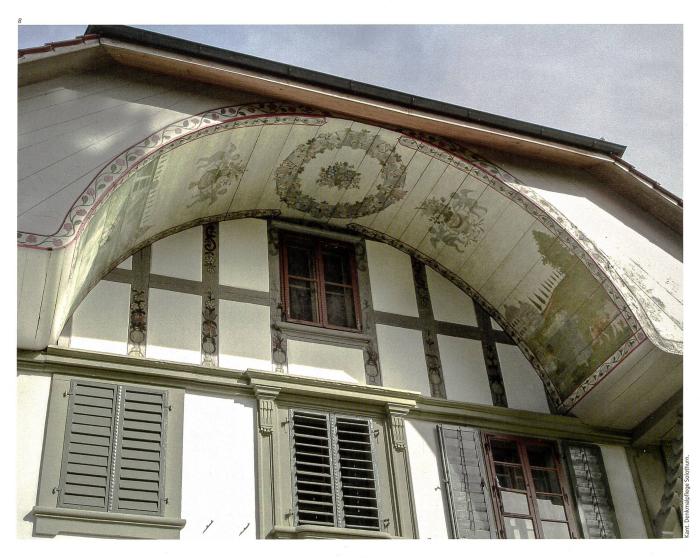
Abb. 8 Untersicht der Ründe mit dekorativen Malereien nach der Restaurierung. Foto 2017.

Freilegungsproben zeigten, dass auf den Untersichten der südseitigen Ründe mehrere Fassungen vorhanden waren. Nach der Dokumentation wurden mit einigem Aufwand die beiden oberen Schichten behutsam entfernt, sodass die Malerei der dritten Fassung zum Vorschein kam. Um die Lesbarkeit zu gewährleisten, wurden Fehlstellen sehr zurückhaltend retuschiert, hauptsächlich beim Hintergrund und in den Umgebungen. Das Giebelfeld in der Südfassade wurde wieder auf das ursprüngliche Riegbild zurückgebracht. Nach der Entfernung der Putzschicht kamen auf den Riegeln ornamentale Bemalungen hervor. Ob diese mit der Ründemalerei einhergehen, ist fraglich; es scheinen eher nachträgliche Ergänzungen zu sein.

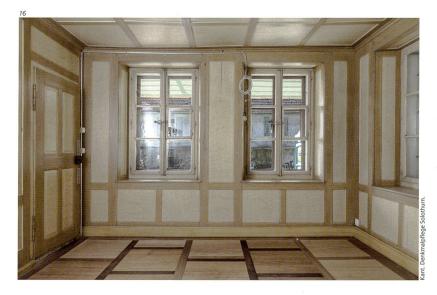
Abb. 18 Stube im Erdgeschoss, Blick gegen Süden mit den restaurierten einfachverglasten Fenstern aus Eiche mit Vorfenstern. Foto 2016.

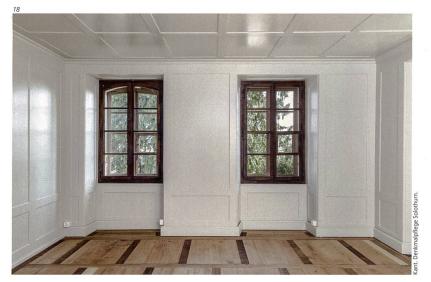
Abb. 19 Stube im Erdgeschoss, Blick zum Egli-Kachelofen von 1828, in den Gang und zur Nebenstube. Foto 2016. Einführung einer liberalen Verfassung für die ganze Schweiz forderte. Gemäss der Familienchronik¹³ war er im Sonderbundskrieg 1847 denn auch ein feuriger Anhänger der umstürzlerischen Freisinnigen, die bekanntlich im Jahr darauf die Annahme der Bundesverfassung erreichten, welche den Beginn der modernen Schweiz markiert.

Der Wohnstock Lüterswilstrasse 15, wie er sich heute wieder präsentiert, ist ein sehr schönes, Stein gewordenes Zeugnis einer vermögenden Familie aus der ländlichen Elite, die zu Beginn des 19. Jahrhunderts zu einer zumindest regionalen Machtposition aufsteigen konnte. Wie vielen anderen Bauernfamilien im Mittelland war es den Schlup nach dem Ende des Ancien Régime und insbesondere mit der Einführung der liberalen Verfassung 1831 möglich geworden, politische Verantwortung zu übernehmen und ihre Umwelt damit entscheidend mitzuprägen. Bildung war dabei ein ganz wichtiges Element ihres neuen Selbstbewusstseins. Man war sich offensichtlich bewusst, dass sie der Schlüssel zum Erfolg sein würde und war stolz darauf. Besonders deutlich wird dies bei Anna Maria und Niklaus Schlup-Schlup, die nicht nur ihrem einzigen, 1824 geborenen Sohn Jakob eine ausgezeichnete Ausbildung (inkl. Studium!) ermöglichten, sondern auch selber versuchten, ihr Wissen zu erweitern und das Zeitgeschehen zu verfolgen. Es ist davon auszugehen, dass sie den «Schweizerboten», ein liberales Wochenblatt, das zum Ziel hatte, die neuen, freiheitlichen Ideen bei einer breiten Bevölkerung zu verbreiten,22 abonniert hatten – ein Umstand, den sie sogar auf ihrem Egli-Ofen verewigen liessen (Abb. 19 und 23)! Jakob Schlup nutzte schliesslich sein Herkommen und sei-

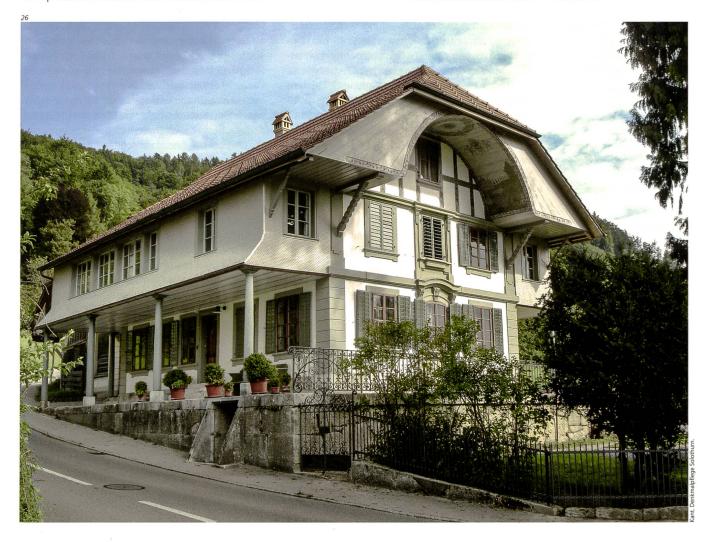
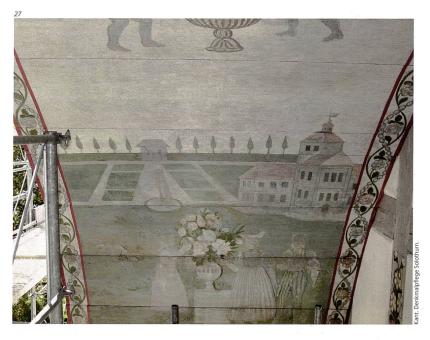
Abb. 27 und 28 Szene eines herrschaftlichen Landsitzes mit Gartenanlage am westlichen Fuss der Ründeuntersicht. Es ist anzunehmen, dass es sich beim Paar unten rechts um Anna-Maria und Niklaus Schlup-Schlup handelt. Links Zustand nach der Restaurierung von 2015, rechts vor der Restaurierung.
