Zeitschrift: Archäologie und Denkmalpflege im Kanton Solothurn
Herausgeber: Amt für Denkmalpflege und Archäologie des Kantons Solothurn
Band: 22 (2017)

Rubrik: Denkmalpflege : Kurzberichte

Kurzberichte

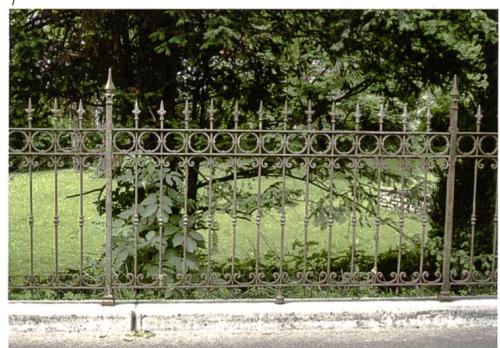
Abb. 1
Balsthal-Klus, Detailaufnahme des restaurierten Eisenzauns bei der Liegenschaft zum Hofberg 1. Foto 2017.

Da lange Zeit unklar war, ob der Garten der Villa durch die geplante Umfahrung der Klus tangiert wird, war der Zaun nicht mehr unterhalten worden und befand sich in einem schlechten Zustand. Das aktuelle Projekt sieht nun aber die Abzweigung der Umfahrung weiter nördlich, also erst nach dem Schmelzhof vor. Der rund 90 Meter lange Eisenzaun wurde sanft restauriert, wobei insbesondere die Sockelmauer erneuert werden musste. Die 40 Zaunelemente bestanden aus einem einfacheren und einem etwas aufwendigeren Typ. Stark verbogene oder defekte Partien wurden gerichtet und wo nötig wieder instandgestellt, während vier Elemente des einfacheren Typs neu hergestellt werden mussten.

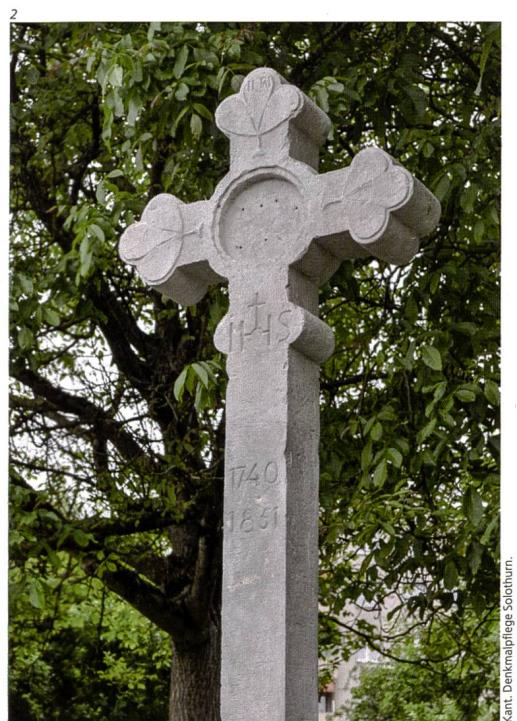
Abb. 2
Biberist. Das Kalksteinkreuz an der Verzweigung Schulweg/Bachstrasse nach der Restaurierung, Detailaufnahme 2016.

Der Steinhauer restaurierte das Kreuz nach der bewährten Methode: Er demontierte das Kreuz, legte den Sockel frei und stellte ihn gerade. Die Kalksteinoberfläche reinigte er sanft, entfernte lose Teile und rostendes Eisen, verankerte und sicherte die Bestandteile des Kreuzes mit Chromstahldübeln, ergänzte Fehlstellen mit passendem mineralischem Mörtel und schloss Risse mit einer Kalkschlämme.

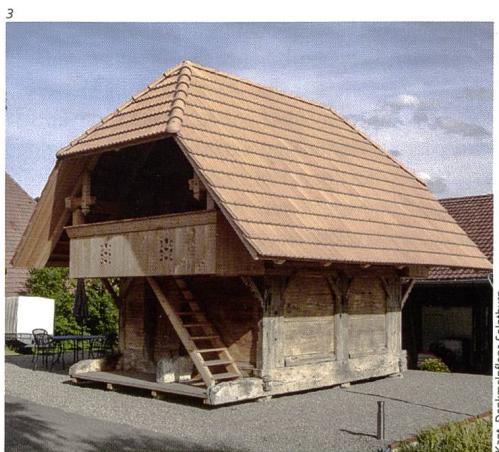
Abb. 3
Buchegg, Ortsteil Hessigkofen:
Der Speicher Hauptstrasse 33a
nach der Restaurierung, Foto
2017.

Nach sorgfältigem Abwägen hat sich die Eigentümerschaft entschieden, den Kernbau des Speichers zu restaurieren und das Gebäude von den störenden seitlichen und rückwärtigen Anbauten (Anhennen und Querfirstanbau) zu befreien. Durch Eigenleistung konnte dabei einiges an Aufwand eingespart werden. Die räumliche Situation ist durch die Baumassnahmen viel offener geworden. Wegen des Jahrzehntelang ausgebliebenen Unterhalts musste vor allem im Bereich des Daches und der süd- und nordseitigen Laube einiges Holz ersetzt werden. Das Dach wurde mit neuen naturroten Muldenziegeln eingedeckt.

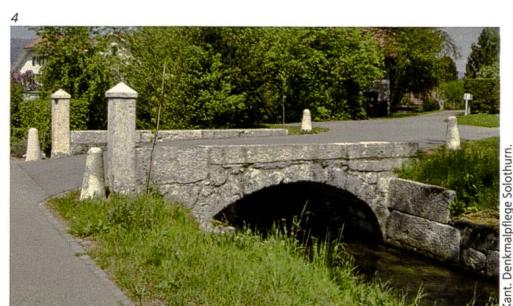
Abb. 4
Deitingen. Ansicht der restaurierten
Brücke, die beim Pfarrhaus über die Ösch führt.
Foto 2017.

Bei der Natursteinbrücke waren in erster Linie die Brüstungen mit ihren Pfeilern und die südseitige Uferstützmauer zu sanieren. Der Brückenbogen präsentierte sich in gutem Zustand; er wurde freigelegt und seine Fugen neu ausgemörtelt. Grössere Fugenöffnungen an den Stirnmauern und den Brüstungen wurden geschlossen. Die danach auf den Brückenbogen aufgebrachte Splitverfüllung gleicht nicht nur das Gefälle aus, sondern dient auch als Trennschicht zur darüberliegenden Gussasphalt-Abdichtung und dem neu eingebauten, schlchten Teerbelag der Fahrbahn. Die beiden Brückenpfeiler und die Blöcke der Stützmauer am südseitigen Bachufer, die sich geneigt hatten, mussten neu versetzt und gerichtet werden. Die vier restaurierten Poller sichern weiterhin die Brückeneinfahrt, und mit den Jahren werden die vier Linden wieder als stattliche Bäume den Standort der Pfarrhausbrücke markieren.

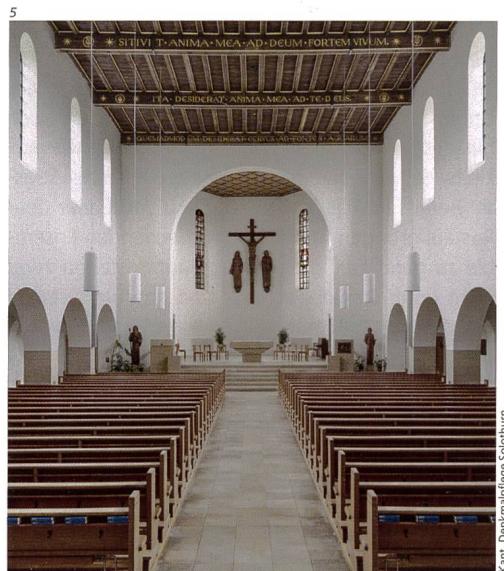
Abb. 5
Derendingen, Herz-Jesu-Kirche. Inneres nach der Renovation von 2015/16. Foto 2017.

Die Innenrenovation von 2015/16 brachte neben einer Reinigung und Auffrischung der Oberflächen von Boden, Wänden, Decke und fest eingebauter Ausstattung auch erneute bauliche Veränderungen im Chorbereich. Die Stufenerhöhung beim Altar, die nicht mehr gebrauchten Ministrantenbänke, der Priestersitz und das Wandtafel wurden wieder ent-

fernt, der Altar selbst leicht nach vorne verschoben. So entstand im Chorbereich der gewünschte Platz für Eucharistiefeiern und Andachten in kleinerem Rahmen. Auch im Schiff entstand durch die Entfernung der fünf hintersten Bankreihen und durch den Ersatz des dortigen Holzbodens durch Solnhofer Steinplatten neuer Raum für Gruppenanlässe oder Ausstellungen. Eine zusätzliche Aufwertung erfuhr der Kirchenraum, indem man die unschönen Blechschirme der Hängeleuchten aus den 1960er Jahren durch neue schlichte Plexiglaszyylinder ersetzte.

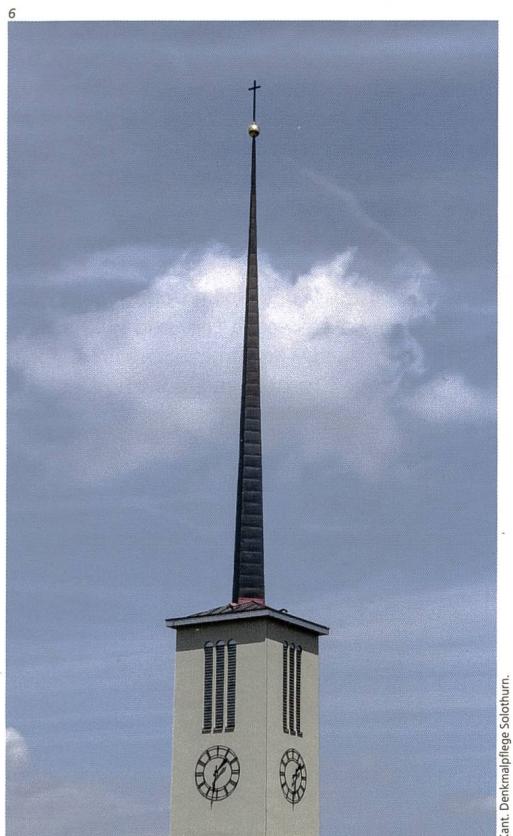
Abb. 6
Derendingen, reformierte Kirche. Ansicht des Turmhelms nach der Sanierung 2015/16. Foto 2017.

Sehr auffallend tritt der Turm mit seinem äusserst filigranen Nadelhelm in Erscheinung. Die Konstruktion dieser Turmspitze ist direkt auf die Betondecke des Glockengeschosses montiert und besteht aus einem Untergerüst aus Stahl, das mit Holzbrettern verschalt ist und am Fuss des Helms in eine schwach geneigte, von unten kaum sichtbare Walmdachkonstruktion aus Holz übergeht. Diese Konstruktion ist als Ganzes schliesslich mit Kupferblech überzogen. Die 2015/16 durchgeföhrte Turmsanierung wurde notwendig, weil infolge wiederholten Wassereinbruchs durch die undicht gewordene Kupferbekleidung des Nadelhelms das darunterliegende Holz an mehreren Stellen verfault und teilweise von Schimmel befallen war. Auch die Verschraubung der Stahlunterkonstruktion auf der Betondecke erwies sich als schadhaft. Die Statik war somit nicht mehr gewährleistet. Daher musste die gesamte Kupferverkleidung entfernt, die Holzverschalung und die Walmdachkonstruktion ersetzt, die Verschraubung des Stahlgerüsts erneuert und schliesslich eine neue Verkleidung aus gefälzten Blechbahnen montiert werden. Der Nadelhelm ist somit mit Ausnahme der Stahlunterkonstruktion und der aus einer vergoldeten Kugel und einem schwarz gefassten Kreuz bestehenden Bekrönung komplett neu konstruiert. Gleichzeitig erfolgten ein Neuanstrich der Turmfassaden sowie die Restaurierung der schwarz gefassten Zifferblätter und der Zeiger der Turmuhr.

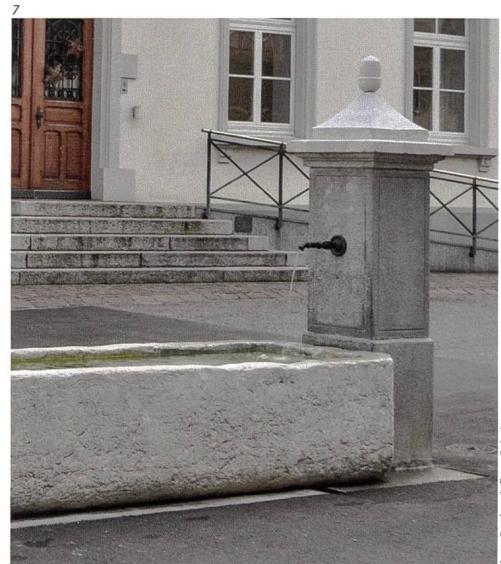
Abb. 7
Erlinsbach. Der neu platzierte und restaurierte Dorfbrunnen.
Foto 2016.

Der Steinhauer restaurierte Kalksteintrog und Stock in seinem Atelier. Zu den Massnahmen gehörten die Reinigung, das Ausschlämnen und Nacharbeiten von Rissen und Fehlstellen sowie ihre Ergänzung mit passendem mineralischem Mörtel. Der restaurierte Stock, dessen profiliertes Aufsatz von der späteren Aufdopplung befreit wurde, erhielt wieder eine bekrönende Ziereichel. Der Brunnen steht nun, wenig nach Nordosten verschoben, auf einer nahezu bodenebenen Betonplatte gleich ausserhalb des Kreisels. Dank zwei in die Platte eingelassenen Nuten kann er im Bedarfsfall mit einem Kran weggehoben werden.

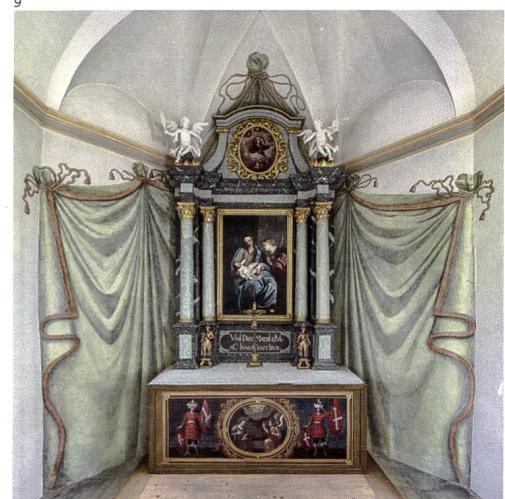
Abb. 9
Lohn-Ammannsegg, Kapelle der Unschuldigen Kinder. Altar nach der Restaurierung 2015. Foto 2017.

2015 waren im Kapelleninnern diverse Konservierungs- und Restaurierungsarbeiten fällig. Im Chor zeigten sich im Sockelbereich des Mauerwerks erneut die bereits bei früheren Kontrollen festgestellten Feuchtigkeitsschäden und Salzausblühungen, die eine partielle Putz- und Anstrichsanierung erforderten. Dabei wurden die schadhaften Schichten bis auf die tragenden Strukturen entfernt und die Fehlstellen mit einem Verputzaufbau auf Kalkbasis wieder geschlossen. Der abschliessende Neuanstrich erfolgte mit SAX-Kalkfarbe, die in ihrem Farbton an den bestehenden Anstrich angeglichen wurde. Auch die Wandmalerei wies einige schadhafte Stellen auf. Nach einer Trockenreinigung festigte der

Restaurator die pudernden Farbpartien, und kleinere Fehlstellen sowie störende Farbveränderungen retuschierte er mit Lascaux-Malmitteln und Farbpigmenten. Der Altar inklusive den Statuen und den Ölgemälden erhielt ebenfalls eine Oberflächenreinigung. Nur wenige Stellen der Farbfassung mussten gefestigt, gekittet und retuschiert werden. Einige Schäden zeigte die Polierweissfassung der beiden Putti über den Architraven. Die aufstehenden Fassungsschollen wurden mit einer Leimlösung gefestigt und auf die Grundierung zurückgeklebt, die Fehlstellen mit Kreidekitt geschlossen, retuschiert und aufpoliert.

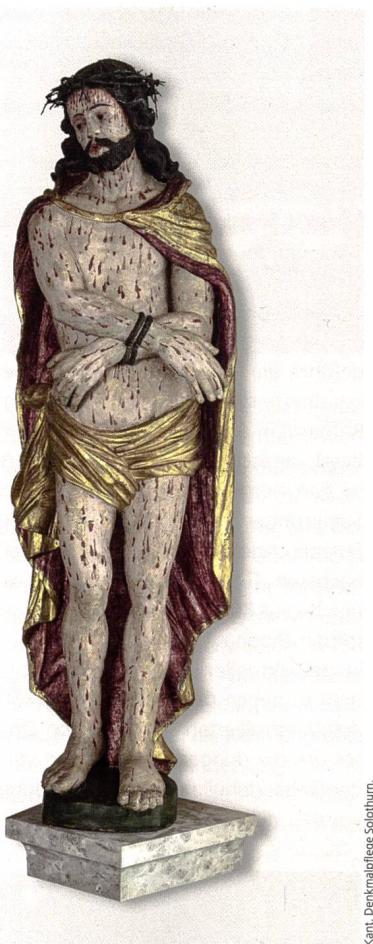
Abb. 12
Olten, Ecce-Homo-Kapelle,
Aarauerstrasse 152. Figur des
Schmerzensmannes nach der
Restaurierung 2015. Foto 2016.

Im Rahmen der 2015 durchgeföhrten Innensanierung wurden das Kapelleninnere gereinigt, die Wände gestrichen und der Figurenschmuck restauriert. Bei der Behandlung der Figuren entschied man sich grundsätzlich für eine Konservierung des Zustandes von 1960. Dies beinhaltete die Reinigung der stark verschmutzten Oberflächen, die Sicherung von losen Fassungsbereichen und das Retuschieren von Flickstellen. Ausserdem wurden die Aufhängevorrichtungen erneuert und somit der Diebstahlschutz verbessert.

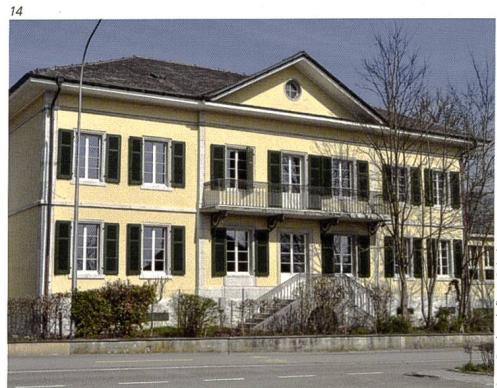
Abb. 14
Selzach, Dorfstrasse 2. Die in den 1840er Jahren errichtete Villa Schläfli nach der Gesamtrestaurierung von 2016. Foto 2017.

Die Gesamtrestaurierung von 2016 brachte eine vollständige Erneuerung der Haustechnik. Denkmalpflegerisch relevant waren insbesondere der Ersatz der Fenster – in Holz, mit zweifachem Isolierglas und passenden Sprossenprofilen –, die Ausbesserung und der Neuanstrich des Putzes, der Eisengeländer und Balkonkonsole, der Jalousien und der Dachuntersicht sowie die Restaurierung der Steingewände. Die Farbpalette wurde beibehalten, die zeittypischen Geländer restauriert und aufwendig an die heutigen Anforderungen angepasst. Im Innern bleiben die alten Parkettböden – in den meisten Zimmern unter schützendem PVC-Belag – erhalten.
