Zeitschrift: Archäologie und Denkmalpflege im Kanton Solothurn

Artikel: Zwei römische Kalkbrennöfen im Dorfzentrum von Oensingen

Zwei römische Kalkbrennöfen im Dorfzentrum von Oensingen

DANIEL REBER

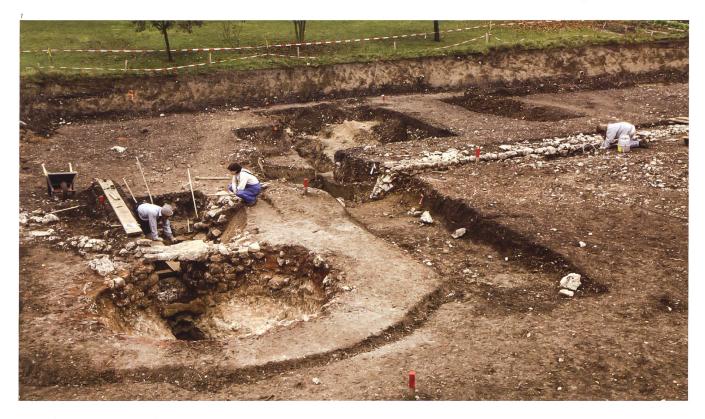
Abb. 1 Blick auf die Ausgrabung vom Herbst 2011 mit dem grösseren, gut erhaltenen Kalkbrennofen und der südlichen Umfassungsmauer der Villa.

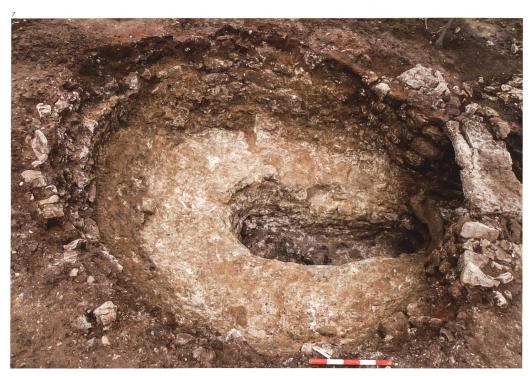
Abb. 7 Blick in den Innenraum von Ofen 1.

Sowohl Ofenbank als auch Wandung der Feuerkammer sind mit einer weissen, verhärteten Kalkschicht überzogen (Abb. 7). Dabei handelt es sich um Branntkalkreste, die sich nach jedem Brennvorgang auf der Ofenbank und in der Feuerkammer ansammelten. Durch Regen und Staunässe verfestigten sie sich nach Aufgabe des Ofens zu Löschkalk.

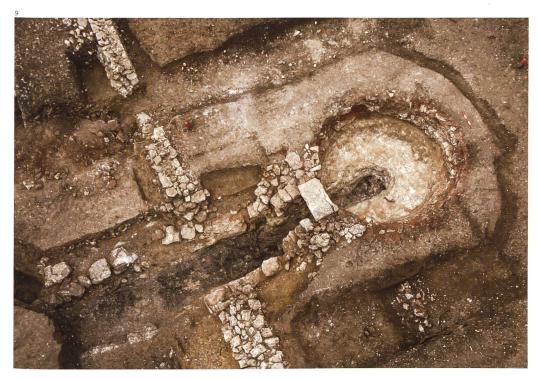
Abb. 9 Ofen 1 mit Ofenküche. In der frühen Nutzungsphase bestand die Ofenküche aus einer länglich-ovalen Grube. Nach dem Umbau bildeten Wangenmauern die Seitenwände der Ofenküche. Norden ist rechts.

Im Vorfeld von Ofen 1 befindet sich die Ofenküche (Abb. 6 u. Abb. 9). Die Ofenküche bestand während der frühen Nutzungsphase aus einer länglich-ovalen, unverschalten Grube. Ihre Breite betrug zirka 4,5 Meter; ihre Länge mindestens 6,6 Meter. Ihr südlicher Abschluss wurde nicht gefasst.

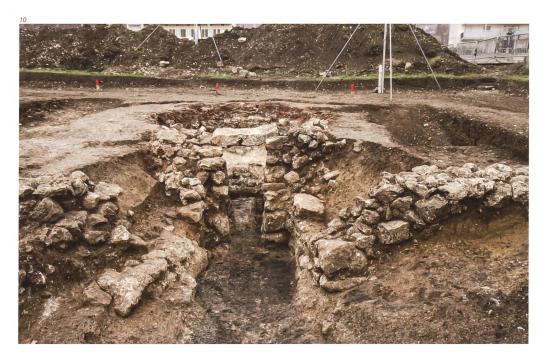
Abb. 10 Frontalansicht von Ofen 1 und Ofenküche. Blick nach Norden. Aus West und Ost ziehen die Mauerabschnitte von M1 über den früheren Grubenrand der Ofenküche hinweg und stossen an die beiden neu errichteten Wangenmauern an.

Die Wangenmauern der Ofenküche unterbrechen M1 auf einer Länge von 3 Metern. Um an die tieferliegenden Wangenmauern anschliessen zu können, fallen die beiden Enden von M1 gegen Osten beziehungsweise gegen Westen, der älteren Grubenwand der Ofenküche folgend, ab. Sie stossen je im rechten Winkel an die Rückseite der beiden Wangenmauern an (Abb. 10). Nach dem Bau der Umfassungsmauer M1 lagen Ofen und Ofenküche innerhalb des Villenareals; die Ofenküche war jedoch nur noch von aussen zugänglich.

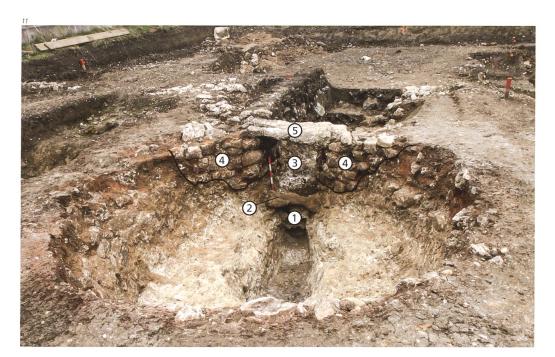
Abb. 11
Ofen 1, Blick nach Süden in Richtung Schnauze.
1 Untere Öffnung in der Schnauze, 2 Sturz der unteren Öffnung in der Schnauze, 3 Obere Öffnung in der Schnauze, 4 Trichterförmiger Baueingriff im Bereich der Schnauze, 5 Sturz der oberen Öffnung in der Schnauze.

Zusammen mit der Errichtung der beiden Wangenmauern wurde auch die Konstruktion von Ofen 1 modifiziert. Über die bereits bestehende, untere Öffnung in der Schnauze wurde eine weitere, obere Öffnung (zirka 60×80 Zentimeter) eingebaut. Ein Blick auf die nordseitige Wand der Schnauze zeigt, dass diese Baumassnahme trichterförmig von oben in die bisherige Bausubstanz eingreift (Abb. 11). 16 Zentimeter oberhalb des unteren Sturzsteines springen die Wände der Schnauze beidseits zu einer Kante leicht hervor. Auf der Ostseite deutlich erkennbar, verläuft an dieser Stelle eine horizontale und leicht aufwärts geneigte Baufuge. Auf der alten Bausubstanz unterhalb der Baufuge wurden zuerst einige Leistenziegel verlegt, bevor darüber Kalksteine aufgemauert und mit Lehm verstrichen wurden. Eine grosse Kalksteinplatte bildet den Sturz über dieser oberen Öffnung in der Schnauze.

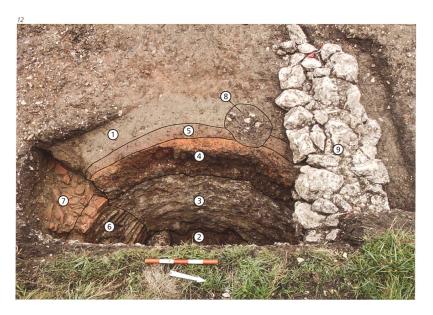
Abb. 12
Befundsituation beim Ofen 2:
1 Schwemmlehm, 2 Ofensohle,
3 Ofenmantel, unterer Bereich,
4 Ofenmantel, oberer Bereich,
verziegelt, 5 Brandrötung,
6 Westwand der Schnauze,
7 Hinterfüllung der Schnauze,
8 Pfostenloch, 9 Umfassungsmauer M1. Gegen Westen.

Ofen 2 wurde ganz im Osten der Grabungsfläche angeschnitten und konnte nur etwa zur Hälfte dokumentiert werden (Abb. 12). Er befindet sich zirka 7 Meter von Ofen 1 entfernt (Abb. 5). Ofen 2 hat eine runde Form mit einem Durchmesser von 2 Metern. Er ist damit um einiges kleiner als Ofen 1. Ofen 2 ist ebenfalls in die anstehenden Schichten aus Schwemmlehm und Juraschotter eingetieft worden. Der untere Bereich des Ofenmantels ist wie bei Ofen 1 mit einer dünnen, verhärteten Kalkschicht überzogen. Dabei handelt es sich um pulvrige Rückstände von Branntkalk, die sich nach Aufgabe des Ofens durch Bodenfeuchtigkeit zu Löschkalk verfestigten.

Der obere Bereich des Ofenmantels besteht aus einem 14 bis 20 Zentimeter breiten Lehmverstrich. Durch die Hitze des Brennvorganges zeigt dieser starke, orange Verziegelung. Darum herum weist der anstehende Schwemmlehm eine leichte Brandrötung auf. Diese wird durch ein Pfostenloch geschnitten, das vielleicht von einer Dachkonstruktion stammt.

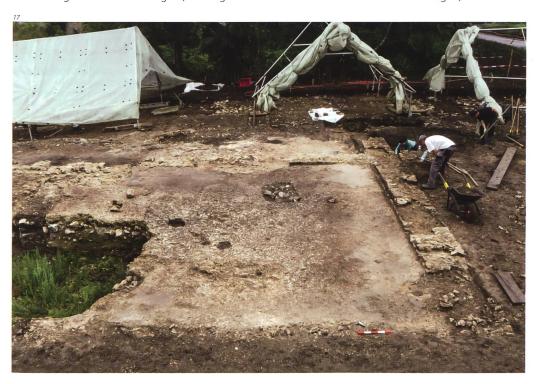
Abb. 17 Ausgrabung 2017 im Hauptgebäude der römischen Villa von Oensingen: Für den Guss dieses Mörtelbodens brauchte es 9 Kubikmeter Kalkmörtel.
