Neue Befunde zur Bau- und Ausstattungsgeschichte des Aarhofs in Solothurn

URS BERTSCHINGER

Aus einem kleinen Sommerhaus vor den Toren der Stadt aus dem Ende des 16. Jahrhunderts entwickelte sich Anfang des 17. Jahrhunderts ein prächtiger spätgotischer Landsitz. Nach Veränderungen im 18. und im 19. Jahrhundert und in den 1970er Jahren wurde das Gebäude 2017 im Innern in einer zurückhaltenden Gesamtrenovation zu einem Ärztehaus umgebaut. Dabei konnten zahlreiche bis jetzt nicht bekannte historische Bau- und Ausstattungselemente aus dem 17. Jahrhundert untersucht und dokumentiert werden.

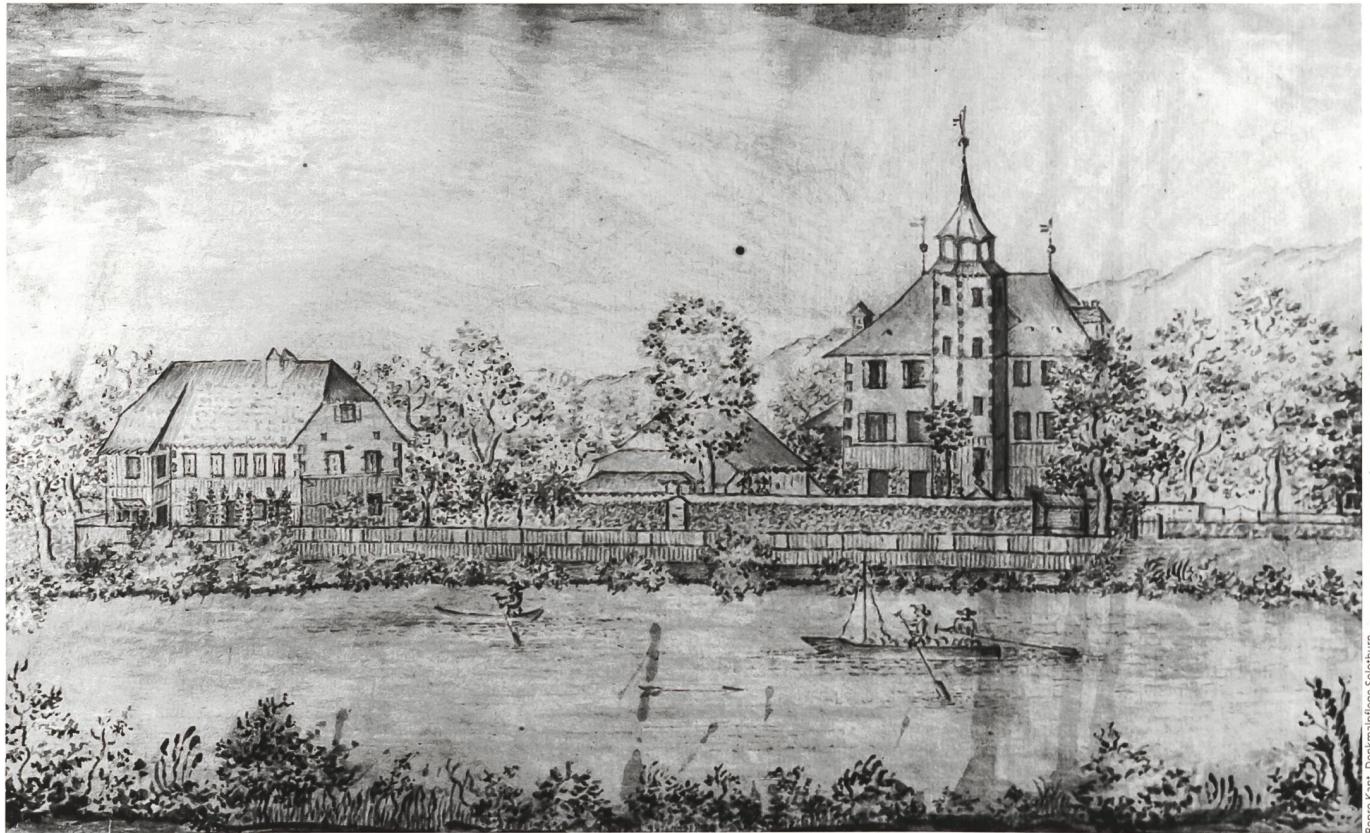
Abb. 6
Die Zeichnung um 1790 aus anonymer Hand zeigt den Aarhof von der gegenüberliegenden Aareseite aus. Das Dach erhielt um 1760 zwei seitliche Vollwalme, im Turmhelm wurde eine befensterte Stube eingebaut. Die links neben dem Aarhof stehende kleinere Scheune wurde in den 1990er Jahren abgebrochen. Am linken Bildrand ist zudem noch das 1735 erbaute Wohnhaus des Urs Jakob Christoph Brunner ersichtlich (heutige Römerstrasse 17). Zentralbibliothek Solothurn, ab 58.

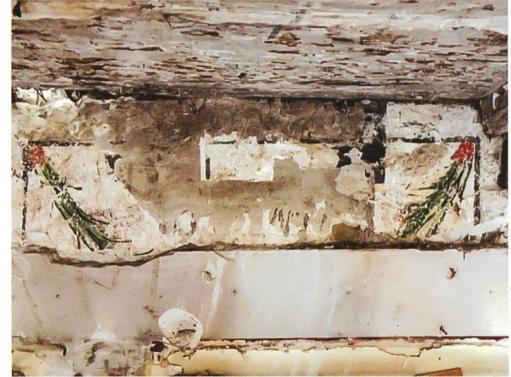
Abb. 14

Bei den Sondierungen 2017 gefundene Wanddekorationen von 1619 im Korridor des ersten Obergeschosses.

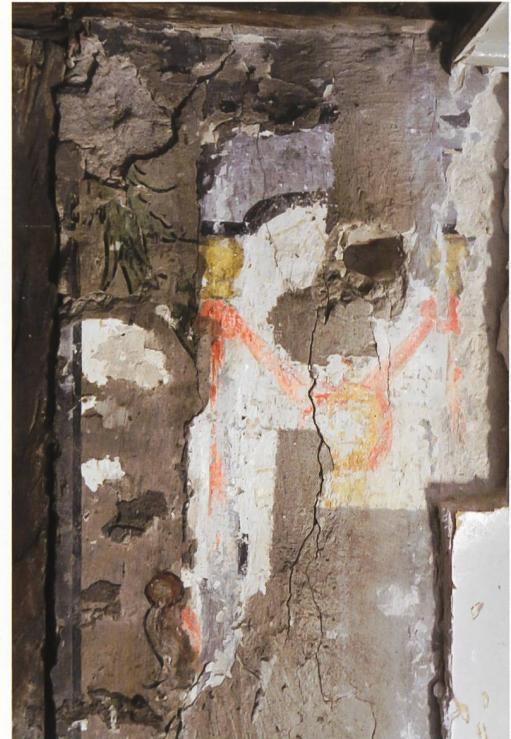
Abb. 15

Fragmente von Wandmalereien im nordwestlichen Zimmer im zweiten Obergeschoss. Links erkennt man Reste einer Girlande von 1619, rechts ein Tuchgehänge von 1609.

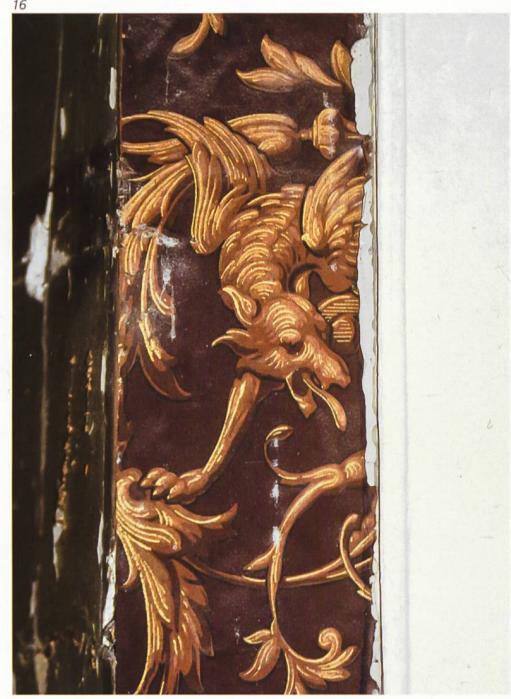
Abb. 16

Fragment einer Papier tapete aus der zweiten Hälfte des 19. Jahrhunderts. Sie kam in der Fensterleibung des nordöstlichen Salons im ersten Obergeschoss zum Vorschein.

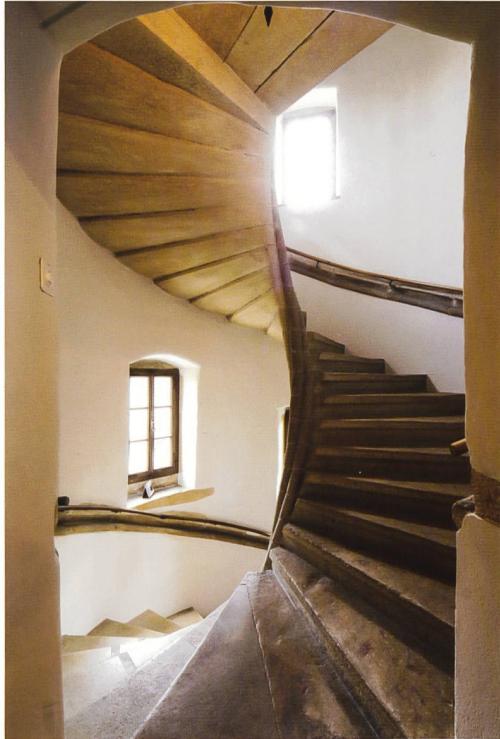
Abb. 17

Blick vom Wohnungseingang im ersten Obergeschoss in den Treppenturm, nach der Renovation 2018. Die Wendeltreppe in Haute rive-Stein besticht durch ihre hohe konstruktive und handwerkliche Qualität.

Der neue Treppenturm erhielt im obersten Geschoss ein kleines Turmzimmer mit einem Kreuzrippengewölbe. Gleichzeitig oder kurz danach wurden die Gewölbezwölkel jeweils über dem Fenster mit einer figürlichen mehrfarbigen Malerei gefasst, bestehend aus fünf mit Passionsblumen bekrönten Engeln. Drei davon halten in ihren Händen die Marterwerkzeuge Christi, die beiden andern eine Harfe und eine Laute. Aufgrund stilistischer Merkmale wird die Malerei Gregor Sickinger (1558?–1631), dem namhaften Solothurner Maler, Zeichner und Kupferstecher und Mitglied der Lukasbruderschaft, zugeschrieben.⁴ Ob der kleine Raum zu dieser Zeit eventuell sogar als Hauskapelle diente, ist nicht klar. Die Kleinheit des Raumes und die umlaufende Befensterung sprechen aber eher dagegen.

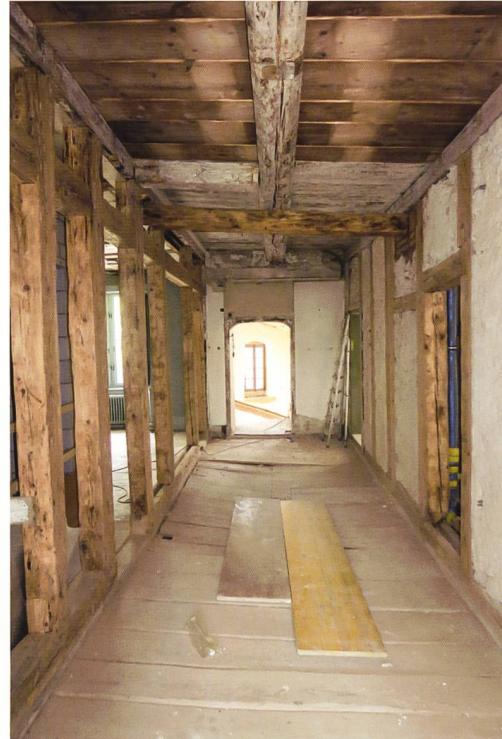
Abb. 18

Der querlaufende Erschließungskorridor im ersten Obergeschoss während den Umbauarbeiten 2017. Der Blick geht zum Treppenturm. Im hinteren Bereich links befindet sich die ehemalige Deckenöffnung der internen Geschosstreppe von 1609.

Auch im Innern des Hauptgebäudes fanden Veränderungen statt. Die alte interne Holztreppe im Querkorridor des Hauses konnte nun, da nicht mehr benötigt, aufgehoben werden. Dies bot Gelegenheit, die Balkendecken in den Korridoren mit einer neuen geometrischen Deckenmalerei zu fassen (Abb. 20). Trapezförmige gemalte Füllungen mit einem grauen

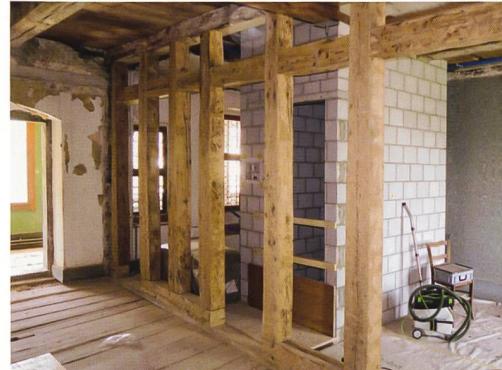
Abb. 19

Der Korridor im ersten Obergeschoss während der Umbauarbeiten 2017, Blick gegen die Veranda. Hinter der Riegelwand von 1609 der neu eingebaute freistehende Liftschacht.

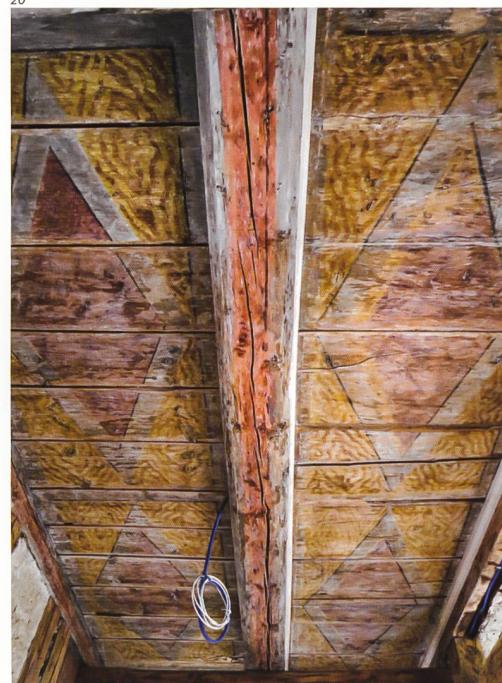
Abb. 20

Während der Demontagearbeiten im Korridor des ersten Obergeschosses gefundene Balkendecke mit Malereien von 1619. Sie wurden 2017 partiell restauriert.

Rahmen und einem roten Spiegel liegen auf einem ockerfarbenen Grund mit bräunlich-roter stilisierter Marmoräderung. Auch die Wände erhielten eine neue Malerei. Die rotgefassten Rieghölzer wurden dabei belassen, die verputzten Füllungen jedoch neu mit grau und schwarz ablinierten Bändern umrahmt. Oben gegen die Decke hin befanden sich jeweils symmetrische grüne Blattgirlanden mit roten Blumen und teilweise ockerfarbenen Zotteln (Abb. 14). Die Bauherrschaft hatte jedoch den Maler Gregor Sickinger anscheinend nicht nur für das Zimmer im
