**Zeitschrift:** Archäologie und Denkmalpflege im Kanton Solothurn  
**Herausgeber:** Amt für Denkmalpflege und Archäologie des Kantons Solothurn  
**Band:** 24 (2019)

# Materielles Kulturgut, 280-jährig, seit 50 Jahren im Archiv, neu entschlüsselt

CHRISTINE ZÜRCHER

Das um 1740 von Urs Josef Füeg für die Solothurner Klosterkirche St. Josef hergestellte Hauptaltarretabel befindet sich heute zwar nicht mehr *in situ*, ist in seine Einzelteile zerlegt und eingelagert jedoch substantiell erhalten. Es zeugt in seiner Materialität und Geschichtlichkeit ebenso von der wechselvollen Bau- und Ausstattungsgeschichte und vom Bedeutungswandel der Kirche wie vom Handwerk eines Bildhauers und der Fassmalerei im 18. Jahrhundert in Solothurn. Eine kunsttechnologische Farbuntersuchung brachte neue Erkenntnisse zur ursprünglichen Farbigkeit und zur Restaurierungsgeschichte des Altarretabels.

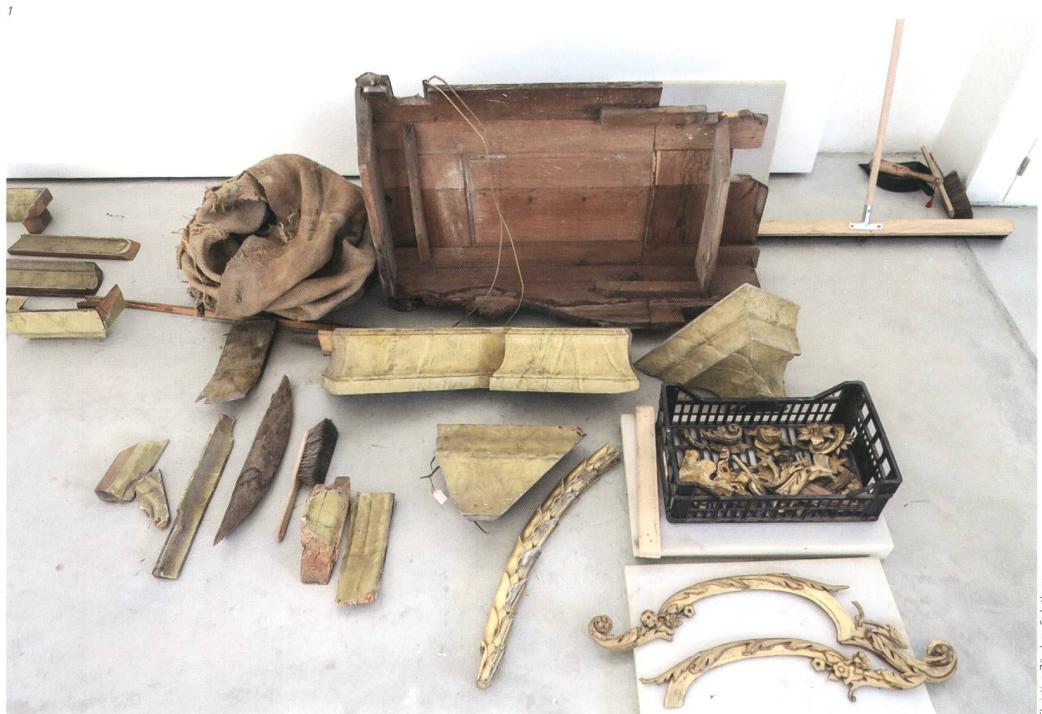
Abb. 1  
Profilelementen, Gebälkstücke, Zierelemente, Sockelbauteil – für die Ausstellung «Ex situ» im Haus der Kunst St. Josef in Solothurn galt es zunächst eine Übersicht über die eingelagerten Holzobjekte zu gewinnen. Foto 2018.

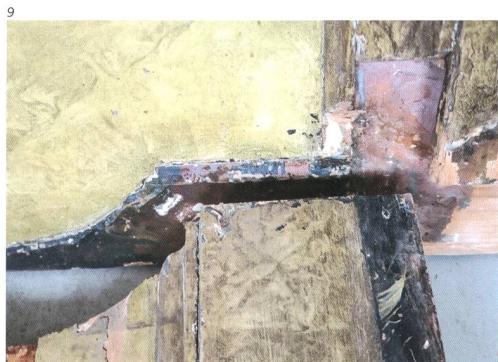
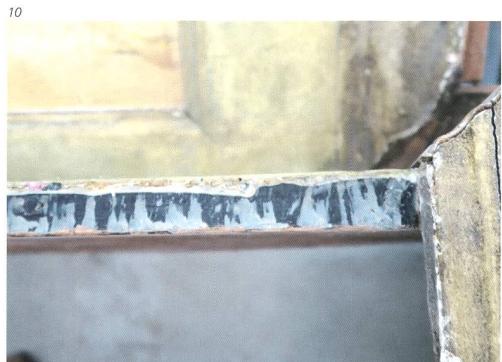
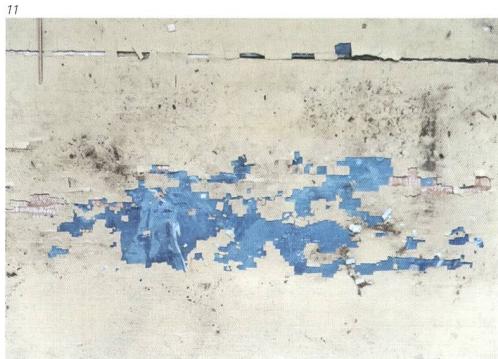
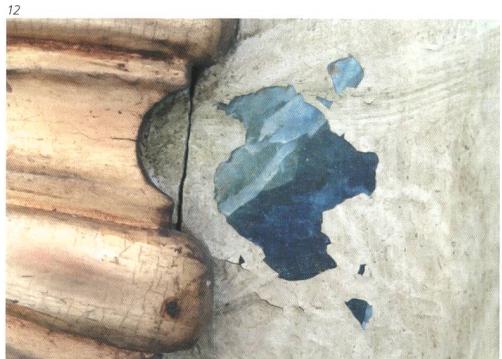
**Abb. 9**  
Detail einer durch den Abbau entstandenen Bruchkante mit Blick auf verschiedene Farbschichten sowie Malränder, während des Ausstellungsaufbaus.

**Abb. 10**  
Detail mit Blick auf die älteste und die jüngste Fassungsebene.

**Abb. 11**  
Detail am rechten Brett des Hauptregisters. Jüngste, helle Fassung mit Craquelé und abgeplatzten, lose aufliegenden Farbschollen, sodass die älteste Fassung oder das Trägerholz zu sehen ist.

**Abb. 12**  
Detail der links platzierten Aufsatzvase mit freiliegender Farbschicht der Fassung I. Grünstich durch vergilbten Firnis.

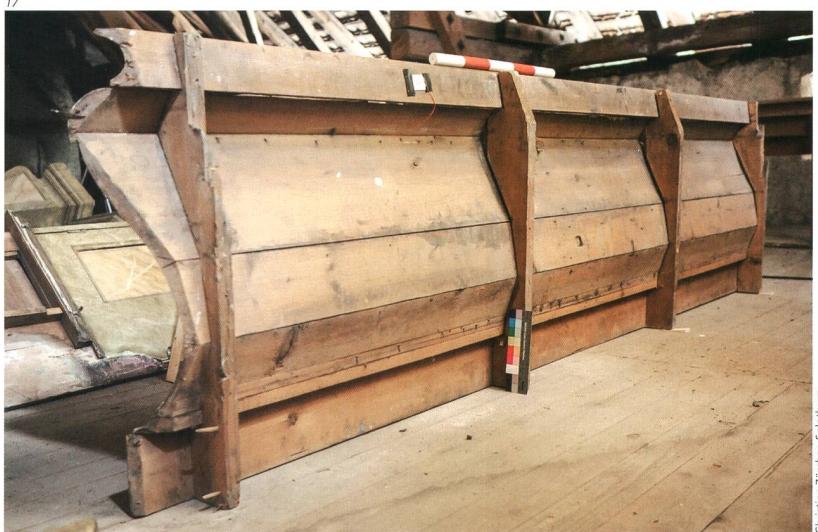
*Abb. 17  
Rückseitenansicht des Antependiums mit offenliegender Holzkonstruktion. Foto 2018.*

des Antependiums offen (Abb. 17). Acht liegende, einander in unterschiedlichen Winkeln zugeordnete Bretter – eine Sockelleiste, zwei profilierte Stäbe, drei den Hauptkörper bildende Bretter und je ein konkav und konvex gewölbtes Brett – werden von vier senkrecht stehenden, roh gesägten Kanthölzern miteinander verklammert und mittels Holzdübeln befestigt. André-Jacob Roubo bildet diese Konstruktionsart, die der im Schiffbau verwendeten Spantensbauweise nicht unähnlich ist, in seinem Werk zum Tischlerhandwerk ab.<sup>19</sup> Die Holzbretter, von denen eines liegende und die übrigen stehende Jahrringe zeigen, sind an ihrer Rückseite flach gesägt und stossen in unterschiedlichen Neigewinkel mit ihren Schmalseiten stumpf aneinander. An ihrer Vorderseite sind sie der gewünschten Profilbildung ent-

sprechend entweder leicht gehöhlten, gerundet oder profiliert, sodass sie eine homogene, bemalbare Fläche bilden. An der Rückseite lassen sich zudem von vorne eingeschlagene, kleine Metallnägel feststellen, mehrheitlich am oberen und am unteren Rand des Antependiums. Das Medallion an der Vorderseite wurde in die Holzbretter geschnitten, die verbliebenen geschnittenen Strahlenbündel sind einzeln aufgenagelt und waren stellenweise vermutlich auch geleimt. Gesägte Abstufungen an der Rückseite der beiden äusseren Verklammerungen sowie seitlich rechts unten vorstehende, geschnitzte Holzdübel dienten der ursprünglichen Verbindung mit den Seitenteilen der Altarabdeckung.

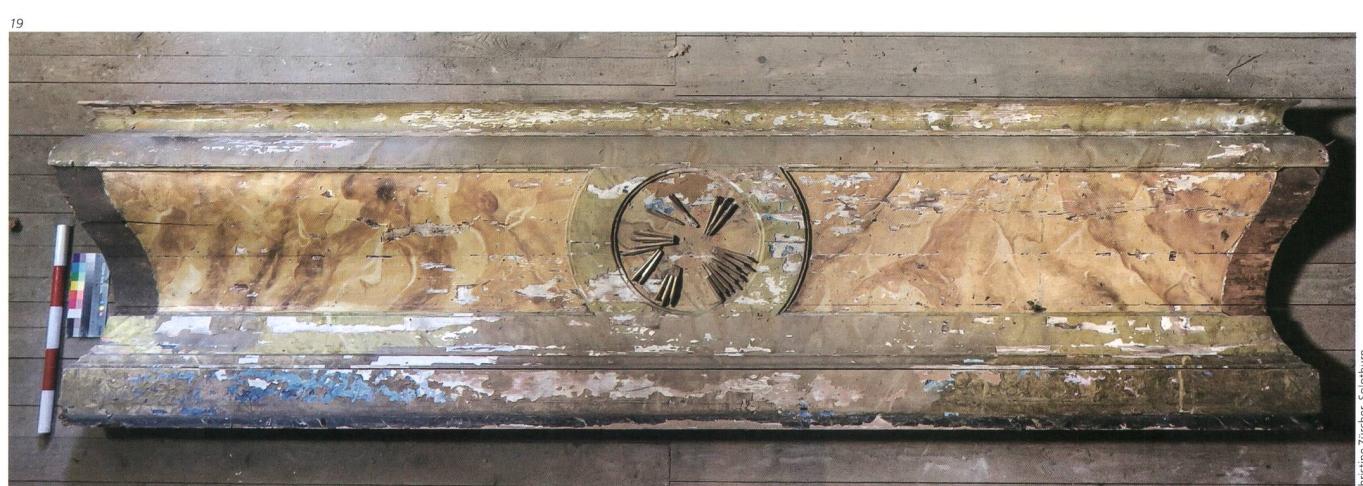
Das Antependium diente der vorderen Abdeckung des Blockaltars, der aus einer Kalksteinplatte für die Mensa und einer gemauerten Stipes bestand (Abb. 19). Wie die gesamte Altarchitektur ist es aus Nadelholz (Tanne) gefertigt und misst 77 cm in die Höhe, in der Breite oben 288 und unten 298 cm und in der Tiefe an der schmalsten Stelle 4,5 cm, an der breitesten 16 cm. In der Rückseitenansicht liegt die aus zwölf Holzteilen bestehende Konstruktion

*Abb. 19  
Ansicht des demontierten Antependiums 2018.*

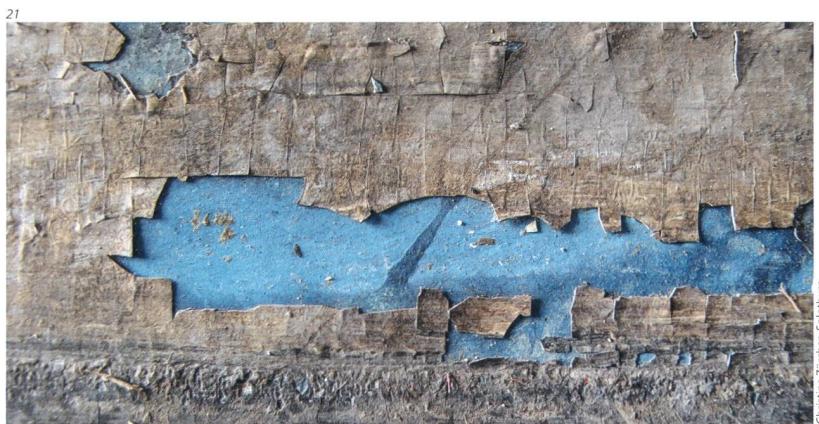
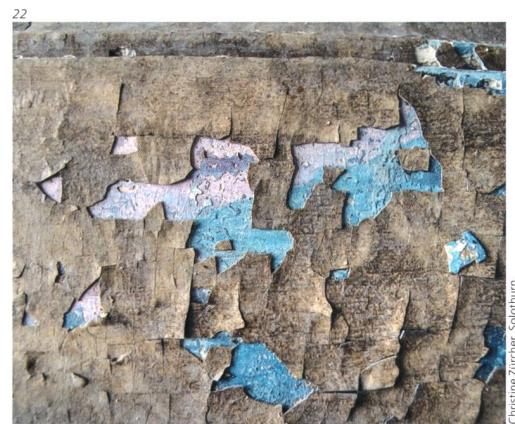
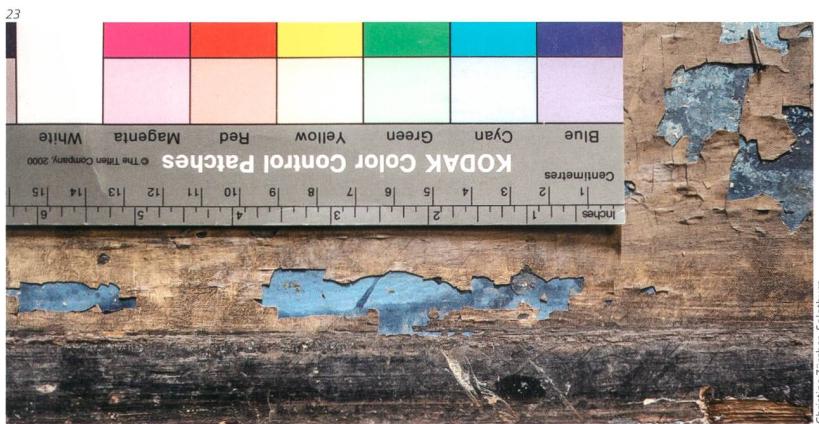
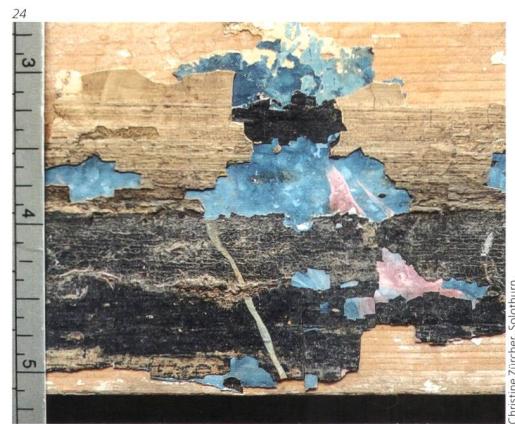
Abb. 21–24  
Detailed photographs of the paint layer at the base of the Antependium, showing a clearly discernible sequence of paint layers. Photos 2018.

Die älteste Fassungsebene ist in die Entstehungszeit des Altars zu datieren. Ihre Farbschichten sind am Antependium vorwiegend im Sockelbereich sowie an einer Stelle im Medaillon sichtbar (Abb. 19–24). Sie präsentieren sich in unterschiedlich wechselnder farblicher Abfolge und Schichtung. Über einer hellen, auf dem Trägerholz aufgetragenen Grundierung liegen auf derselben Ebene nebeneinander eine hellblaue und eine von Rosa ins Lila gehende Farbschicht, die als Farbgrund für die Marmorierungen dienen und opak aufgetragen sind. Insgesamt ist die Marmorierung an gewissen Stellen sehr frei und malerisch interpretiert und an anderen mehr durch klar begrenzte Äderstrukturen charakterisiert. Bedingt durch ihren fragmentarischen Erhaltungszustand wirken sie stellenweise pudrig und zeigen eine Körnung. Über diesem Farbgrund liegende, klar umgrenzte Äderungen in Dunkelblau, Dunkelrosa/Rot oder Weiss sind opak aufgetragen, während freie, lineare Marmorierungen einen dünn lasierenden Farbauftrag zeigen (Abb. 25). An farblichen Übergangszonen liegt die blaue Farbschicht mal über, mal unter Rot oder Rosa.

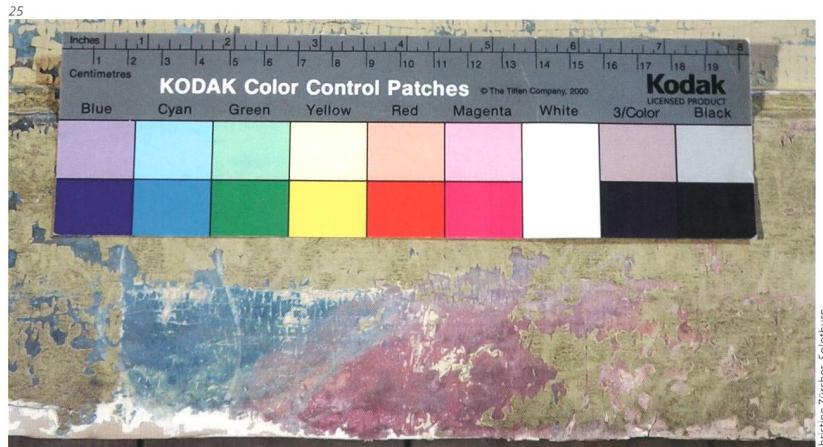
Die rein optischen Befunde zur bauzeitlichen Farbfassung des Altars deuten auf eine Ausführung in der Technik der Temperamalerei mit einer Leim-Kreide-Grundierung und abschliessendem Firnis.<sup>22</sup> Eindeutig erkennbar ist ein Schlussfiris an der Aufsatzvase, an der er teilweise gerunzelt ist. Es lässt sich nicht erkennen, ob die Fassung des Altars vor oder, wie es bei in die Architektur eingepassten Altären üblich war, nach dessen Errichtung aufgebracht wurde.<sup>23</sup>

Abb. 25  
Partielle mechanische Freilegung auf Fassungsebene I am Auszug (vgl. Abb. 47). Am unteren Rand ist die helle Grundierschicht zu sehen. Marmorierung in freien Pinselstrichen lasierend bis opak aufgetragen. Foto 2018.

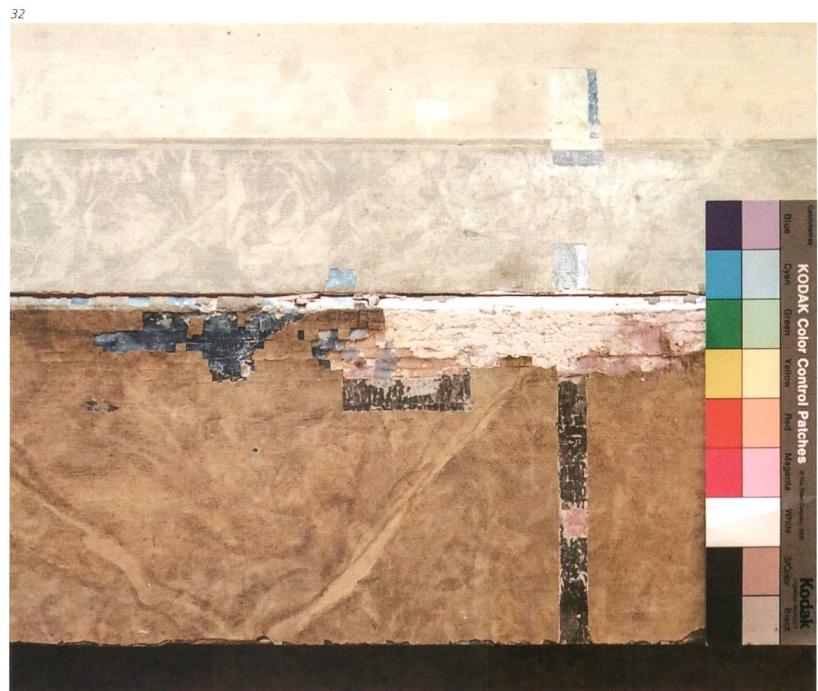
Die zweite Fassungsebene ist nur an wenigen Stellen sichtbar, am Antependium vor allem am unteren Sockelrand. In den Sondierschnitten am Hauptregister und an der Aufsatzvase liess sich diese Fassungsebene ebenfalls freilegen (Abb. 32, 33, 38). Die dünn aufgetragene Farbschicht besteht aus hellgelblich gefassten, leicht strukturierten Flächen und schwarzen Rahmen mit weisser, wohl durch den gealterten Firnis gelblich wirkender Äderung (Abb. 36, 37). Die Marmorierung wurde mit einem Pinsel, partiell vielleicht auch mit einer Feder aufgetragen. Der Profilstab am Brett des Hauptregisters zeigt zudem Spuren einer dazugehörenden Vergoldung (Abb. 39).

Abb. 32  
Sondierschnitt (Daniel Derron) am Hauptregister des Altars. Freilegung aller drei Fassungsebenen I-III. Foto 2018.

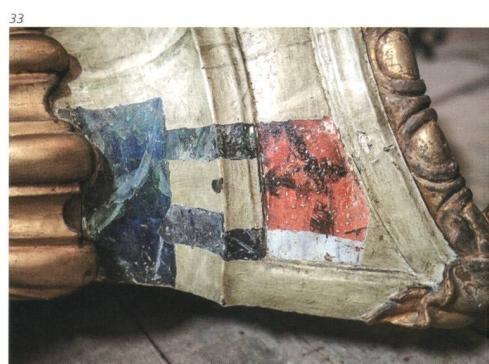
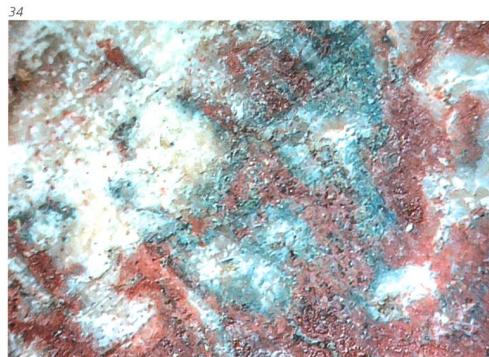
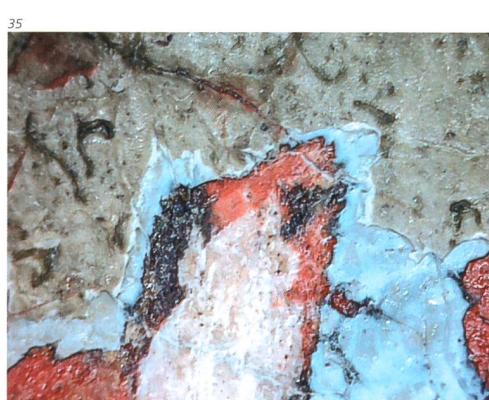
Abb. 33-35  
Sondierschnitt (Daniel Derron) an einer der beiden Aufsatzvasen. Freilegung aller drei Fassungsebenen I-III. Dazu je eine Aufnahme mit Digitalmikroskop.

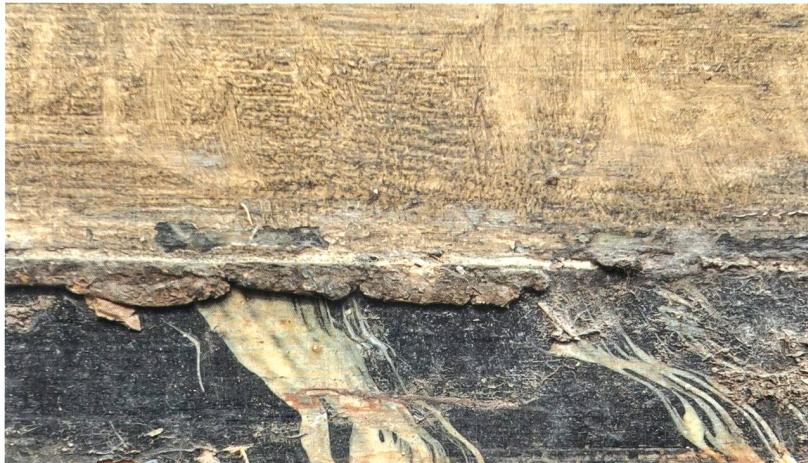
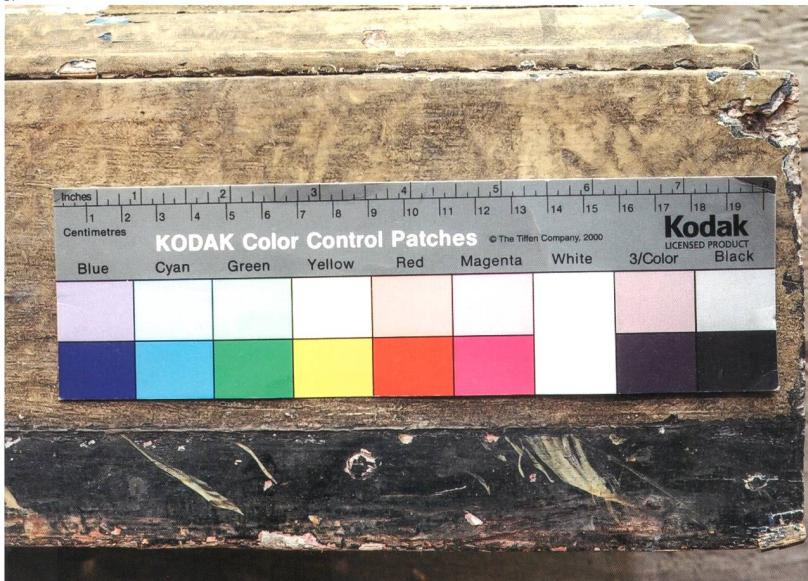
Die Fassung II dürfte in Ölmalerei mit Schlussfirnis ausgeführt sein und entstand wohl um 1860/1865, als der Solothurner Kunstverein im Tausch mit dem Gemälde «Madonna in den Erdbeeren» ein 1855 bei Frank Buchser in Auftrag gegebenes Gemälde sowie eine nicht näher umschriebene Renovation des Hauptaltars finanzierte.<sup>30</sup> Grund für eine Übermalung der ursprünglich buntfarbenen Marmorierungen des 18. Jahrhunderts dürfte die Schaffung eines farblich auf das Gemälde abgestimmten, ruhigen Gesamteindrucks gewesen sein. Ob die beiden Seitenaltäre damals ebenfalls überfasst wurden, lässt sich nach heutiger Kenntnis nur vermuten. In einem ähnlichen Vorgehen erhielten die Seitenaltäre der Klosterkirche Visitation etwa zur selben Zeit – als sie ebenfalls mit neuen Altargemälden des Kirchenmalers Deschwanden ausgestattet wurden – eine dunkeltonige Fassung mit Rahmen in Schwarz mit weißer Marmorierung (Abb. 30). Dort war eine farbliche Angleichung an den barocken Hauptaltar angestrebt worden.<sup>31</sup>

Abb. 36 und 37  
Marmorierung der Fassung II,  
mit schwarzem Grund und  
weisser Äderung, aufgenom-  
men am unteren Rand des  
Sockelbretts am Antependium.  
Fotos 2018.

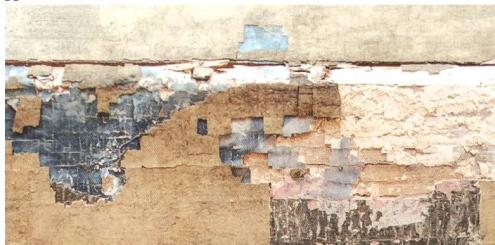
Abb. 38  
Detail des Sonderschnitts am  
Hauptregister (Abb. 32).  
Foto 2018.

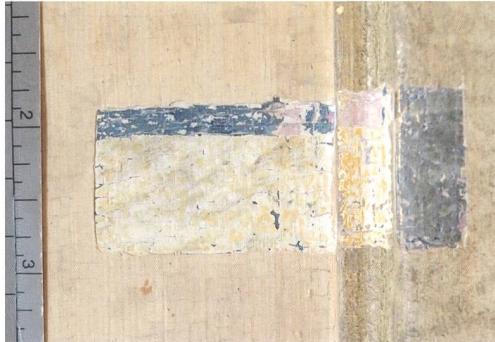
Abb. 39  
Detail des Sonderschnitts am  
Hauptregister (Abb. 32) mit  
Vergoldungsfragmenten am  
profilierten Übergang von  
Rahmen und Fläche.  
Foto 2018.

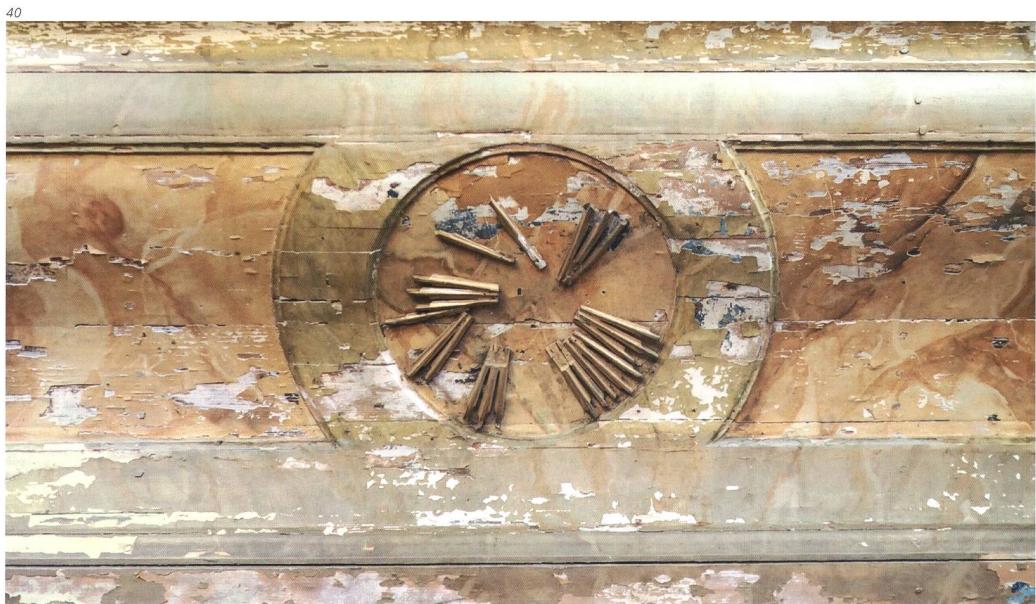
Die Marmorierung der Fassung III zeigt für rahmende Teile eine gelblich-grüne Farbgebung und für Flächen eine in wärmeren Weiss-, Ocker- und Brauntönen variierte Marmorierung über hellem weißgelbem Grund an den Flächen (Abb. 40). Über einer dünn aufgetragenen, hellen Grundierung liegt eine opake Farbschicht, und über dieser ist die Marmorierung lasierend aufgebracht. Die grünlich erscheinende Strukturierung der Farbe im Bereich der rahmenden Partien wurde vermutlich mit einem Tuch in die noch feuchte Farbe eingebracht, die lineare Marmorierung der Füllungen hingegen mit einem Pinsel aufgetragen. Am Antependium liegt die Farbfassung III im Bereich der Schaufläche über einem schlecht haftenden Kreidegrund direkt auf dem Trägerholz (Abb. 42). Spuren der Fassung I lassen sich einzlig am Medaillon finden, offenbar wurde sie im Übrigen vor Anbringung der Fassung III entfernt. Die Flächen des Hauptregisters und des Auszugs sind nicht wie am Antependium oder an den Sockelbauten kräftig marmoriert, sondern zeigen eine

helle Fläche mit nur von Nahem wahrnehmbarer Strukturierung. Hier sind gelblich glänzende Flecken zu sehen, die als Firnisreste zu interpretieren sind (Abb. 41). Die als Ölmalerei mit Schlussfirnis ausgeführte jüngste Farbfassung datiert von 1936/37 und wurde gemäss der Klosterrechnung anlässlich einer Gesamtrenovation der Kirchenausstattung durch die «Malerwerkstätte Lisibach» ausgeführt.<sup>32</sup> Damals wurden auch die beiden ehemaligen Seitenaltäre überfasst. Die auf der Rückseite eines Seitenaltar-Reliquiars entdeckte, mit Bleistift geschriebene Signatur «Renoviert/1937/Sommer/A.+J. Lisibach» dürfte sich deshalb auf alle drei Altäre beziehen.

Abb. 40  
Fassung III am Antependium.  
Marmorierung in Brauntönen  
über hellem, weiss-gelbem  
Grund an den Flächen und  
grün-gelblicher Marmorierung  
für Rahmenpartien.

Abb. 41  
Abgedeckte Stelle der Fassung  
III ohne vergilbten Firnis.

Abb. 42  
Detail Antependium Fassung  
III. Trägerholz, Grundierung  
und blätternde Farbschicht.

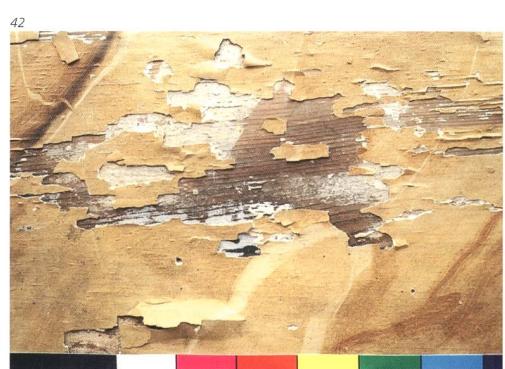
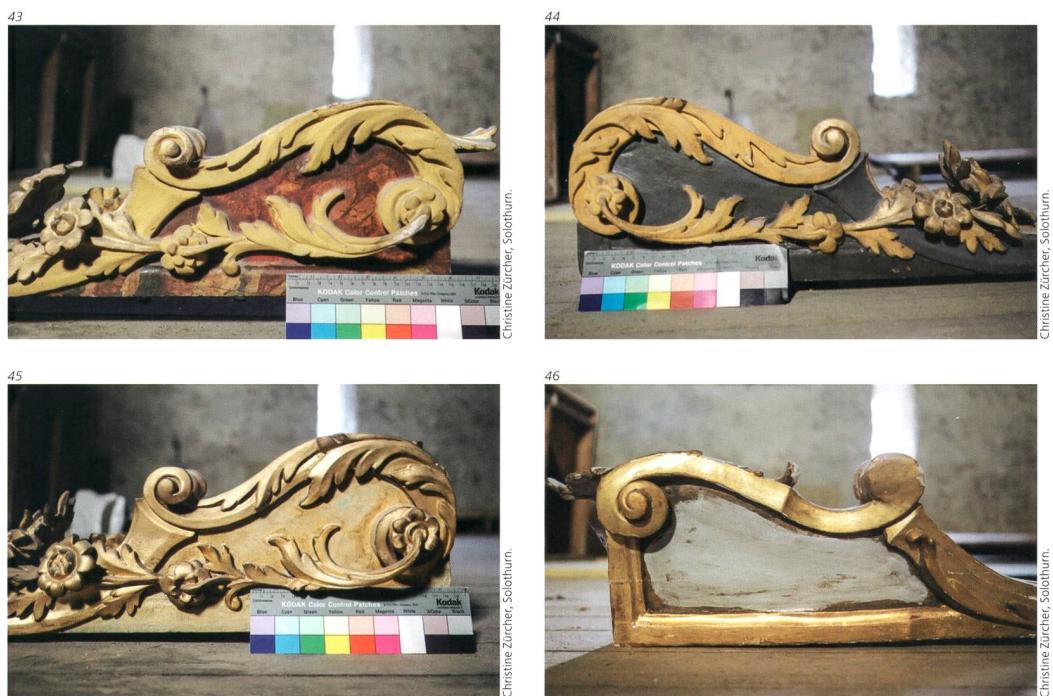
Die Lisenen zeigen sich mehrheitlich in hellem, metallglänzendem Blau gefasst. Ihre floralen Schnitzreien sind ölvergoldet. Nur an einzelnen filigranen Schnitzereien der Altarbekrönung sind Spuren einer Polimentvergöldung zu finden. Einzelne Lisenen besitzen an ihren Seiten voneinander abweichende Farbfassungen (Abb. 43–46). Wo eine ältere Fassung belassen wurde, muss es sich jeweils um die vom Betrachter abgewandten Schauseiten handeln, die wohl aus ökonomischen Gründen nicht überfasst wurden. Eine Datierung der grau-blauen Farbfassung ist ohne weitergehende Untersuchungen schwierig. Obwohl auf einen ersten Blick die Lisenen farblich identisch scheinen, zeigt sich in einer näheren Betrachtung, dass einzelne sich qualitativ unterscheiden. Ob ihre Farbigkeit in die Zeit der Fassung I datiert und ob sie ursprünglich vielleicht in Lüstertechnik hergestellt worden war und später das optische Erscheinungsbild des Lüsters mit anderen Mitteln imitiert wurde, muss Spekulation bleiben. Mit Blick auf ähnliche Zierelemente an Fügs Seitenaltären in der Spitalkirche, die in blauer Lüstertechnik gefasst sind, lässt sich dies zumindest vermuten (Abb. 27).

**Abb. 43–46**  
Lisenen des Hauptaltars mit unterschiedlichen Farbfassungen an den Seitenflächen. Einzelne Lisenen besitzen farblich voneinander abweichende Seitenflächen. Wohl Verwendung von Gelbpoliment zur farblichen Angleichung an die bestehende Vergoldung.  
Fotos 2018.
