Materielles Kulturgut, 280-jährig, seit 50 Jahren im Archiv, neu entschlüsselt

CHRISTINE ZÜRCHER

Das um 1740 von Urs Josef Füeg für die Solothurner Klosterkirche St. Josef hergestellte Hauptaltarretabel befindet sich heute zwar nicht mehr «in situ», ist in seine Einzelteile zerlegt und eingelagert jedoch substantiell erhalten. Es zeugt in seiner Materialität und Geschichtlichkeit ebenso von der wechselvollen Bau- und Ausstattungsgeschichte und vom Bedeutungswandel der Kirche wie vom Handwerk eines Bildhauers und der Fassmalerei im 18. Jahrhundert in Solothurn. Eine kunsttechnologische Farbuntersuchung brachte neue Erkenntnisse zur ursprünglichen Farbigkeit und zur Restaurierungsgeschichte des Altarretabels.

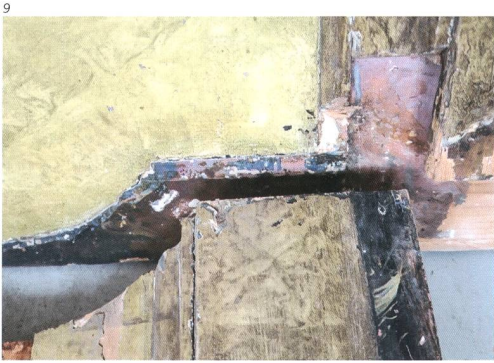
Abb. 10
Detail mit Blick auf die älteste und die jüngste Fassungsebene.

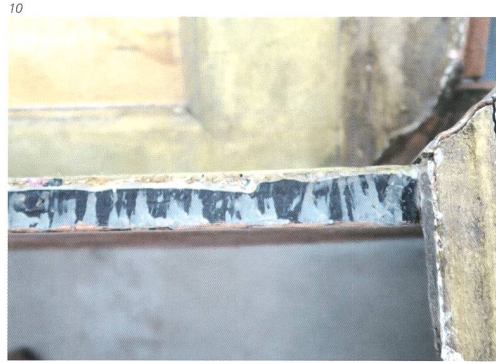
Abb. 11
Detail am rechten Brett des Hauptregisters. Jüngste, helle Fassung mit Craquelé und abgeplatzten, lose aufliegenden Farbschollen, sodass die älteste Fassung oder das Trägerholz zu sehen ist.

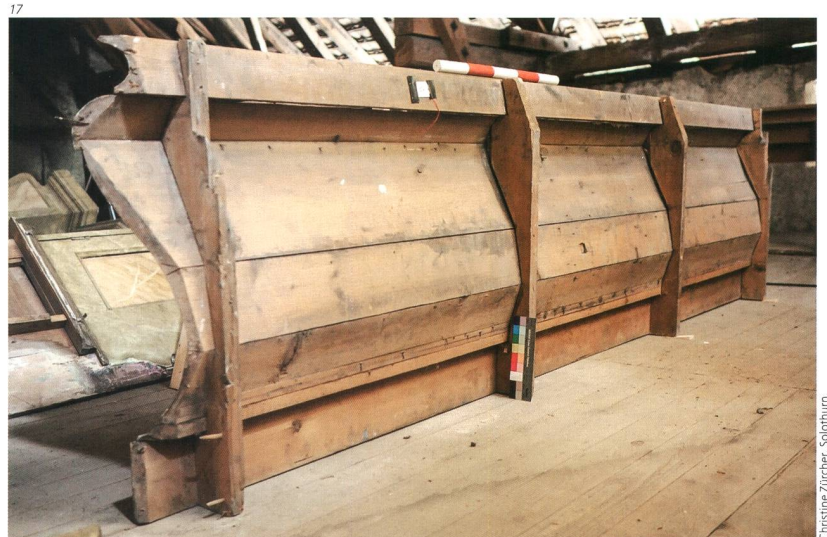
Abb. 17
Rückseitenansicht des Antependiums mit offener Holzkonstruktion. Foto 2018.

des Antependiums offen (Abb. 17). Acht liegende, einander in unterschiedlichen Winkeln zugeordnete Bretter – eine Sockelleiste, zwei profilierte Stäbe, drei den Hauptkörper bildende Bretter und je ein konvex und konkav gewölbtes Brett – werden von vier senkrecht stehenden, roh gesägten Kanthölzern miteinander verklammert und mittels Holzdübeln befestigt. André-Jacob Roubo bildet diese Konstruktionsart, die der im Schiffbau verwendeten Spantenbauweise nicht unähnlich ist, in seinem Werk zum Tischlerhandwerk ab.¹⁹ Die Holzbretter, von denen eines liegende und die übrigen stehende Jahrringe zeigen, sind an ihrer Rückseite flach gesägt und stossen in unterschiedlichen Neigewinkeln mit ihren Schmalseiten stumpf aneinander. An ihrer Vorderseite sind sie der gewünschten Profilbildung ent-

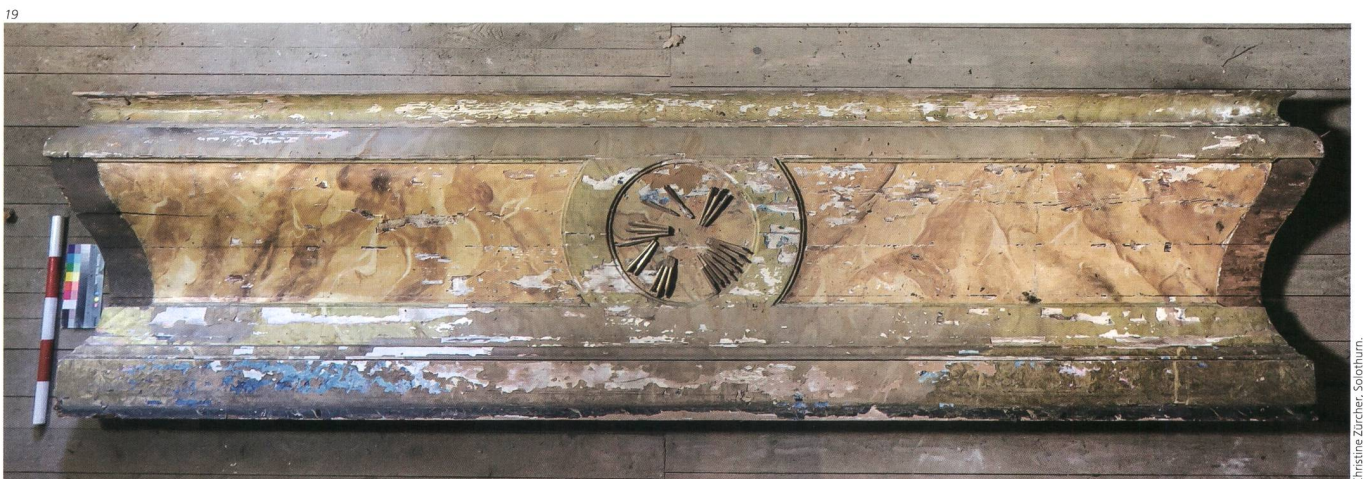
Abb. 19
Ansicht des demontierten Antependiums 2018.

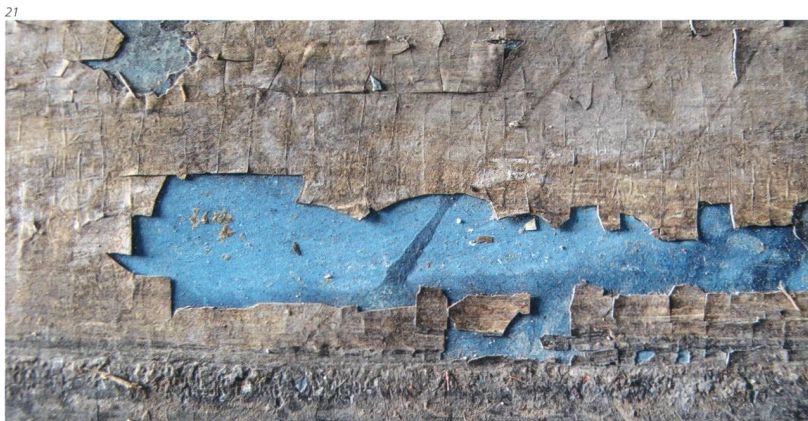
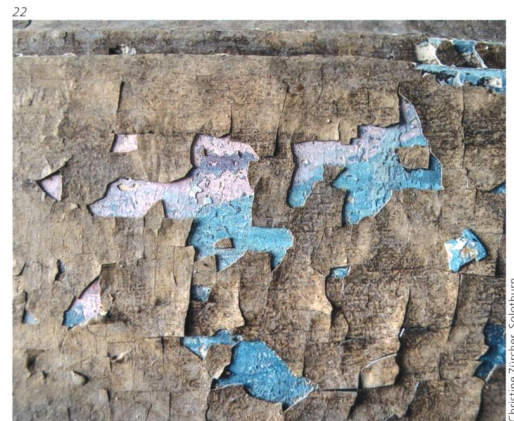
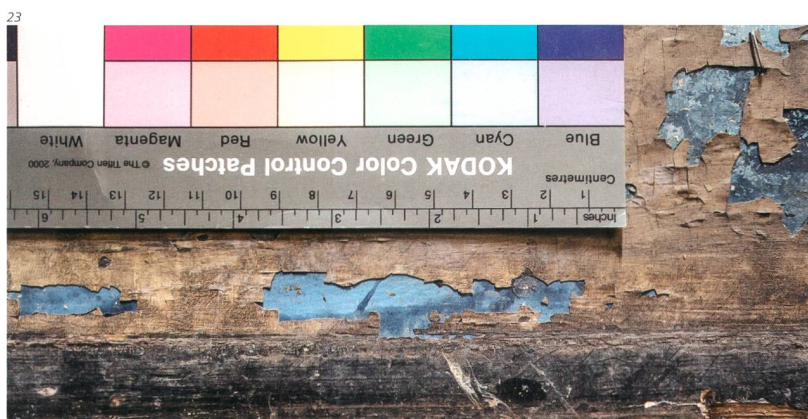
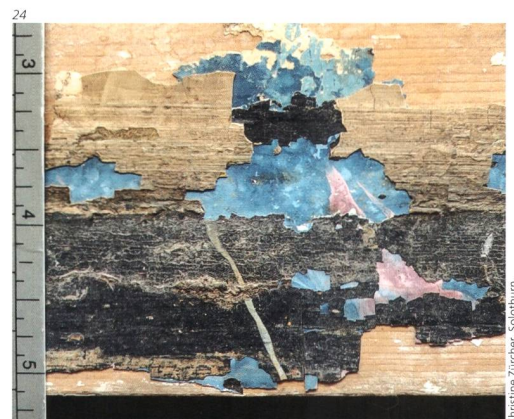
Abb. 21–24
Detailaufnahmen der Fassung I
am Sockel des Antependiums,
mit teilweise gut wahrneh-
barer Fassungsabfolge.
Fotos 2018.

Die älteste Fassungsebene ist in die Entstehungszeit des Altars zu datieren. Ihre Farbschichten sind am Antependium vorwiegend im Sockelbereich sowie an einer Stelle im Medaillon sichtbar (Abb. 19–24). Sie präsentieren sich in unterschiedlich wechselnder farblicher Abfolge und Schichtung. Über einer hellen, auf dem Trägerholz aufgetragenen Grundierung liegen auf derselben Ebene nebeneinander eine hellblaue und eine von Rosa ins Lila gehende Farbschicht, die als Farbgrund für die Marmorierungen dienen und opak aufgetragen sind. Insgesamt ist die Marmorierung an gewissen Stellen sehr frei und malerisch interpretiert und an anderen mehr durch klar begrenzte Äderstrukturen charakterisiert. Bedingt durch ihren fragmentarischen Erhaltungszustand wirken sie stellenweise pudrig und zeigen eine Körnung. Über diesem Farbgrund liegende, klar umgrenzte Äderungen in Dunkelblau, Dunkelrosa/Rot oder Weiss sind opak aufgetragen, während freie, lineare Marmorierungen einen dünn lasierenden Farbauftrag zeigen (Abb. 25). An farblichen Übergangszonen liegt die blaue Farbschicht mal über, mal unter Rot oder Rosa.

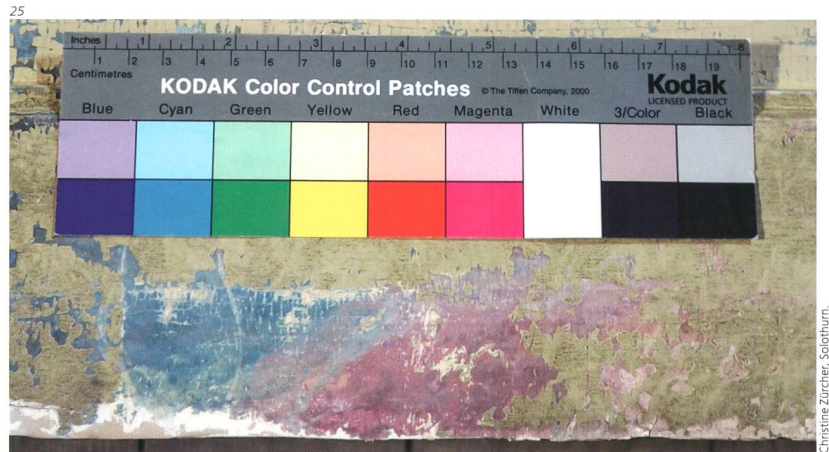
Abb. 25
Partielle mechanische Freilegung auf Fassungsebene I am Auszug (vgl. Abb. 47). Am unteren Rand ist die helle Grundierschicht zu sehen. Marmorierung in freien Pinselstrichen lasierend bis opak aufgetragen. Foto 2018.

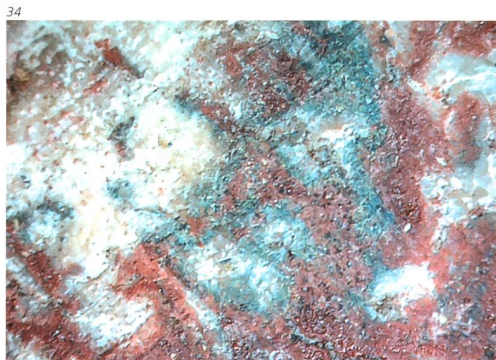
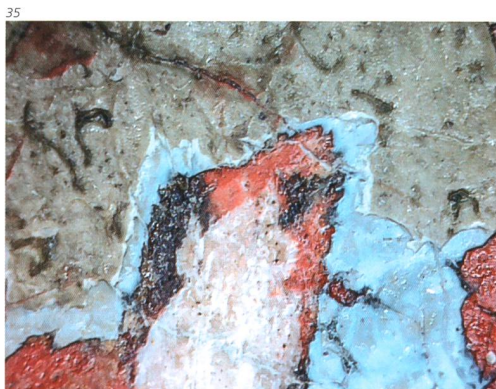
Die zweite Fassungsebene ist nur an wenigen Stellen sichtbar, am Antependium vor allem am unteren Sockelrand. In den Sondierschnitten am Hauptregister und an der Aufsatzvase liess sich diese Fassungsebene ebenfalls freilegen (Abb. 32, 33, 38). Die dünn aufgetragene Farbschicht besteht aus hellgelblich gefassten, leicht strukturierten Flächen und schwarzen Rahmen mit weisser, wohl durch den gealterten Firnis gelblich wirkender Äderung (Abb. 36, 37). Die Marmorierung wurde mit einem Pinsel, partiell vielleicht auch mit einer Feder aufgetragen. Der Profilstab am Brett des Hauptregisters zeigt zudem Spuren einer dazugehörigen Vergoldung (Abb. 39). Die Fassung II dürfte in Ölmalerei mit Schlussfirnis ausgeführt sein und entstand wohl um 1860/1865, als der Solothurner Kunstverein im Tausch mit dem Gemälde «Madonna in den Erdbeeren» ein 1855 bei Frank Buchser in Auftrag gegebenes Gemälde sowie eine nicht näher umschriebene Renovation des Hauptaltars finanzierte.³⁰ Grund für eine Übermalung der ursprünglich buntfarbenen Marmorierungen des 18. Jahrhunderts dürfte die Schaffung eines farblich auf das Gemälde abgestimmten, ruhigen Gesamteindrucks gewesen sein. Ob die beiden Seitenaltäre damals ebenfalls überfasst wurden, lässt sich nach heutiger Kenntnis nur vermuten. In einem ähnlichen Vorgehen erhielten die Seitenaltäre der Klosterkirche Visitation etwa zur selben Zeit – als sie ebenfalls mit neuen Altargemälden des Kirchenmalers Deschwanden ausgestattet wurden – eine dunkeltonige Fassung mit Rahmen in Schwarz mit weisser Marmorierung (Abb. 30). Dort war eine farbliche Angleichung an den barocken Hauptaltar angestrebt worden.³¹

Abb. 33–35
Sondierschnitt (Daniel Derron)
an einer der beiden Aufsatzvasen.
Freilegung aller drei Fassungsebenen I–III. Dazu je eine Aufnahme mit Digitalmikroskop.

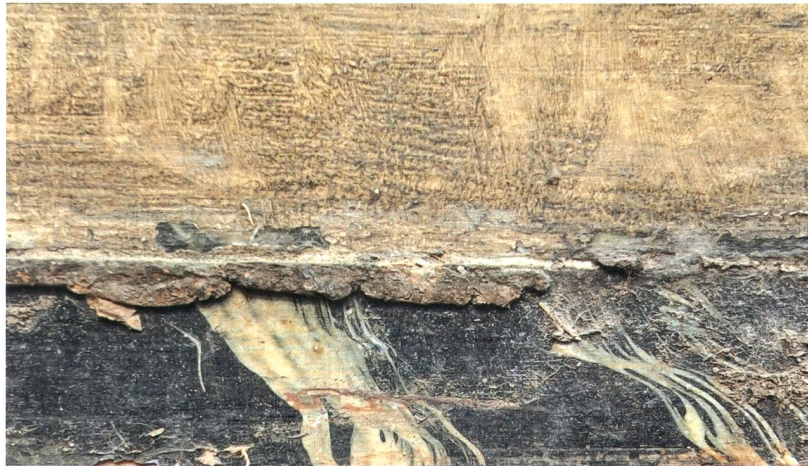
Abb. 36 und 37
Marmorierung der Fassung II,
mit schwarzem Grund und
weisser Äderung, aufgenom-
men am unteren Rand des
Sockelbretts am Antependium.
Fotos 2018.

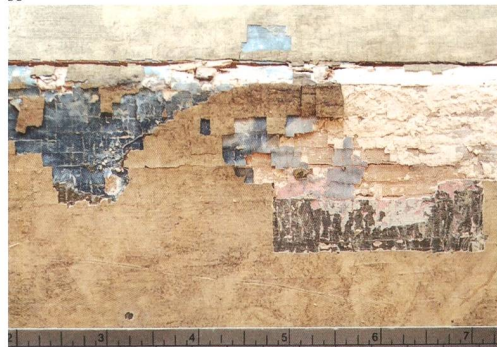
Abb. 38
Detail des Sondierschnitts am
Hauptregister (Abb. 32).

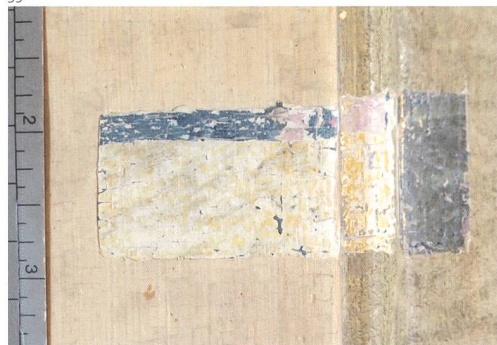
Abb. 39
Detail des Sondierschnitts am
Hauptregister (Abb. 32) mit
Vergoldungsfragmenten am
profilierten Übergang von
Rahmen und Fläche.

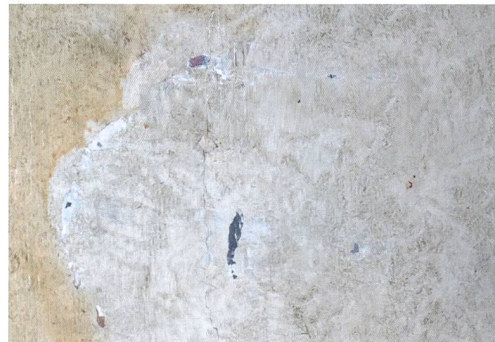
helle Fläche mit nur von Nahem wahrnehmbarer Strukturierung. Hier sind gelblich glänzende Flecken zu sehen, die als Firnisreste zu interpretieren sind (Abb. 41). Die als Ölmalerei mit Schlussfirnis ausgeführte jüngste Farbfassung datiert von 1936/37 und wurde gemäss der Klosterrechnung anlässlich einer Gesamtrenovation der Kirchengestaltung durch die «Malerwerkstätte Lisibach» ausgeführt.³² Damals wurden auch die beiden ehemaligen Seitenaltäre überfasst. Die auf der Rückseite eines Seitenaltar-Reliquars entdeckte, mit Bleistift geschriebene Signatur «Renoviert/1937/Sommer/A.+J. Lisibach» dürfte sich deshalb auf alle drei Altäre beziehen.

Abb. 41
Abgedeckte Stelle der Fassung
III ohne vergilbten Firnis.

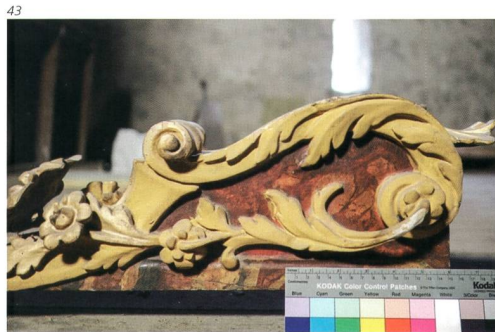
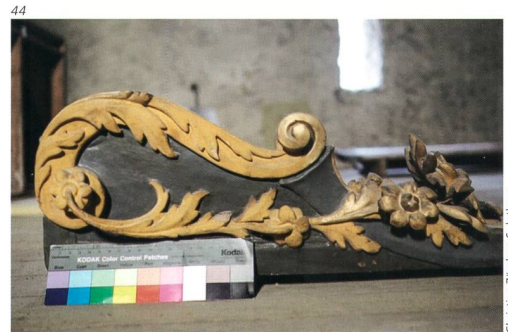
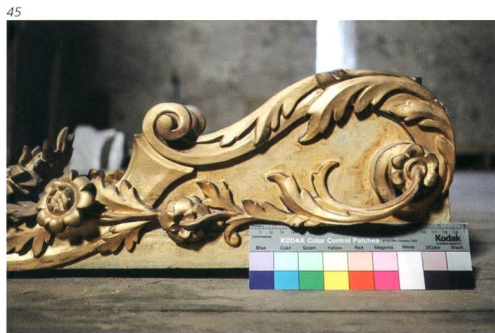
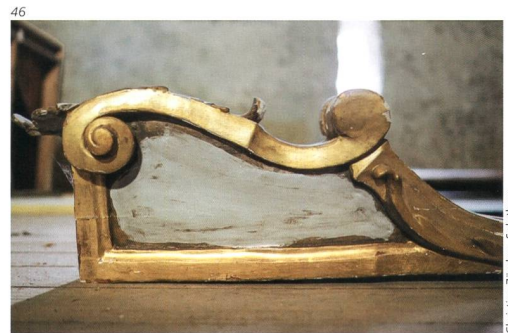
Die Lisenen zeigen sich mehrheitlich in hellem, metallglänzendem Blau gefasst. Ihre floralen Schnitzereien sind ölvergoldet. Nur an einzelnen filigranen Schnitzereien der Altarbekrönung sind Spuren einer Polimentvergoldung zu finden. Einzelne Lisenen besitzen an ihren Seiten voneinander abweichende Farbfassungen (Abb. 43–46). Wo eine ältere Fassung belassen wurde, muss es sich jeweils um die vom Betrachter abgewandten Schauseiten handeln, die wohl aus ökonomischen Gründen nicht überfasst wurden. Eine Datierung der grau-blauen Farbfassung ist ohne weitergehende Untersuchungen schwierig. Obwohl auf einen ersten Blick die Lisenen farblich identisch scheinen, zeigt sich in einer näheren Betrachtung, dass einzelne sich qualitativ unterscheiden. Ob ihre Farbigkeit in die Zeit der Fassung I datiert und ob sie ursprünglich vielleicht in Lüster-technik hergestellt worden war und später das optische Erscheinungsbild des Lüsters mit anderen Mitteln imitiert wurde, muss Spekulation bleiben. Mit Blick auf ähnliche Zierelemente an Függs Seitenaltären in der Spitalkirche, die in blauer Lüster-technik gefasst sind, lässt sich dies zumindest vermuten (Abb. 27).

Abb. 43–46
Lisenen des Hauptaltars mit unterschiedlichen Farbfassungen an den Seitenflächen. Einzelne Lisenen besitzen farblich voneinander abweichende Seitenflächen. Wohl Verwendung von Gelbpuliment zur farblichen Angleichung an die bestehende Vergoldung. Fotos 2018.
