Zeitschrift: Archäologie und Denkmalpflege im Kanton Solothurn

Rubrik: Denkmalpflege: Kurzberichte

Kurzberichte

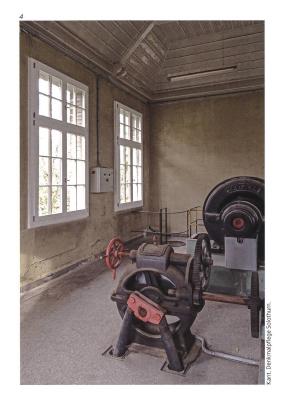
Abb. 4 Luterbach. Der Innenraum des ehemaligen Turbinenhauses Schoeller, mit dem originalen Generator und den 2019 erneuerten Fenstern. Foto 2019.

men. In einer ersten Etappe wurde nun mit der Erneuerung von Fenster und Türen sowie einer Dachsanierung der Bestand gesichert. Für die Nutzung des Gebäudes folgt hoffentlich bald eine weitere Instandstellungsetappe inklusive Sicherstellung des Zugangs.

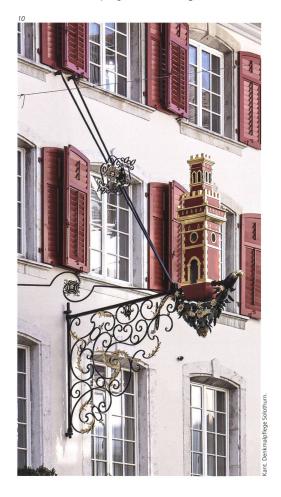
Abb. 9 Solothurn, Bielstrasse 160, Ansicht des Wohnhauses vor dem Abbruch 2020. Abb. 10 Solothurn, Hauptgasse 42, Hotel Roter Turm, Wirtshauszeichen nach der Restaurierung 2019 Wohn- und zwei Schlafzimmern befand, sowie einem Obergeschoss, das ursprünglich eine Drei- und eine Zweizimmerwohnung mit Terrasse umfasste. Im Dachgeschoss befanden sich ursprünglich sechs Einzelzimmer und eine Gemeinschaftsküche. Ein nordseitiges, zentrales Treppenhaus mit Holztreppe erschloss die Geschosse. Das Treppenhaus und die Wohnräume waren der Zeit entsprechend mit mehrfarbigen Zementbodenplatten, Tafel- und Fischgratparketten, Wandtäfern, Wandschränken, Türen und Fenstern mit geätzten Gläsern und qualitätvollen Gipsdecken mit umlaufenden Profilstäben und Mittelrosetten ausgestattet.

ersetzt. Das aus Zinnblech bestehende Original des Turmes wird heute im Innern des Hotels aufbewahrt. Für die 2019 ausgeführte Restaurierung wurde das Wirtshauszeichen demontiert und in der Schlosserwerkstatt komplett in seine rund 90 (!) Einzelteile zerlegt. Sämtliche Teile des Auslegers wurden sandgestrahlt, wenn möglich repariert, wenn nötig wegen Rostschäden durch Neuanfertigungen ersetzt, grundiert und neu schwarz gestrichen. Die Vergoldungen und die partiell grüne Farbfassung führte der Restaurator aus. Abschliessend wurde das Puzzle wieder zusammengesetzt. Auch das Türmchen erhielt nach der Demontage eine grundlegende Behandlung mit Reinigung, Grundierung sowie neuer roter Fassung und Vergoldung nach Befund. Die komplette Neufassung war notwendig geworden, weil die angetroffene Farbfassung teilweise bis auf die Grundierung abgewittert war und auch die Vergoldung partiell gar nicht mehr vorhanden war. Das ganze Ausmass der Schäden vor allem am Ausleger und somit auch die Dringlichkeit einer Restaurierung zeigte sich erst nach der Demontage des Wirtshauszeichens. Der prekäre Zustand rechtfertigte die teilweise weitreichenden Massnahmen, die notwendig waren, damit das prächtigste Wirtshauszeichen der Stadt weiterhin seinen prominenten

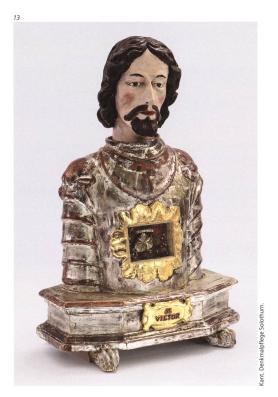
Abb. 13 Zullwil, Reliquienbüste des heiligen Viktor, nach der Restaurierung 2019.

Die beiden aus Lindenholz geschnitzten und mit einer Polimentversilberung gefassten Büsten befanden sich in schlechtem Zustand. Sie wiesen einen starken Wurmbefall auf, das Holz war teilweise gebrochen und die Fassung partiell lose, die Köpfe waren unschön mit Silberfarbe überstrichen worden, und das Glas der Reliquienfenster war gebrochen. Wie eine genauere Untersuchung aufgezeigt hat, waren die beiden Büsten im 18. Jahrhundert neu gefasst worden. Die polychrome Originalfassung aus dem 17. Jahrhundert war partiell, vor allem bei Fehlstellen, noch erkennbar. Man entschied sich aber, die sichtbare jüngere Fassung zu konservieren und auch nur an den nötigsten Stellen Retuschen anzubringen. Die weiteren Massnahmen bestanden in der Entfernung des unpassenden Silberanstrichs an den Köpfen, einer Holzwurmbehandlung und dem Glasersatz bei den Reliquienfenstern.
