**Zeitschrift:** Archäologie und Denkmalpflege im Kanton Solothurn  
**Herausgeber:** Amt für Denkmalpflege und Archäologie des Kantons Solothurn  
**Band:** 26 (2021)

**Artikel:** Vom Regen in die Traufe : der Landsitz Schöngrün in Biberist  
**Autor:** Rösch, Christoph  
**DOI:** <https://doi.org/10.5169/seals-965659>

# Vom Regen in die Traufe: der Landsitz Schöngrün in Biberist

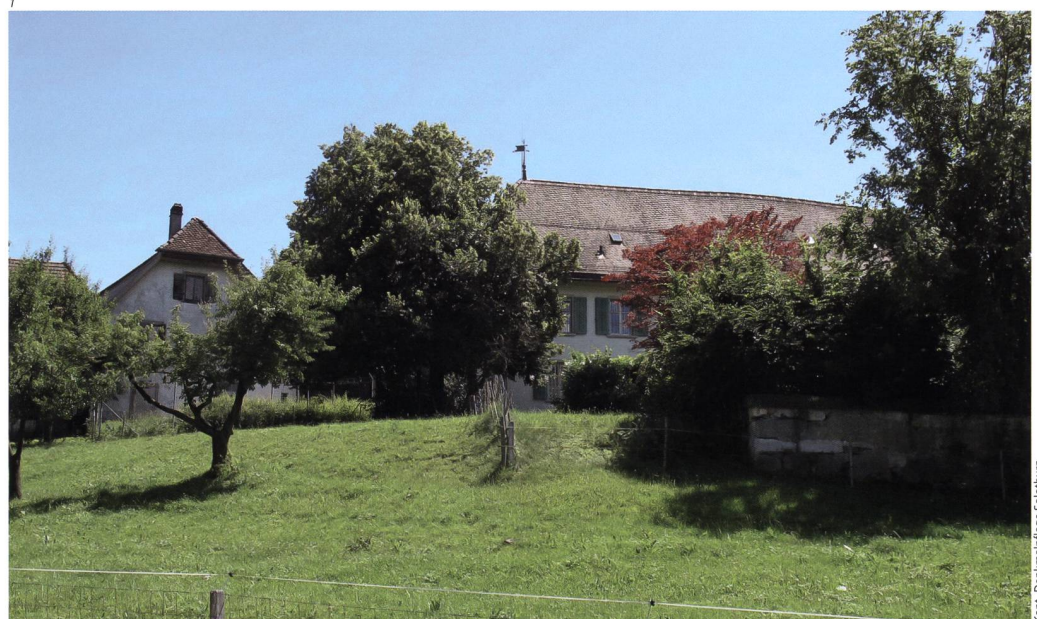
Abb. 3  
Schöngrün, dargestellt auf dem  
Plan des Schöngrün-Zehntens  
von Johann Ludwig Erb, um  
1750–1760.

lage verzeichnet (Abb. 3). Historische Katasterpläne legen nahe, dass die Gartenanlage noch in der zweiten Hälfte des 18. oder im frühen 19. Jahrhundert nach Westen erweitert wurde, ehe man sie im 20. Jahrhundert wieder verkleinerte. Bis vor der Umgestaltung 2021 befanden sich auf der verbliebenen Terrasse zwei runde Kalksteinbecken von ehemaligen Springbrunnen. Der aktuelle Verlauf der alten Strasse nach Biberist östlich des Guts entspricht ungefähr der historischen Situation. Westlich der Anlage führte im 19. Jahrhundert ein Weg in den nahegelegenen Oberwald.

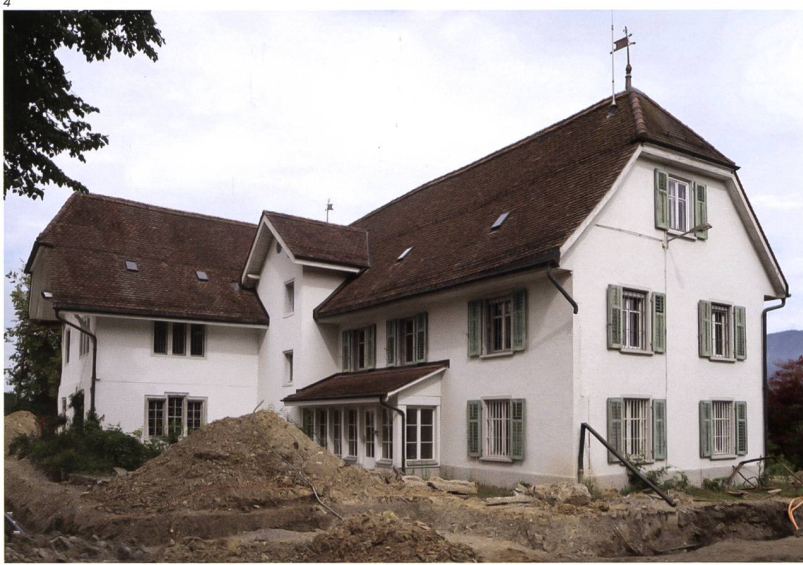
Abb. 4  
Schöngrün, Hauptgebäude.  
Ansicht von Osten, Zustand  
2019.

Das L-förmige Hauptgebäude besteht aus verschiedenen Teilen, die baulich unterschiedlich gut erhalten sind (Abb. 4). Der grössere Westtrakt verfügt über ein gemauertes Sockelgeschoss und ein Obergeschoss aus Fachwerk. Der Ostrakt wurde im Verlauf des 20. Jahrhunderts stark umgebaut und bis auf das Dach in seiner Substanz nahezu vollständig ersetzt. Es dürfte sich ursprünglich um einen vollständig in Fachwerk errichteten Gebäudeteil gehandelt haben. Ost- und Westtrakt sind unter einem Teilwalmdach vereinigt.

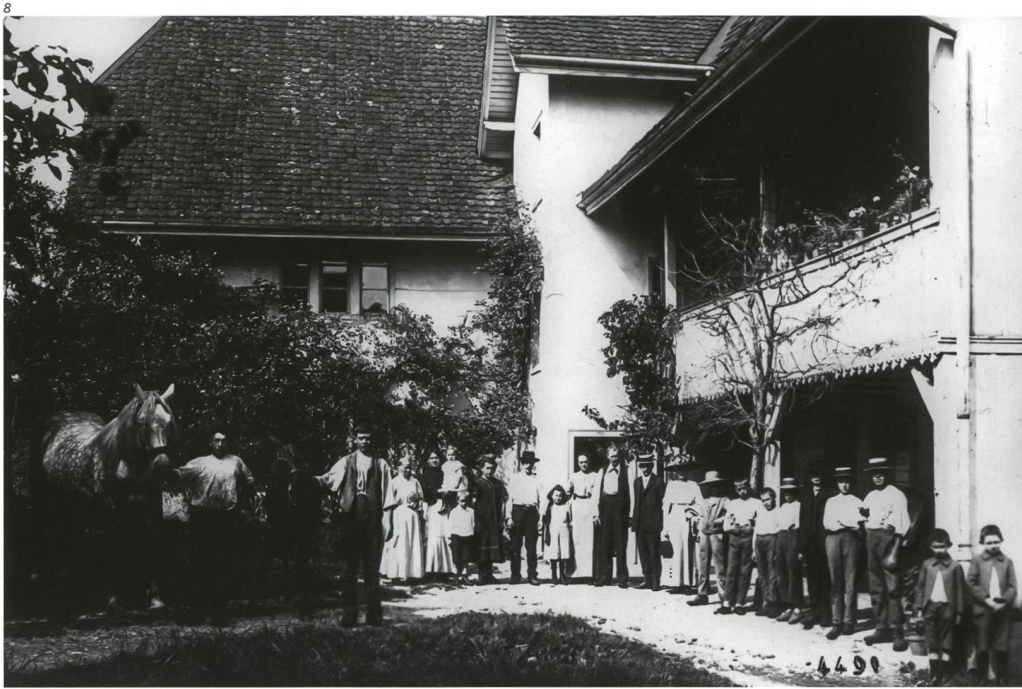
Abb. 8  
Hauptgebäude. Zustand um 1900. Ansicht der Südseite vor den Umbauten im 20. Jahrhundert mit der offenen Laube beim Osttrakt.

befanden sich im Obergeschoss ein oder zwei Räume. Ihr Bodenniveau lag tiefer als jenes des Westtrakts, weshalb sie eine Raumhöhe von ungefähr 3,2 m besaßen. Auf einer Fotografie aus dem frühen 20. Jahrhundert ist diese bauhistorische gefasste Situation noch erkennbar (Abb. 8). Der Gang funktionierte als nach Süden offene Laube. Es handelte sich beim Osttrakt wohl um den von Daniel Gibelin im Rechnungsbuch als «Laube» bezeichneten Bauteil. Die genaue Funktion der hohen Räume des Ost- oder Laubentrakts bleibt unbekannt.

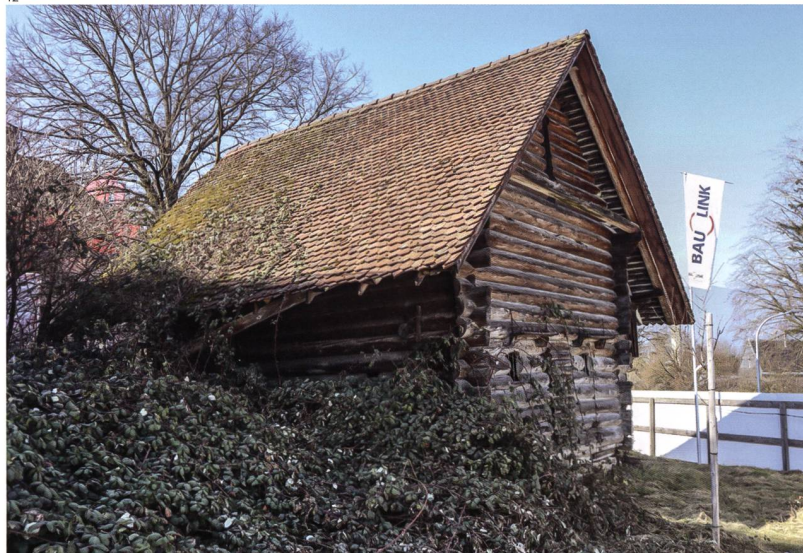
Abb. 12  
Schöngrün, Speicher. Ansicht  
von Südosten. Zustand 2021.

Beim Speicher handelt es sich um das älteste vollständig erhaltene Gebäude des Landguts. Das zweigeschossige, in Blockbauweise erstellte Nebengebäude besteht aus Rundholz-Hälblingen, welche dem Bau ein archaisch anmutendes Aussehen verleihen (Abb. 12). Die Rundhölzer wurden aber nicht einfach roh aufeinandergestapelt, sondern zuvor bearbeitet, um ein regelmässiges und glattes Aussehen der Oberfläche zu erzielen. Die Türöffnungen verfügen über gefaste Eichenpfosten und über Kielbogen-Stürze, die aus den Rundhölzern ausgearbeitet sind (Abb. 13).

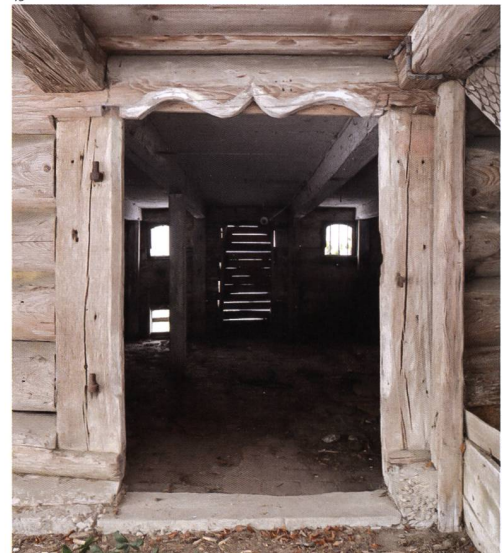
Abb. 13  
Speicher. Türöffnung im  
Erdgeschoss. Zustand 2021.

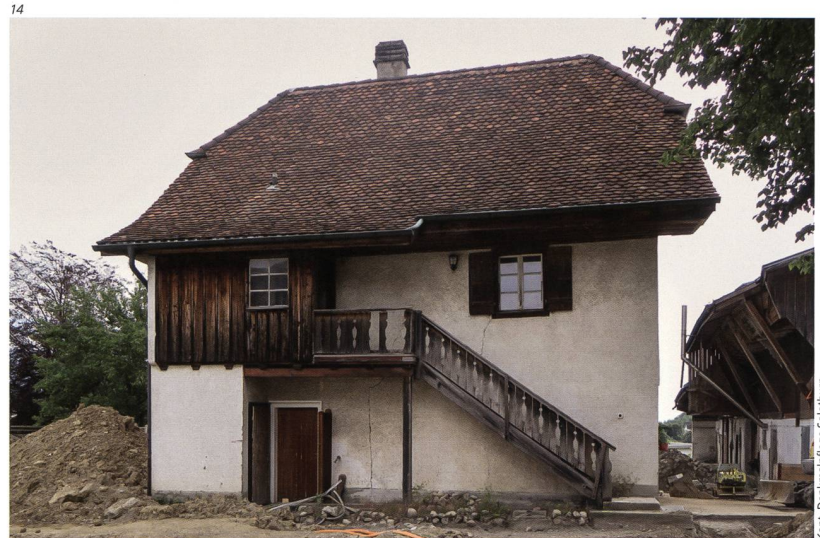
Abb. 14  
Schöngrün, Stöckli. Ansicht von Westen. Zustand 2019.

Zwischen Stallscheune und Hauptgebäude befindet sich ein kleiner, schlanker Wohnbau, das sogenannte Stöckli (Abb. 14). Der zweigeschossige Fachwerkbau mit markantem Teilwalmdach verfügt südseitig über einen von aussen erschlossenen, tonnengewölbten Keller. Die Fachwerkwände des heute deckend weiss verputzten Gebäudes waren einst sichtbar, dessen Hölzer holzsichtig lasiert.
