Kulturgeschichte im Massstab 1:1 – ein restaurierter Wohnstock in Brunnenthal/Messen

In Brunnenthal in der Gemeinde Messen bilden am Hubelweg ein Hochstudhaus aus der ersten Hälfte des 18. Jahrhunderts und ein Wohnstock von 1870 ein kulturhistorisch sprechendes Ensemble. Der Eigentümer hat dreihundert Jahre spannende Haus- und Besitzergeschichte aufgearbeitet, der Denkmalpfleger berichtet über die behutsame Restaurierung des Wohnstocks.

Messen, Wohnstock Hubelweg 13 in Brunnenthal

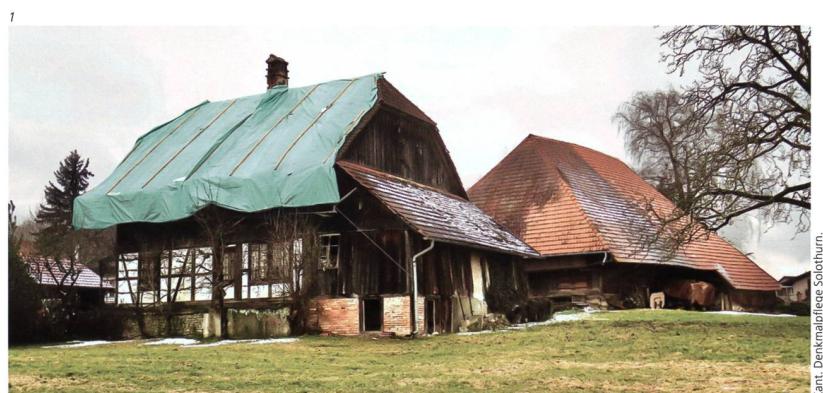
Abb. 1
Messen, Gemeindeteil
Brunnenthal. Der Wohnstock Hubelweg 13 nach der Dachsicherung mittels Blache im März 2017. Rechts im Bild das Hochstudhaus Hubelweg 14.

Jahrzehntelang blieb der Wohnstock unbewohnt und unbeheizt – entsprechend fehlte der Unterhalt. Zudem war der um 1919 erfolgte Ausbau der südseitigen Laube ungenügend fundiert, was zu einem Absenken dieses Gebäudeteils führte. Aus diesen Gründen war das Gebäude partiell in einem sehr schlechten Zustand. Dazu beigetragen haben auch Kanalisationarbeiten für einen Leitungsgraben von bis zu 7 m Tiefe direkt neben dem Gebäude. Das Erscheinungsbild der Westfassade war überdies durch

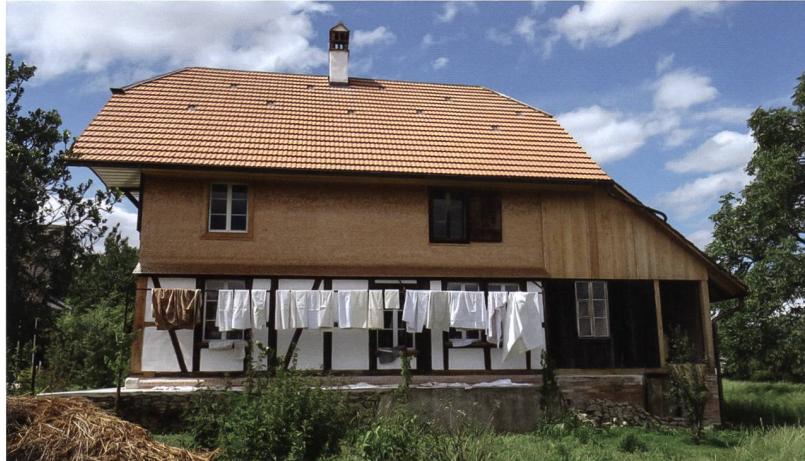
Abb.8

Die Südfassade nach der Restaurierung im Juli 2020.

Wegen der starken Absenkung der südseitigen Laubenerweiterung war es nötig, die Südfassade vollständig abzubauen und auf einem tragfähigen gemauerten Fundament neu zu errichten. Der Riegel musste teilweise ersetzt werden, und die Riegelfelder erhielten eine neue Ausmauerung mit Backsteinen und einen Verputz aus Sumpfkalk. Auch in der wetterexponierten Westfassade waren die Schwelle und einige Pfosten und Riegel zu ersetzen. Der Schindelschirm mit gerundeten Holzschindeln bei der nordseitigen Laube konnte repariert und neu gestrichen werden, während auf der Südseite ein Ersatz angezeigt war. Das Erdgeschoss erhielt gegen Süden und Westen neue Fenster. Das Dach mit der Ründe wurde konstruktiv instand gestellt und nordseitig mit den bestehenden einfachen Falzziegeln, südseitig mit neuen Doppelfalzziegeln der nahegelegenen
