Artikel: Klosterplatz 4 in Solothurn : kleines Hinterhaus, reiche Geschichte

Klosterplatz 4 in Solothurn – kleines Hinterhaus, reiche Geschichte

Ein Besitzerwechsel mit anschliessender Teilrestaurierung ermöglichte 2020 eine bauhistorische Untersuchung des Hauses Klosterplatz 4 durch die kantonale Denkmalpflege. Obwohl sich die Abklärungen im Wesentlichen auf das kleine Hinterhaus beschränkten, kamen zahlreiche interessante Befunde einer aussergewöhnlichen, rund 500-jährigen Bau- und Ausstattungsgeschichte zutage. Auch zeigte sich, dass die Liegenschaft immer im Zusammenhang mit der baulichen Entwicklung der gesamten Häuserzeile am Klosterplatz stand.

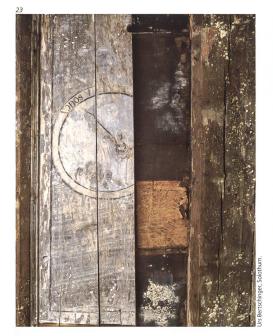
Abb. 23
Bei der Demontage eines
Deckenbretts kam im nordwestlichen Hinterhaus eine
geklebte Fladerpapierdekoration von 1580 zum Vorschein.
In einem von Oberflächenschmutz gereinigten kleinen
Teilbereich ist die aufgedruckte
Holzmaserierungsimitation
aut zu erkennen.

Ein erstaunlicher Befund aus der Zeit um 1580 verdeutlichte die weiterhin repräsentative Nutzung der Stube. Um 1580 war diese mit einer Fladerdecke ausgestattet worden (siehe Kastentext S.121): Direkt auf die eingeschobenen Blindbodenbr etter der alten Balkendecke wurden aneinandergereihte, dekorativ bedruckte Papierbögen geklebt. Diese zeig-

ten eine dunkel gehaltene rötlichbraune, illusionistische Holzmaserierung auf hellem bräunlichocker grundiertem Grund. Von den Deckenbrettern setzten sich die mit monochromem grauem Papier beklebten Deckenbalken farblich ab. Die Papierbögen wiesen unterschiedliche Grössen auf. Es scheint, dass die Druckstöcke nicht speziell für diese Decke hergestellt wurden. Die Papierrapporte reichen von rund 45×60 Zentimeter bis zu kleineren, der Situation angepasst geschnittenen Bögen. Auf stimmige Übergänge der Musterung wurde nicht Rücksicht genommen, was den Gesamteindruck aber nur unwesentlich schmälerte. Schmale, rund 5 Zentimeter breite Papierstreifen mit schwarz gedruckten repetitiven Mäandermotiven schlossen die Blätter seitlich gegen die Balken ab. Ob die gesamte Decke einen abschliessenden transparenten Firnis erhielt, wurde nicht näher untersucht. Nebst der üblichen starken Oberflächenverschmutzung könnte die vorgefundene relativ gleichmässige starke Verdunkelung aber durchaus darauf hinweisen.

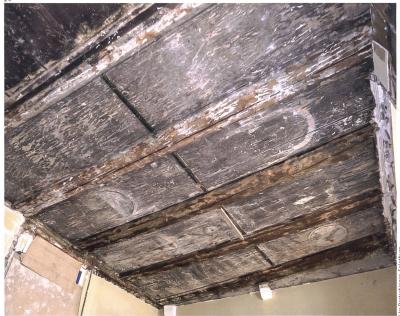
Abb. 24
Die Balkendecke von 1565/
1566 im ersten Obergeschoss
des nordwestlichen Hinterhauses. Um 1680/1700 wurden die
Balkenzwischenräume mit
einem mit Medaillons bemalten
Bretttäfer verkleidet, welches
später grau übermalt wurde.

Die Balkendecke mit dem geklebten Fladerpapier schien nach rund hundert Jahren nicht mehr zeitgemäss gewesen zu sein. Vielleicht war es auch nur der schlechte Erhaltungszustand oder eine neue Nutzung des Raumes, welche zu einer weiteren qualitätvollen und repräsentativen Neuausstattung führte. Das alte Fladerpapier liess man an Ort. Zwischen die jeweiligen Deckenbalken wurden aber je zwei stumpf gestossene, sauber gehobelte Holzbretter genagelt. Die seitlichen Anschlussbereiche an die Balken und die mittigen Stossfugen erhielten eine schmale karniesprofilierte und schwarz gestrichene Deckleiste. Die alten grauen Papierklebungen an den Balken wurden aber weiterhin sichtbar belassen.

Die neuen Deckenbretter erhielten eine in Kalkfarbentechnik gemalte Dekorationsmalerei mit jeweils zwei runden grösseren Medaillons mit emblemati-

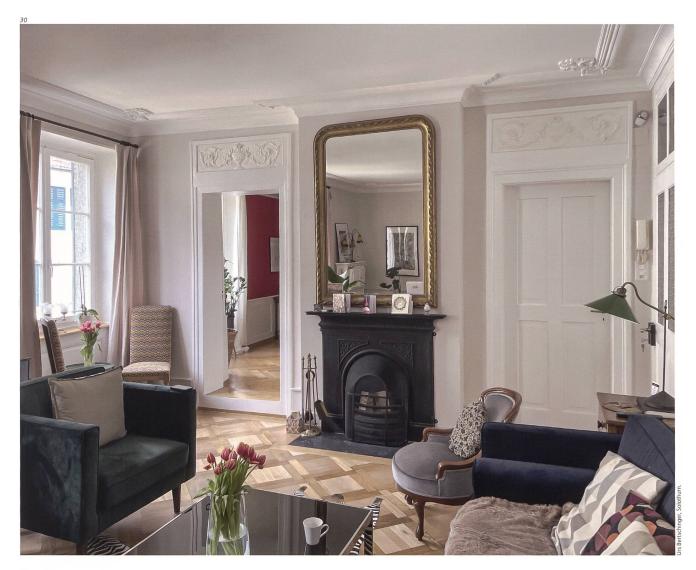
Abb. 30 Stube im ersten Obergeschoss des nordwestlichen Hinterhauses im Zustand nach der Restaurierung 2020. Die Deckenstuckaturen und die Gipssupraporten sind neue Hinzufügungen.

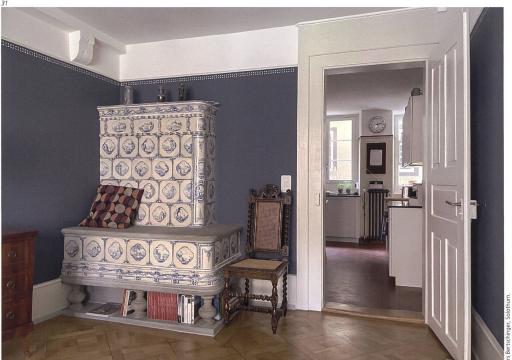
Abb. 31 Stube im ersten Obergeschoss des nordwestlichen Vorderhauses nach der Restaurierung 2020. Der Kachelofen ist eine neue Hinzufügung.
