Zeitschrift: Archäologie und Denkmalpflege im Kanton Solothurn

Neubeginn mit Wohnnutzung – das Gasthaus Sternen in Gossliwil, Buchegg

MARKUS SCHMID

Buchegg, ehemaliges Gasthaus «Sternen», Hauptstrasse 21 in Gossliwil

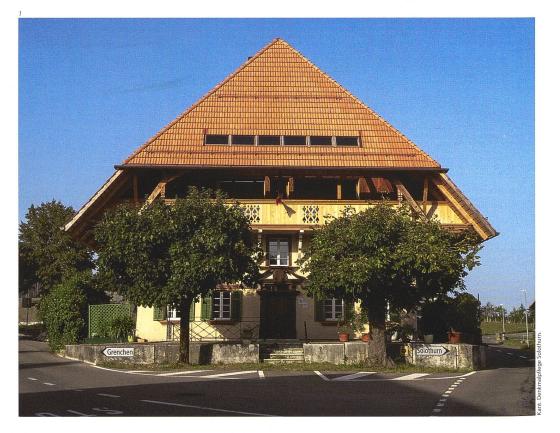
Abb. 1 Buchegg, Hauptstrasse 21, ehemaliges Gasthaus Sternen in Gossliwil. Auf einem Kalksteinpodest stehend und von zwei Bäumen gefasst, dominiert die herrschaftliche Stirnfassade des «Sternen» die spitzwinklige Strassengabelung Bibernstrasse/Archstrasse.

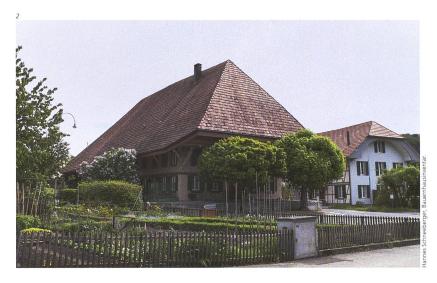
Abb. 2 Die Ansicht von 2007 zeigt den Gasthof mit dazugehörendem Bauerngarten im Vordergrund und Mehrzweckgebäude mit Saal rechts vor der Restaurierung.

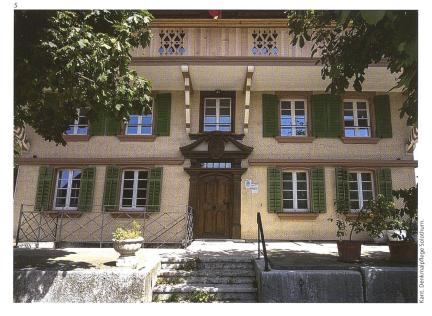
Abb. 4
Mit dem Zurücknehmen des
Vordaches auf den ursprünglichen Verlauf vor 1920 und der
Entfernung der ründenartigen
Verkleidung kam der Söller
mit seiner verzierten Brüstung
wieder zum Vorschein. Dies
erlaubte es, für die Belichtung
der Dachwohnung in der
Giebelwand eine grosszügige
Verglasung anzubringen,
die von aussen kaum in
Erscheinung tritt.

Für die Belichtung der Wohnung im Dachgeschoss wurden die westseitige Dachverlängerung von 1920 wieder zurückgenommen und die damals angebrachte Verkleidung entfernt, sodass der Söller mit verzierter Brüstung wieder zum Vorschein kam. Mit einer grosszügigen Verglasung der Giebelwand, die wegen der Lage unter dem Vordach und der vorgelagerten Laube aussen kaum in Erscheinung tritt, konnten die weiteren Belichtungsmassnahmen im Dach auf einzelne Dachflächenfenster beschränkt bleiben

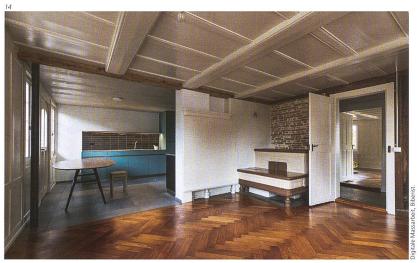
Abb 14 Eckzimmer Nordwest im Erdgeschoss mit Kachelofen von 1824 und Blick in die neue Küche und durch die Türen in den Gang und die frühere Gaststube. Foto 2022.
