Artikel: Château de La Tour-de-Peilz : fouille archéologique d'une tour

# Château de La Tour-de-Peilz: fouille archéologique d'une tour maîtresse de l'an Mil

Mathias Glaus Avec la collaboration de Daniel de Raemy

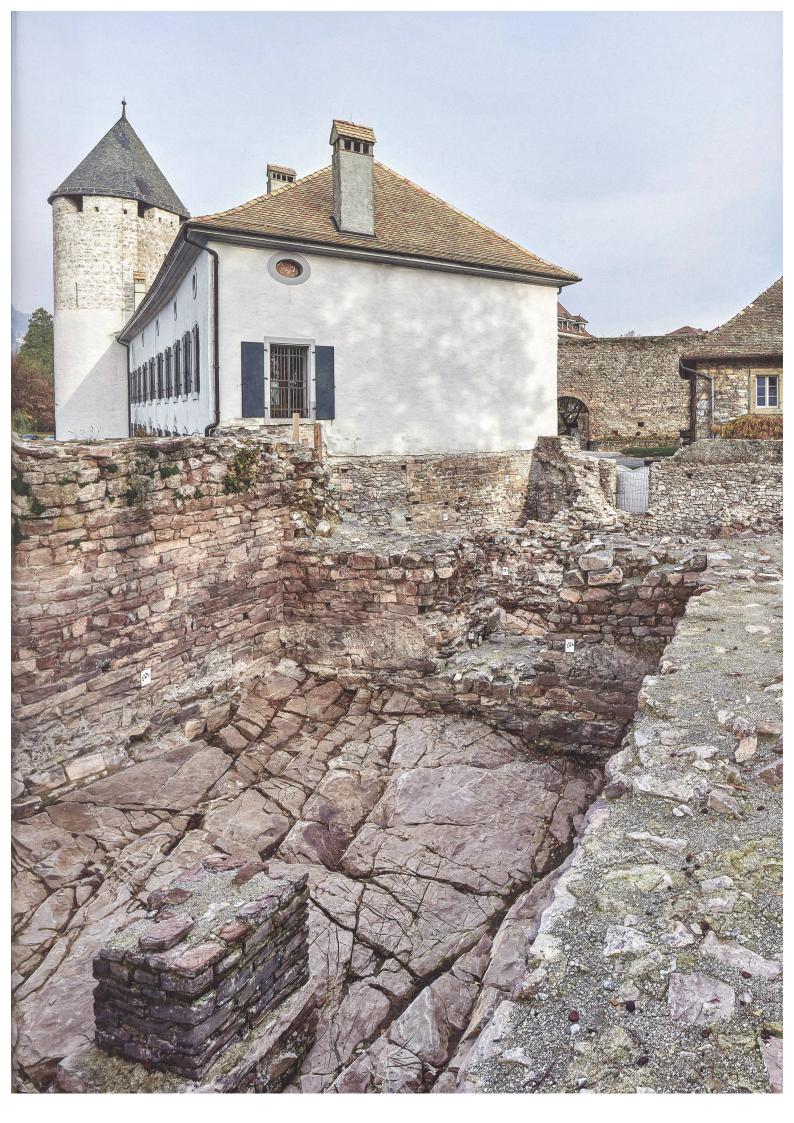
→ Fig. 1
La tour primitive
du château de
La Tour-de-Peilz,
avec à l'arrière l'ancien
corps de logis qui
subsiste en partie
dans le bâtiment actuel.
© Rémy Gindroz

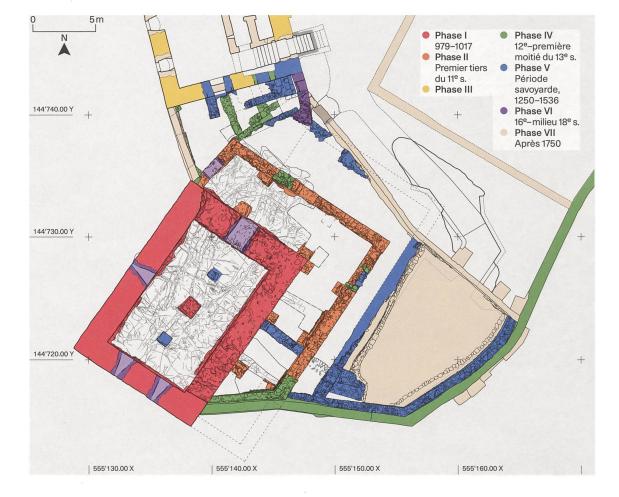
→ Fig. 2
Plan des vestiges
fouillés.
© Archéotech SA

Autour de l'an Mil, une première tour est construite sur ce promontoire Fig. 2, phase I. De plan rectangulaire elle s'aligne sur le bord de la crête et mesure 16,5 m de long sur 11,5 m de large (ou 12,2 sur 7,5 m dans œuvre). Les épaisseurs des murs atteignent 1,9 à 2 m côté lac et 2,5 m côté terre (nord-est).

Dans un deuxième temps, la tour est renforcée avec la construction d'une chemise Fig. 2, phase II suivant également l'arête du piton rocheux et entourant les pans nord-est et sud-est de la tour Fig. 3. L'extrémité sud de l'enceinte n'est pas connue, oblitérée par des réaménagements postérieurs. La chemise, équidistante de 3,8 m de la tour, est structurée par une série de piliers, qui laissaient un passage continu sur tout le niveau inférieur, telle une galerie Fig. 4. À l'origine, une ouverture était aménagée dans le mur nord-est. Les piliers, distribués par paire, devaient servir à soutenir un plancher.

Un corps de logis (11,3 sur 24 m) a été construit au nord en contrebas Fig. 2, phase III. Cet édifice, qui subsiste en partie dans le château actuel, a été identifié précédemment lors d'une analyse des élévations extérieures partiellement décrépies<sup>4</sup>. Ce corps de logis était plus court d'un tiers que le bâtiment actuel et d'une hauteur inconnue, seul le niveau inférieur étant conservé.

Plusieurs courtines ont été édifiées entre ces premiers bâtiments ou dans leur prolongement qu'on peut regrouper dans une quatrième phase Fig. 2, phase IV; certaines l'ont été assurément après l'incendie, marquant un réaménagement du site.

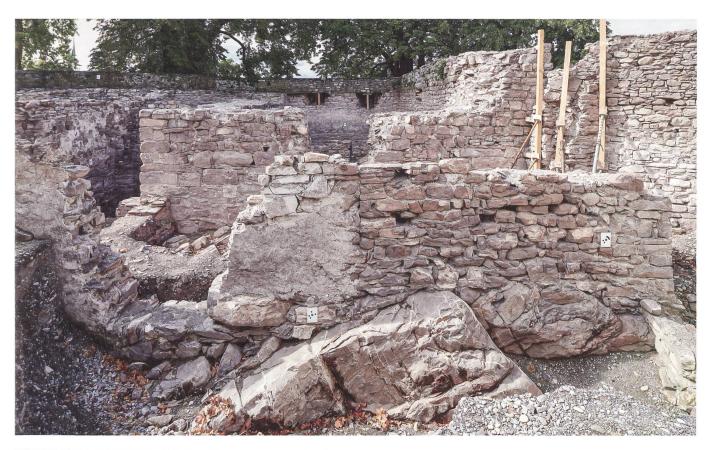
↑ Fig. 3 Élévation nord-est de la chemise construite sur le socle rocheux. © Rémy Gindroz

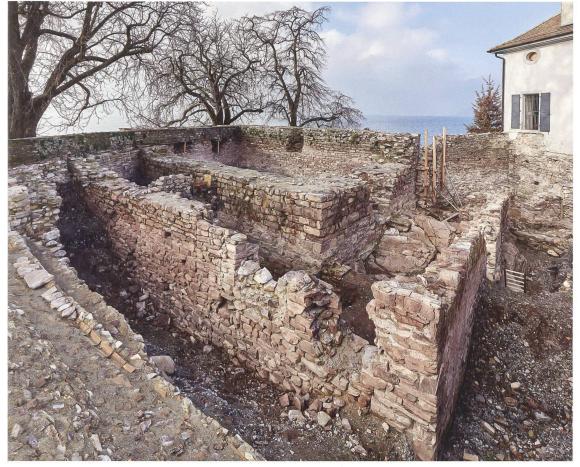
← Fig. 4
Vue de la chemise entourant les flancs sud-est et nord-est de la grande tour.
© Rémy Gindroz

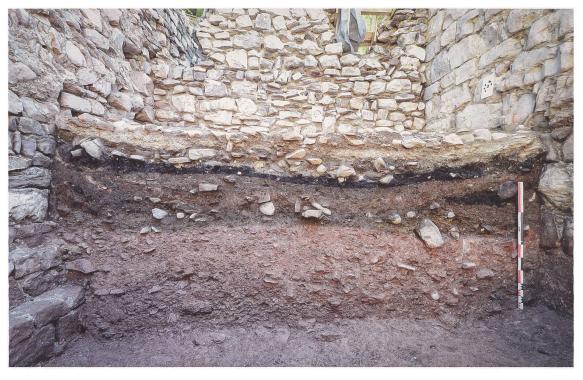
→ Fig. 5
Coupe stratigraphique dans la chemise.
On distingue clairement un épais remblai, divers niveaux de terre, une fine couche d'incendie, un remblai et un radier.

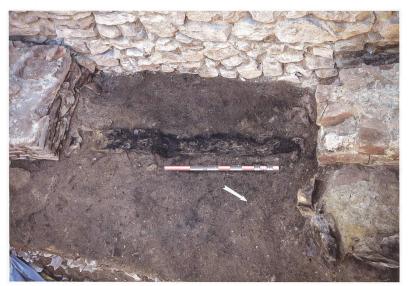
↓ Fig. 6
 Poutre effondrée entre deux piliers de la chemise.
 ② Archéotech SA

poutre effondrée entre deux piles permet de restituer, pour la structure primaire, une poutraison plutôt que des arcs de pierre Fig. 6.

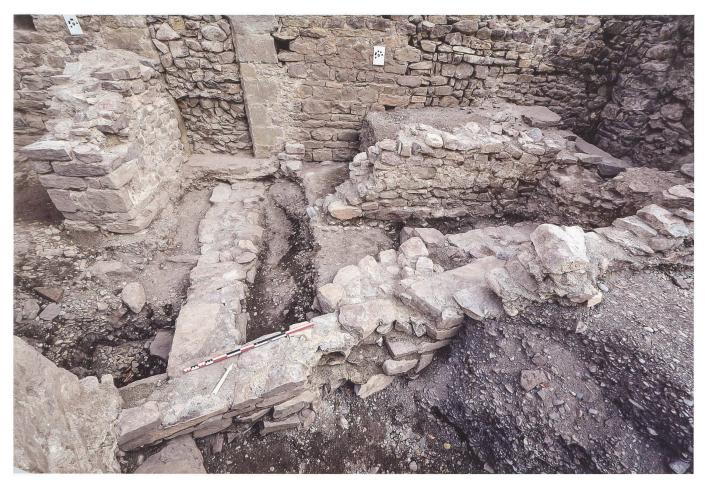
→ Fig. 7

Maçonneries construites
entre la chemise et le
corps de logis; au fond
un escalier de la période
savoyarde.

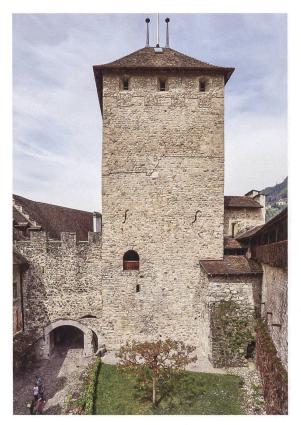
→ Fig. 8

Vue de l'élévation sud de la tour J de Chillon avec son entrée primitive au premier étage; les limites de deux exhaussements ultérieurs ont été marquées par Albert Naef dans le mortier.

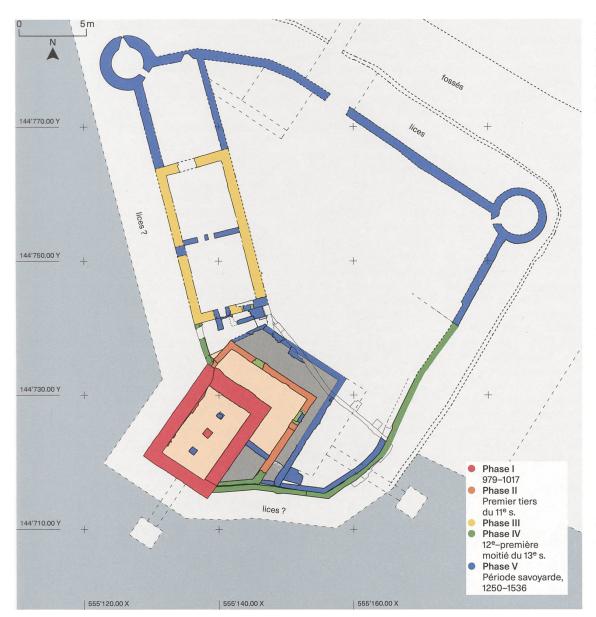
← Fig. 9
Plan d'ensemble du
château avec ses phases
principales d'après
les sources et les
diverses investigations
archéologiques.
⑤ Archéotech SA

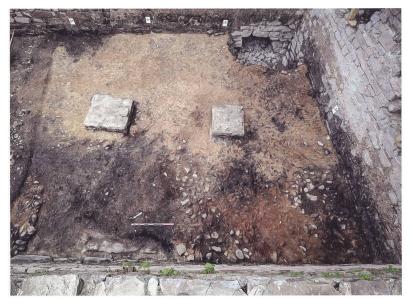
↓ Fig. 10
Période savoyarde.
Vue de l'intérieur
de la tour avec un radier
de sol conservé dans
la moitié sud (en haut).
Une pile a été ajoutée au
sud (à droite sur l'image).

L'intérieur de la tour et de la chemise a également dû être entièrement transformé. On y observe l'installation d'un radier de sol de galets et petites pierres ébréchées. Dans la tour, ce radier recouvre un épais remblai qui scelle les couches d'incendie Fig. 10. La présence dans ce remblai de deux pièces de monnaie, dont un denier du Comté du Mans (1200–1266), permet d'attribuer ce sol au grand chantier de la seconde moitié du 13° siècle. Toutefois, cette datation devra absolument être confirmée par l'étude du mobilier présent dans cette couche.

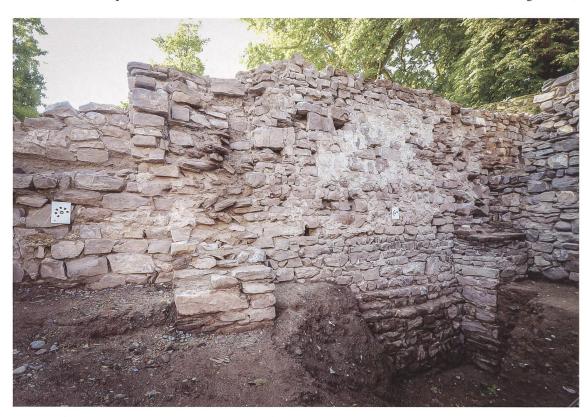
→ Fig. 11
Période savoyarde.
Vue de l'élévation
interne de la chemise
de l'aile sud-est.
Un revêtement
a été posé après
l'arrachage des piles.
© Archéotech SA

L'installation de ce sol peut être associée à l'arrachement des piliers saillant de la chemise Fig. 11 et la construction d'un ou deux piliers dans l'axe longitudinal de la tour. Les murs ont également été recouverts d'un revêtement blanc, excepté l'extrémité sud de la chemise, qui semble avoir été condamnée avec la construction du mur de refend. La fonction de ces espaces, devenus semi-enterrés, devait être plutôt utilitaire. Dans la chemise, des travaux de nivellement ont clairement impliqué l'excavation de certaines zones, pouvant oblitérer différentes strates, c'est pourquoi la chronologie nécessite encore d'être bien étayée.

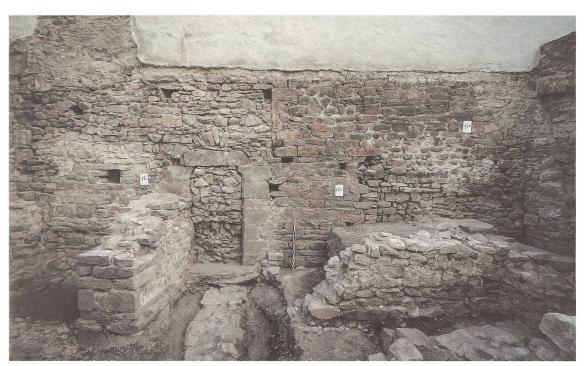
← Fig. 12
Période savoyarde.
Vue de l'élévation
sud du corps de logis
avec de nombreux
percements et reprise,
dont une ancienne
porte en molasse bien
visible dans la partie
inférieure et l'adjonction
postérieure d'un
escalier contre la façade.

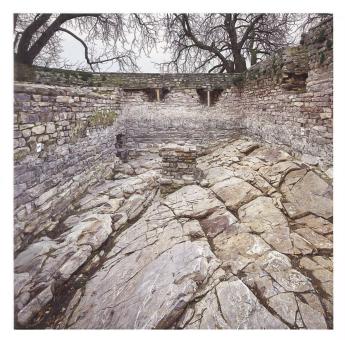
Fig. 1
 Vue de l'intérieur de la tour en direction du sud-ouest.
 Rémy Gindroz

Les pierres locales ont principalement été employées pour la construction du château. Les murs de la tour ont été montés directement sur le roc qui offre une assise solide, en suivant la forte déclivité Fig. 1. Les larges maçonneries sont constituées d'un double parement et fourrage. Les blocs, partiellement équarris en profitant des failles naturelles, ont été montés en assises bien réglées, dont les hauteurs varient entre 14 et 43 cm. Des blocs plus massifs, atteignant jusqu'à 50 sur 150 cm, ont parfois été employés à la base Fig. 2.

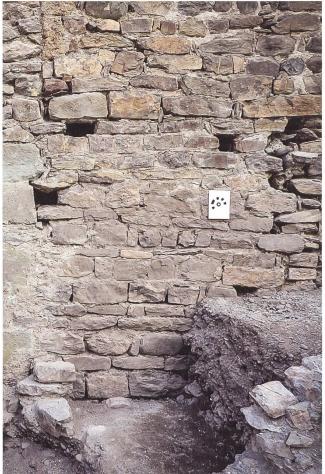
← Fig. 2

Vue du parement sud-est de la grande tour.
