**Artikel:** Château de La Tour-de-Peilz : fouille archéologique d'une tour maîtresse de l'an Mil  
**Autor:** Glaus, Mathias / Raemy, Daniel de  
**DOI:** <https://doi.org/10.5169/seals-1047735>

# Château de La Tour-de-Peilz : fouille archéologique d'une tour maîtresse de l'an Mil

La tour primitive du château de La Tour-de-Peilz a été découverte lors de la fouille de la terrasse sud du site. Cette intervention précise l'histoire de cette tour maîtresse, continuellement renforcée jusqu'à la fin de la période savoyarde. Elle apporte notamment une datation inédite fixant sa construction autour de l'an Mil, ce qui en fait la plus ancienne conservée du Canton de Vaud, et l'une des plus anciennes de Suisse.

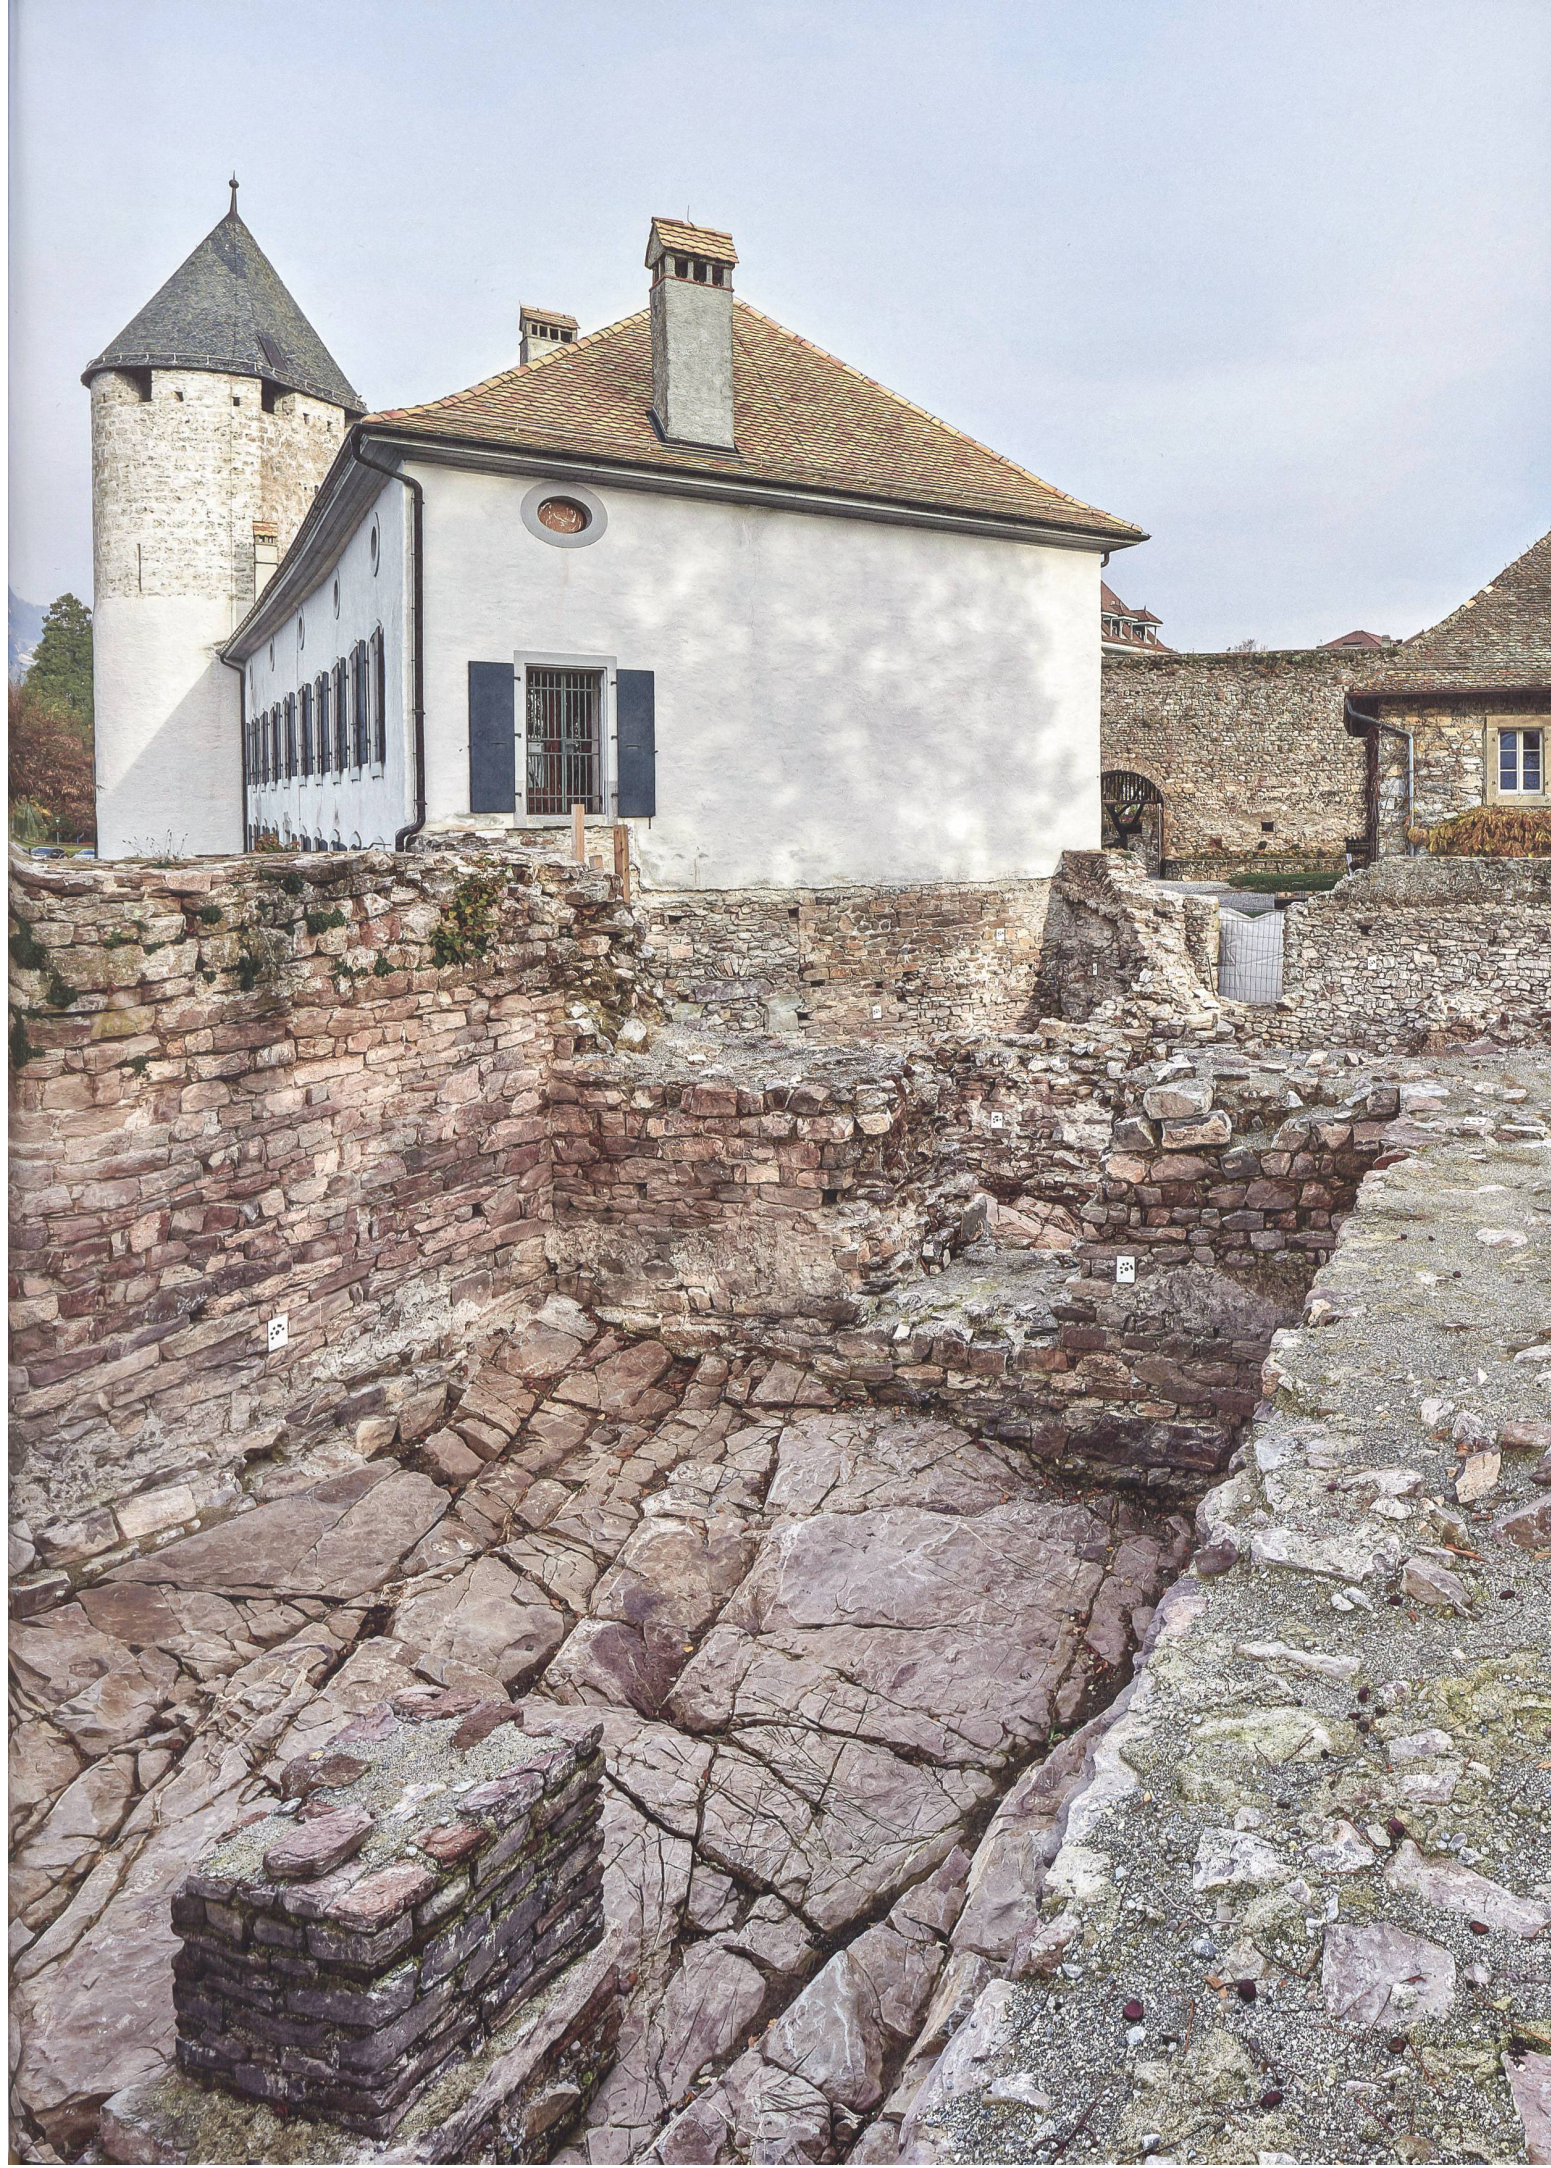
→ Fig. 1  
La tour primitive du château de La Tour-de-Peilz, avec à l'arrière l'ancien corps de logis qui subsiste en partie dans le bâtiment actuel.  
© Rémy Gindroz

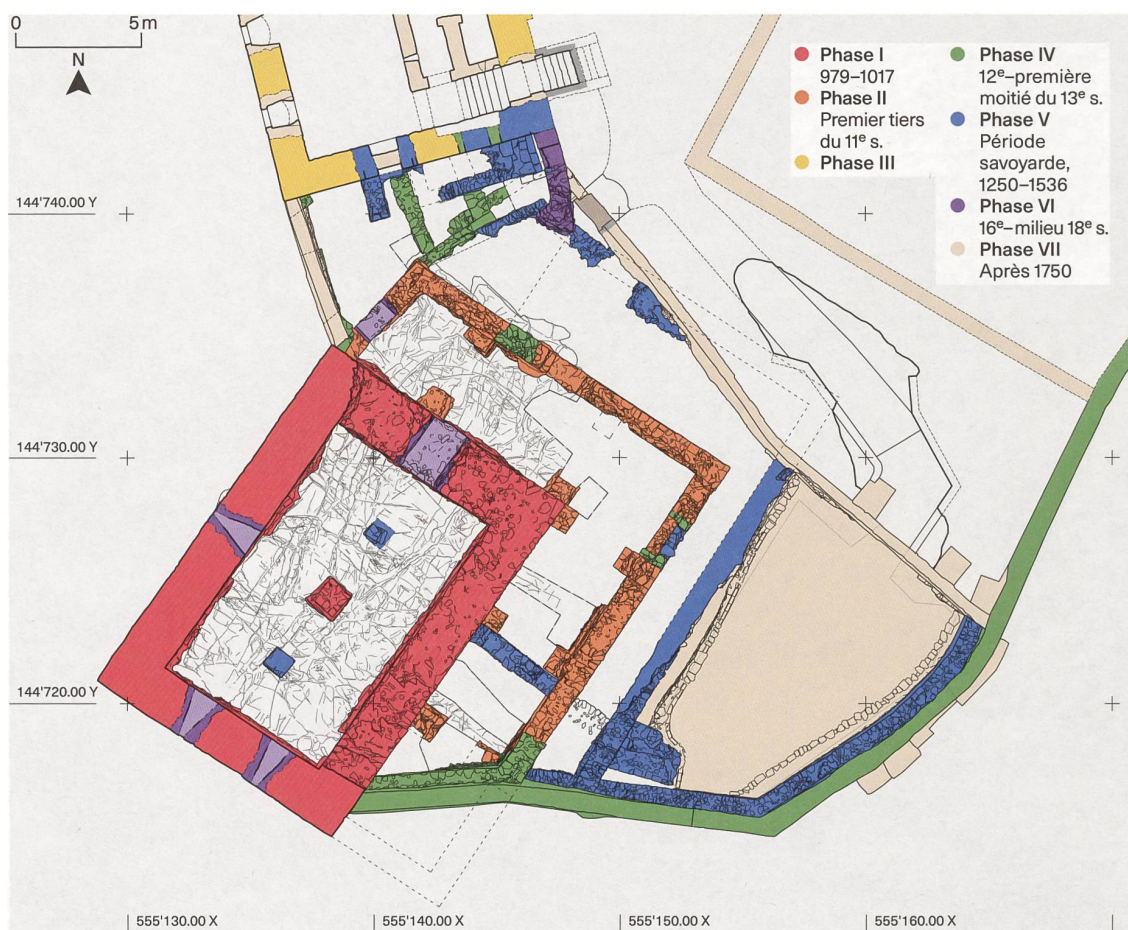
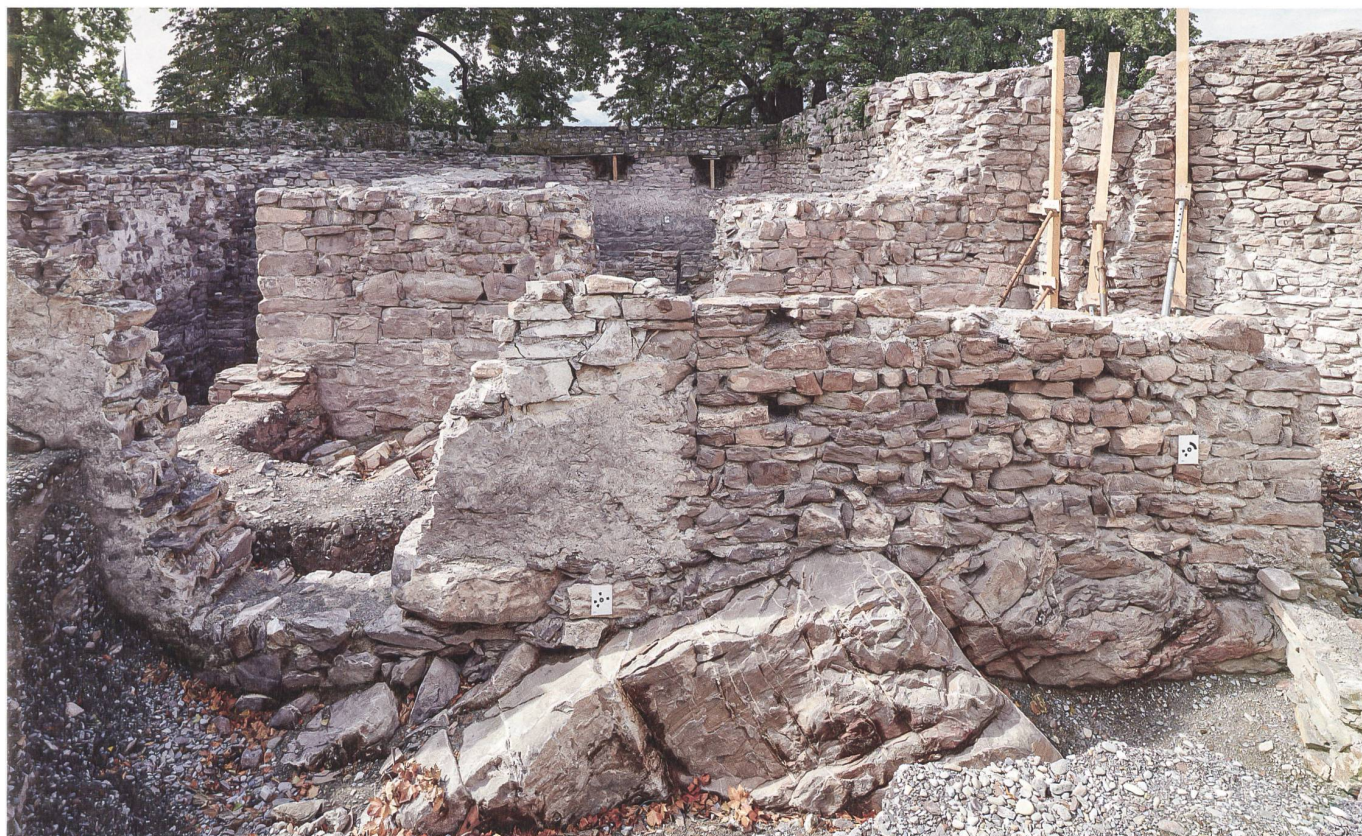
→ Fig. 2  
Plan des vestiges  
fouillés.  
© Archéotech SA

Autour de l'an Mil, une première tour est construite sur ce promontoire Fig. 2, phase I. De plan rectangulaire elle s'aligne sur le bord de la crête et mesure 16,5 m de long sur 11,5 m de large (ou 12,2 sur 7,5 m dans œuvre). Les épaisseurs des murs atteignent 1,9 à 2 m côté lac et 2,5 m côté terre (nord-est).

Dans un deuxième temps, la tour est renforcée avec la construction d'une chemise Fig. 2, phase II suivant également l'arête du piton rocheux et entourant les pans nord-est et sud-est de la tour Fig. 3. L'extrémité sud de l'enceinte n'est pas connue, oblitérée par des réaménagements postérieurs. La chemise, équidistante de 3,8 m de la tour, est structurée par une série de piliers, qui laissaient un passage continu sur tout le niveau inférieur, telle une galerie Fig. 4. À l'origine, une ouverture était aménagée dans le mur nord-est. Les piliers, distribués par paire, devaient servir à soutenir un plancher.

Un corps de logis (11,3 sur 24 m) a été construit au nord en contrebas Fig. 2, phase III. Cet édifice, qui subsiste en partie dans le château actuel, a été identifié précédemment lors d'une analyse des élévations extérieures partiellement décrépies<sup>4</sup>. Ce corps de logis était plus court d'un tiers que le bâtiment actuel et d'une hauteur inconnue, seul le niveau inférieur étant conservé.

Plusieurs courtines ont été édifiées entre ces premiers bâtiments ou dans leur prolongement qu'on peut regrouper dans une quatrième phase Fig. 2, phase IV ; certaines l'ont été assurément après l'incendie, marquant un réaménagement du site.

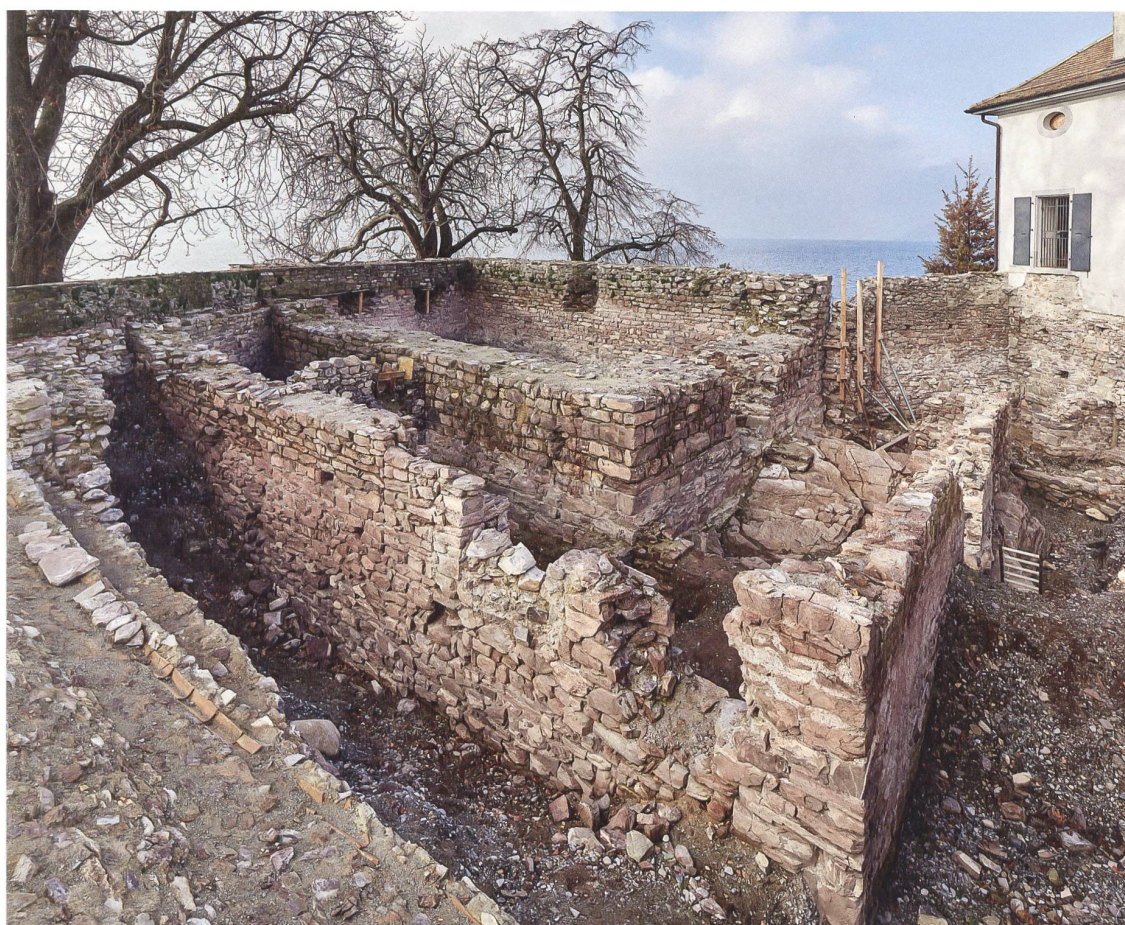
↑ Fig. 3  
Élévation nord-est  
de la chemise construite  
sur le socle rocheux.  
© Rémy Gindroz

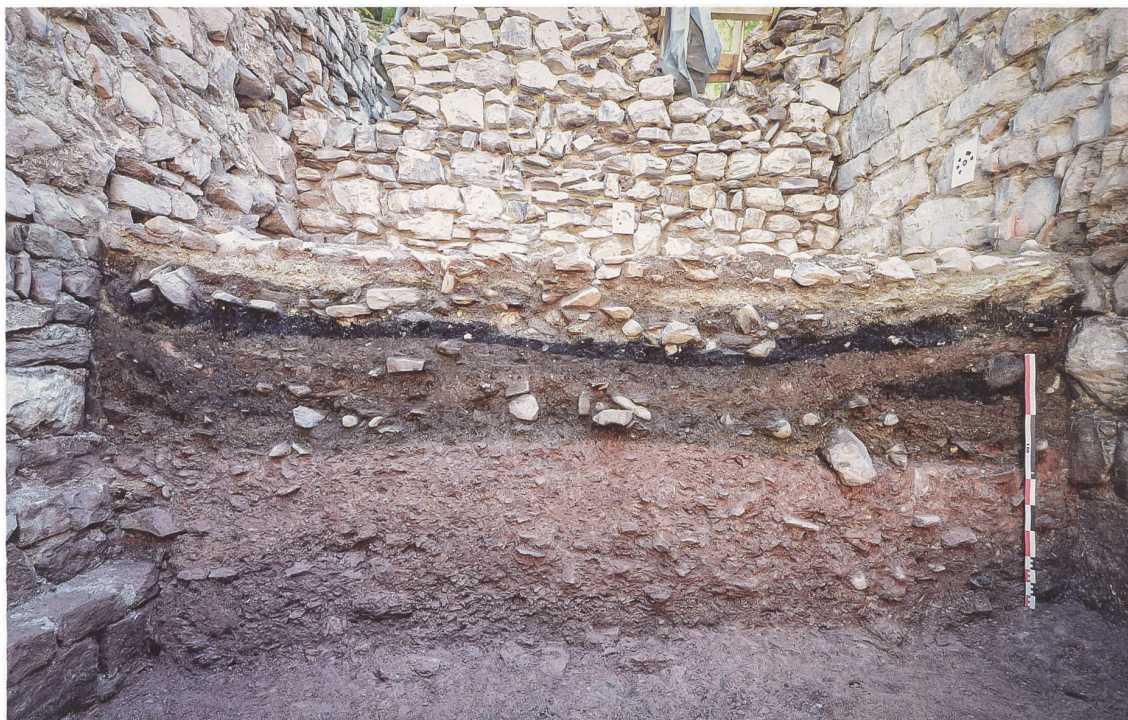
→ Fig. 5

Coupe stratigraphique dans la chemise. On distingue clairement un épais remblai, divers niveaux de terre, une fine couche d'incendie, un remblai et un radier.

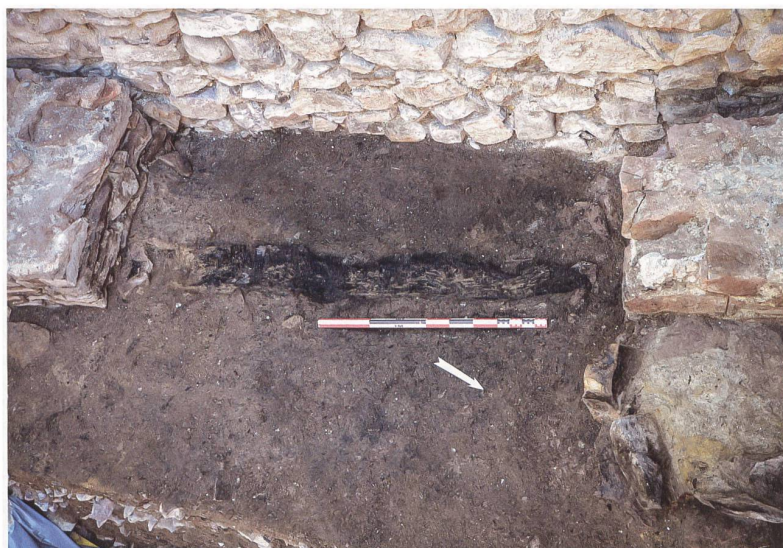
↓ Fig. 6

Poutre effondrée entre deux piliers de la chemise.

poutre effondrée entre deux piles permet de restituer, pour la structure primaire, une poutraison plutôt que des arcs de pierre Fig. 6.

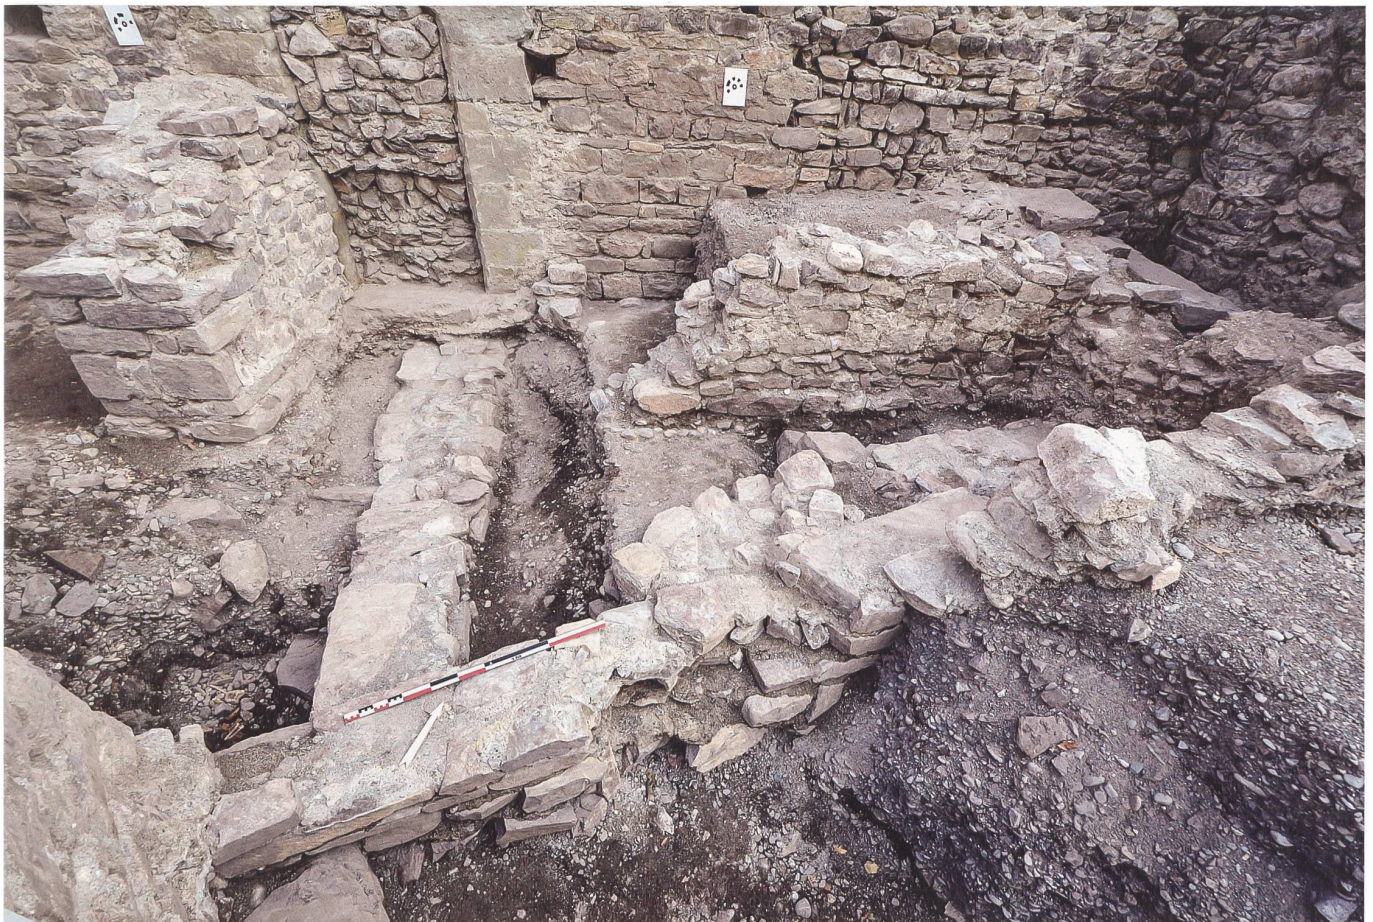
↓ Fig. 7  
Maçonneries construites entre la chemise et le corps de logis; au fond un escalier de la période savoyarde.  
© Archéotech SA

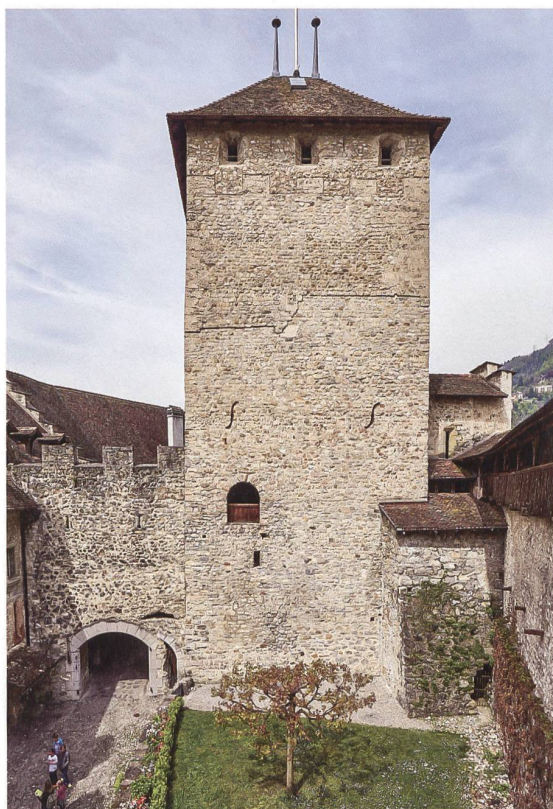
→ Fig. 8  
Vue de l'élévation sud de la tour J de Chillon avec son entrée primitive au premier étage; les limites de deux exhaussements ultérieurs ont été marquées par Albert Naef dans le mortier.  
© Archéotech SA

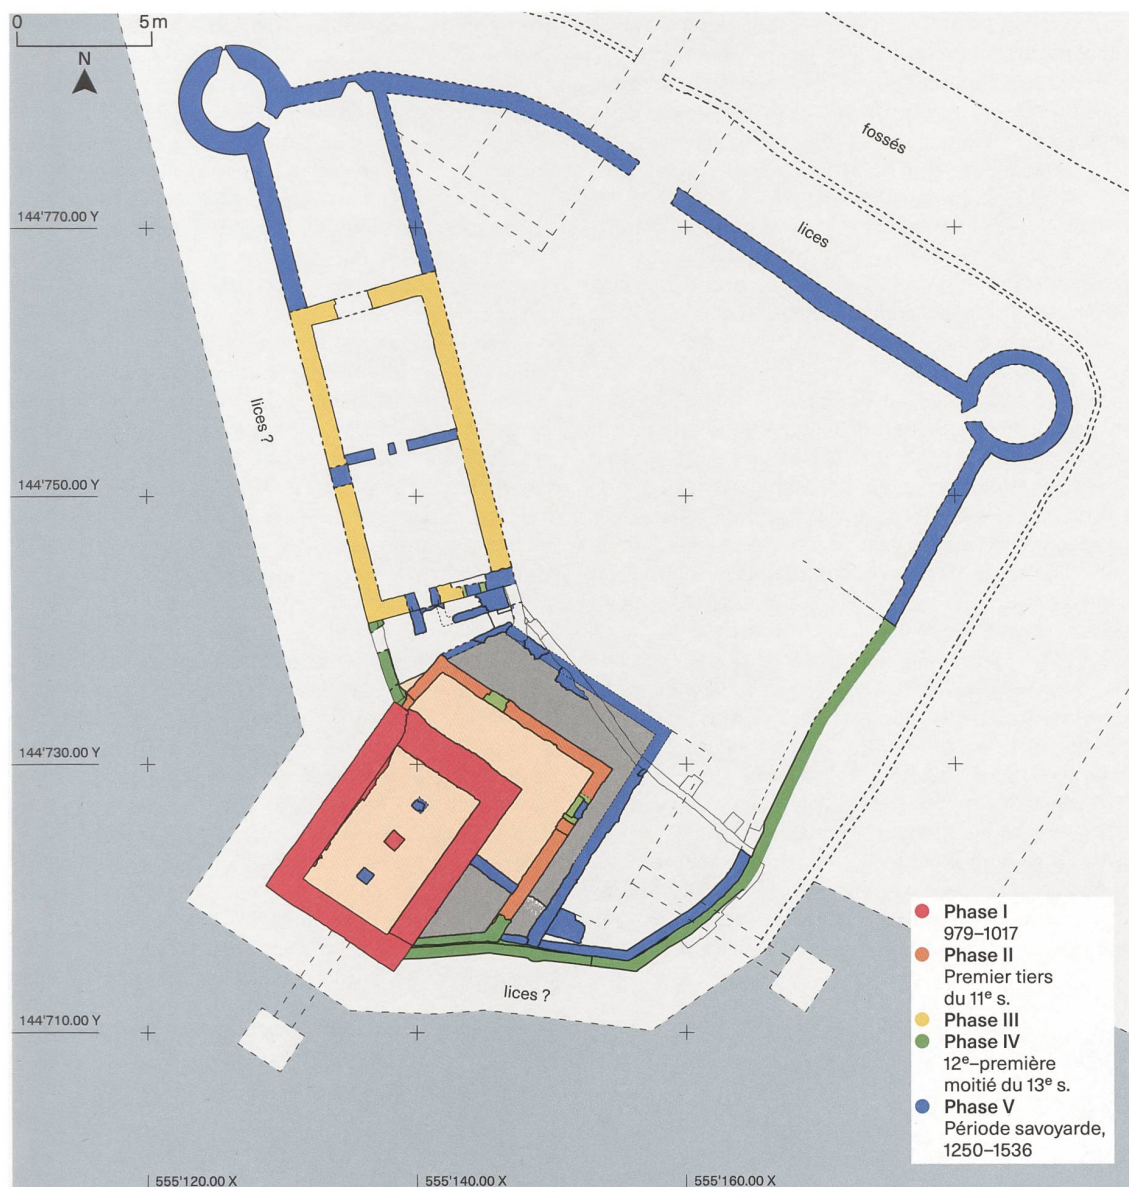
← Fig. 9  
Plan d'ensemble du château avec ses phases principales d'après les sources et les diverses investigations archéologiques.  
© Archéotech SA

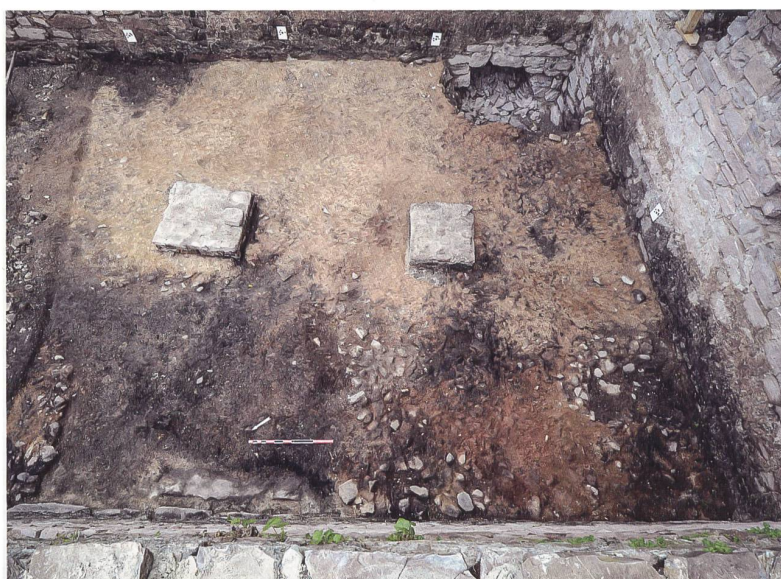
↓ Fig. 10  
Période savoyarde.  
Vue de l'intérieur de la tour avec un radier de sol conservé dans la moitié sud (en haut). Une pile a été ajoutée au sud (à droite sur l'image).  
© Archéotech SA

L'intérieur de la tour et de la chemise a également dû être entièrement transformé. On y observe l'installation d'un radier de sol de galets et petites pierres ébréchées. Dans la tour, ce radier recouvre un épais remblai qui scelle les couches d'incendie Fig. 10. La présence dans ce remblai de deux pièces de monnaie, dont un denier du Comté du Mans (1200-1266), permet d'attribuer ce sol au grand chantier de la seconde moitié du 13<sup>e</sup> siècle. Toutefois, cette datation devra absolument être confirmée par l'étude du mobilier présent dans cette couche.

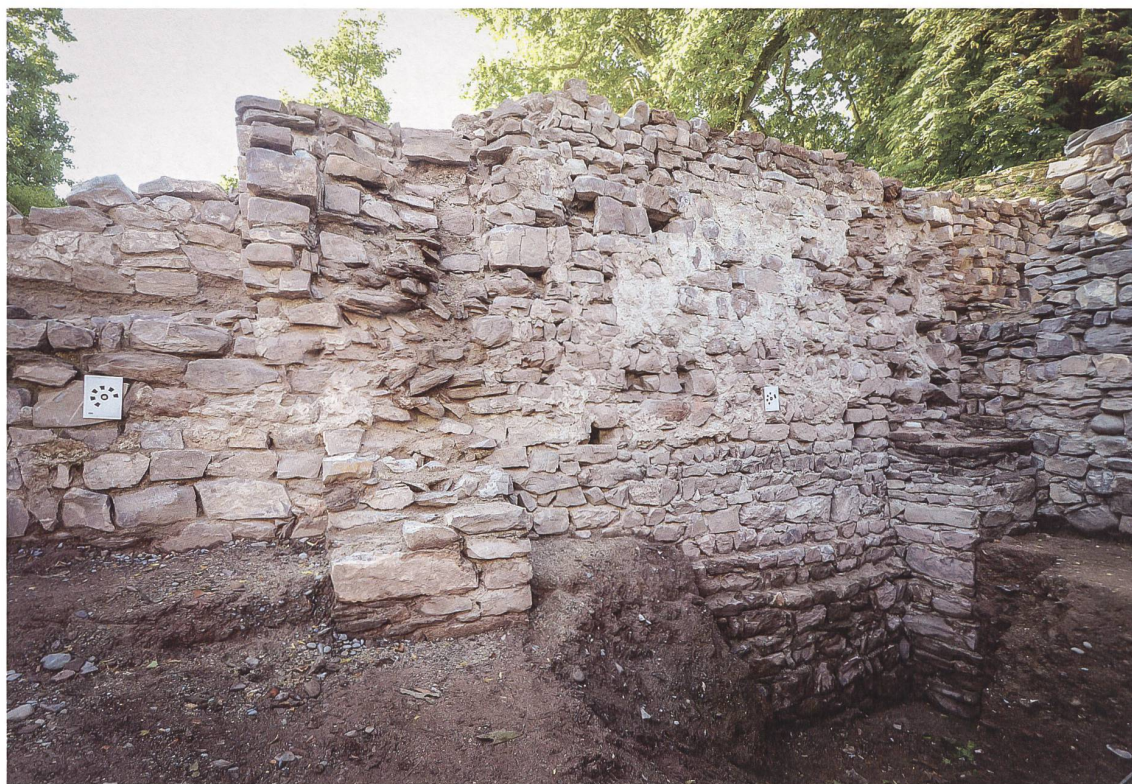
→ Fig. 11  
Période savoyarde.  
Vue de l'élévation  
interne de la chemise  
de l'aile sud-est.  
Un revêtement  
a été posé après  
l'arrachage des piles.  
© Archéotech SA

L'installation de ce sol peut être associée à l'arrachement des piliers saillant de la chemise Fig. 11 et la construction d'un ou deux piliers dans l'axe longitudinal de la tour. Les murs ont également été recouverts d'un revêtement blanc, excepté l'extrémité sud de la chemise, qui semble avoir été condamnée avec la construction du mur de refend. La fonction de ces espaces, devenus semi-enterrés, devait être plutôt utilitaire. Dans la chemise, des travaux de nivellement ont clairement impliqué l'excavation de certaines zones, pouvant oblitérer différentes strates, c'est pourquoi la chronologie nécessite encore d'être bien étayée.

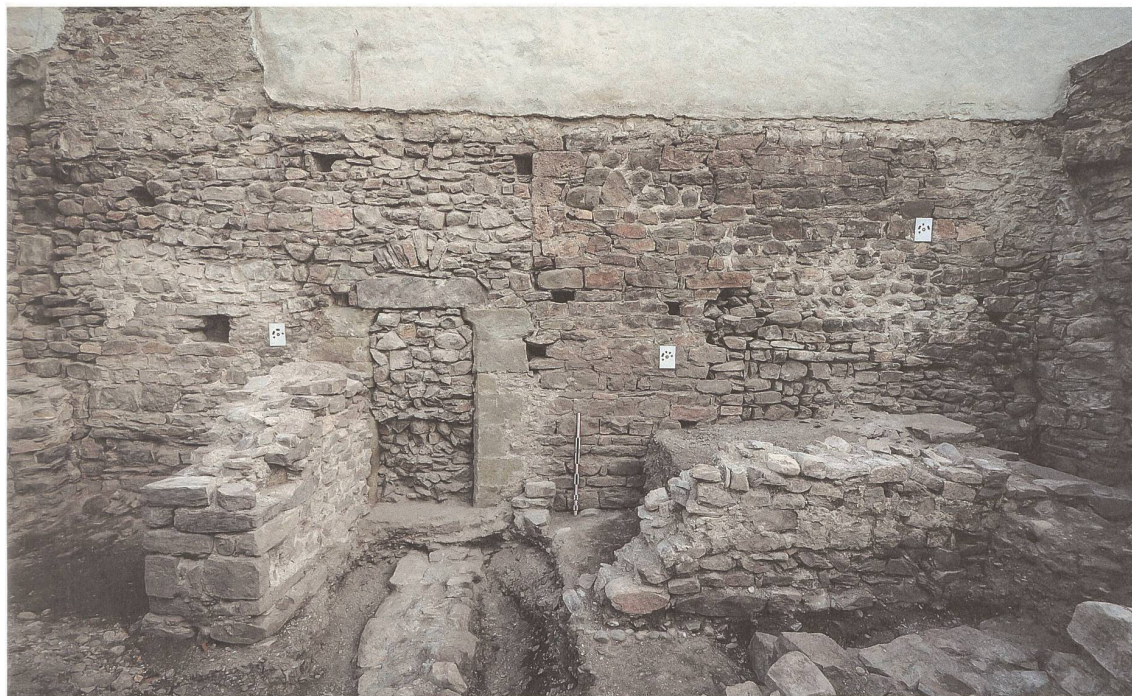
← Fig. 12  
Période savoyarde.  
Vue de l'élévation  
sud du corps de logis  
avec de nombreux  
perçements et reprise,  
dont une ancienne  
porte en molasse bien  
visible dans la partie  
inférieure et l'adjonction  
postérieure d'un  
escalier contre la façade.  
© Archéotech SA

Au nord, le corps de logis a également été remanié. Il devait comporter deux niveaux et non trois comme actuellement mais avec une hauteur similaire, comme le démontrent les vestiges d'anciennes fenêtres et les ressauts de maçonnerie destinés aux planchers. Entre l'aula et la chemise et son doublage, la fonction de distribution de cette zone s'est maintenue. Divers percements ont été réalisés dans le mur sud de l'aula, que nous ne détaillons pas tous ici Fig. 12. Au rez-de-chaussée a été installée une porte à coussinets dont le linteau droit a été ultérieurement remplacé; elle est constituée de pierres de taille de molasse bigarrée, travaillée à la laie brettée, et doit dater entre le 13<sup>e</sup> et le 14<sup>e</sup> siècle. La position du seuil de la porte pourrait indiquer que les niveaux ont été remontés dans la partie inférieure du corps de logis. Postérieurement, un escalier a été aménagé contre cette façade, en préservant la porte en molasse. Malheureusement les sols gothiques de cette zone ont été recreusés à la période moderne ou contemporaine.

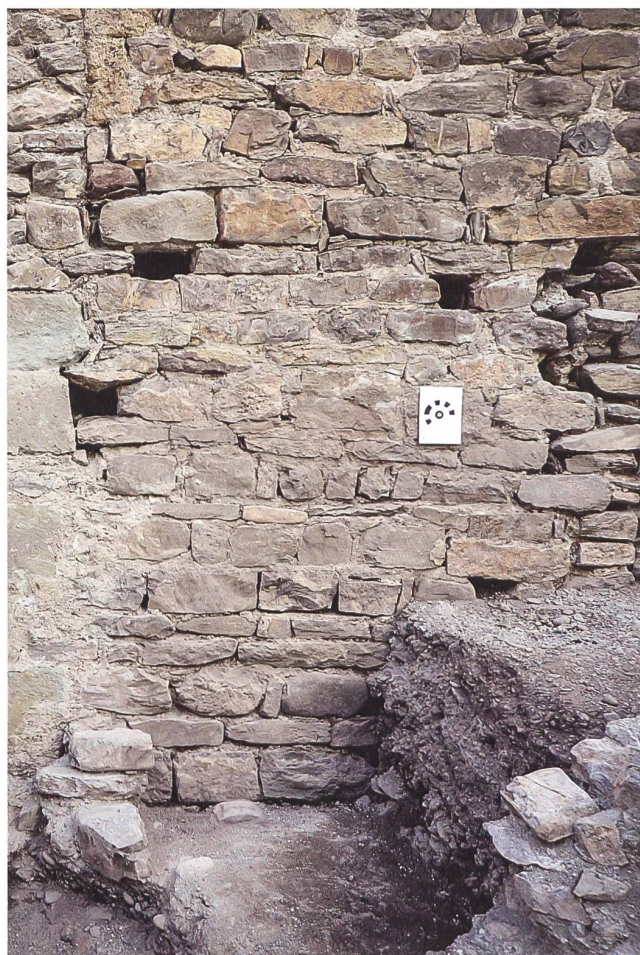
↑ Fig. 3  
Vue du parement sud  
du corps de logis, avec  
au centre l'appareil  
du bâtiment primitif.  
© Archéotech SA

La construction d'origine du corps de logis s'observe dans la façade sud du château actuel ; les murs, de 1,3 m de largeur, ont été bâtis avec un moyen appareil de pierres d'extraction locale, posées avec soin, des blocs rectangulaires et des dalles ont été montés en alternance et les joints tirés au fer Fig. 3. L'appareil mis en œuvre est proche de celui de la tour, mais plus réduit et plus soigné.
