Artikel: Die Ausgrabung der Burg Kindhausen am Hasenberg

Die Ausgrabung der Burg Kindhausen am Hasenberg

K. HEID und A. MATTER

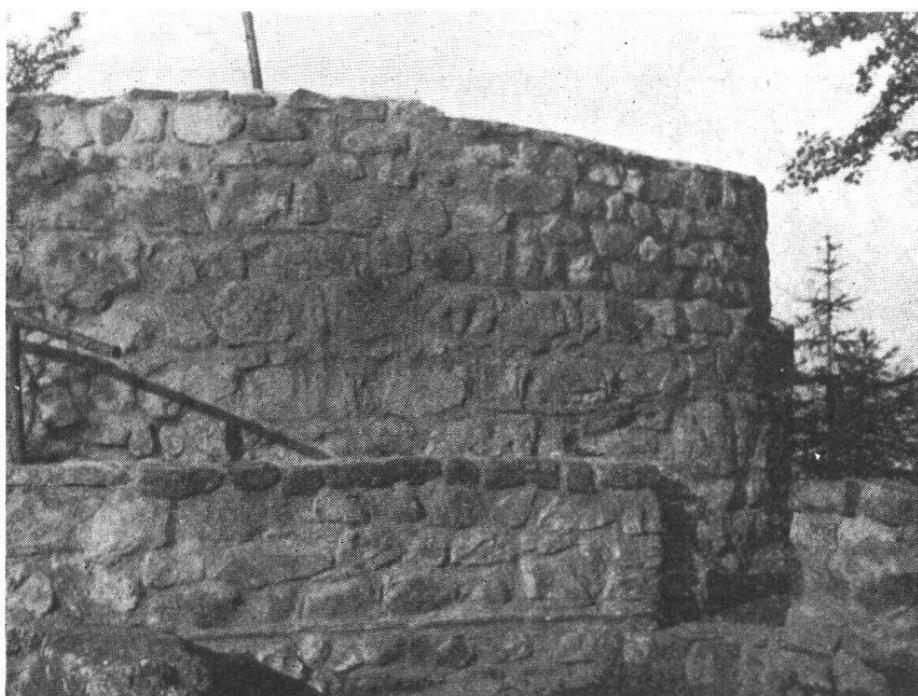
Der Schlossturm

Der Bergfried von Kindhausen hatte einen äusseren Durchmesser von etwa 6,50 m bei 1.20 m Mauerstärke. Die Fundamente stehen aussen um ca. 25 cm vor. Das Mauerwerk ist kompakt, ohne Füllwerk. Grosses, teilweise behauene Kalk-

und Sandsteine, sowie Nagelfluhblöcke, erratisches Material aus dem Moränenschutt der Umgebung, sind schichtenweise übereinander gelagert. Schmale und längliche Steine sind als Bindeglieder zwischen die grossen Blöcke eingefügt. Zwei Gewölbesteine aus Sandstein, vom Türsturz des Turmeinganges herrührend, lagen im Bauschutt des Nebengebäudes. Dieser Eingang befand sich wohl in einiger Höhe über Boden und war wahrscheinlich über eine Galerie oder Brücke vom Nebengebäude aus zu erreichen. Nach üblicher Berechnungsmethode hatte der Turm eine Mauerhöhe von etwa 13 m und dürfte als

oberen Abschluss vielleicht einen Holzaufbau getragen haben, worauf ein verkohlter Balken im Turminnern hinweist. Dieser Balken lag in einer Brandschicht von ca. 25 cm Dicke und beide — Balken und Brandschicht — sind Zeugen dafür, dass die Burg Kindhausen seinerzeit durch Brand zerstört worden ist.

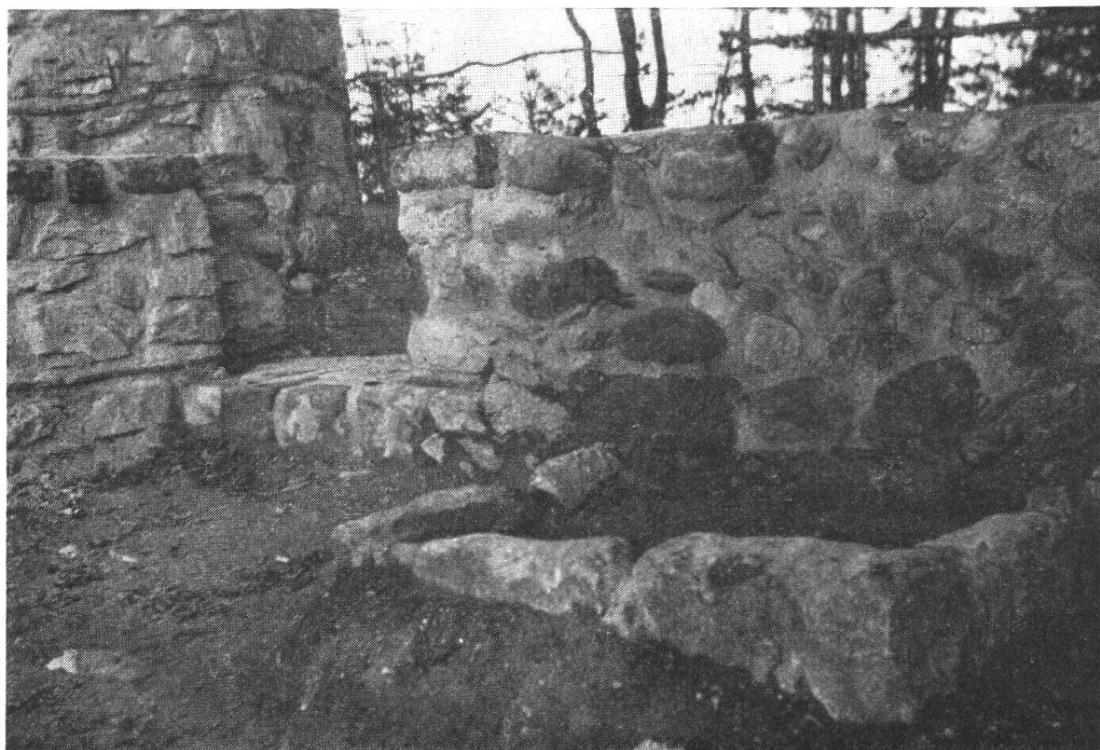
Nebengebäude mit Eingang und Herd

Das Nebengebäude ist durch einen Zwischenraum von etwa 1 m vom Bergfried getrennt und liegt etwas tiefer als dieser. Es hat annähernd quadratischen Grundriss bei ca. 6,20 m Seitenlängen und 60—70 cm Mauerstärke. Die Westfront ist zu folge eines Erdrutsches abgestürzt, die übrigen drei Seiten sind jedoch erhalten. Die Mauern sind wie beim Turm kompakt,

ohne Füllwerk aufgeführt. Teilweise ist die Fischgrattechnik angewendet. In der nordöstlichen Ecke ist der Türeingang mit Schwelle und Türanschlag erhalten. Die Breite der Türschwelle, einer Kalksteinplatte, beträgt 65 cm. In der Mitte der östlichen Mauer befindet sich ein Herd, ein mit Steinen ummauertes Viereck von 1,20 m Breite und 1 m Tiefe, mit dem Ansatz eines Kamins in der Mauer. Auf dem Herd fand sich noch Asche mit Kohle. Auch im Nebengebäude konnte eine Brandschicht festgestellt werden, welche wiederum die Zerstörung der Burg durch Feuer dokumentiert. Diese Brandschicht aber ist relativ dünn, sodass wir annehmen müssen, dass das Gebäude nur wenig Holzwerk gehabt hat. Der ganze frei-

gelegte Raum enthielt einen Mörtelgussboden und hat wohl als Küche gedient. Darüber lagen in einem zweiten Stockwerk die Wohnräume für die Bewohner der Burg, da der Turm wahrscheinlich in der Hauptsache Wehrturm war.

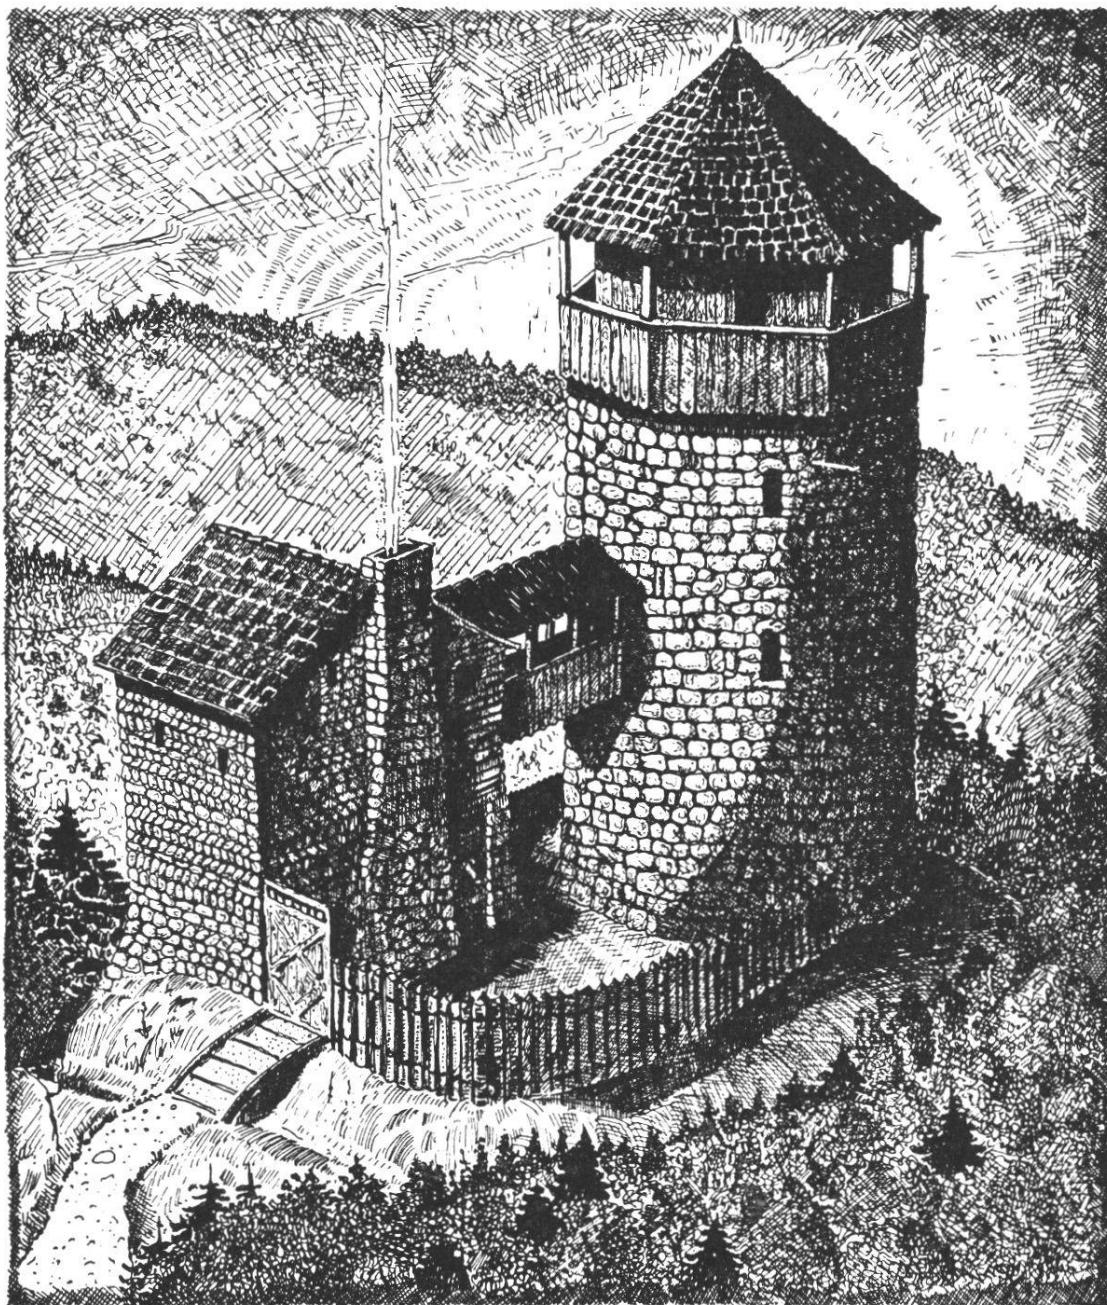
Burg Kindhusen . zerstört: 12. September 1353 .

Rekonstruktion

Die Burg selber war nur klein. Sie bestand aus einem runden Turm mit danebenliegendem Nebengebäude (Palace?) und lag auf dem südlichen Teil des Burghügels mit dem Turm über dem Halsgraben und dem Nebengebäude gegen das kleine Vorplateau, auf welches der Burgweg einmündete. Irgendwelche Vorwerke waren nicht vorhanden, jedoch befand sich nördlich des Halsgrabens ein Oekonomiegebäude. Runde Türme sind sonst bei den Burgen in unseren Gegenden eine Seltenheit. Man findet sie nur etwa als Eck- oder Flankiertürme bei grösseren Burganlagen (Hallwil); jedoch hat bei diesen letzteren der Hauptturm der Burg — der Bergfried — in der Hauptsache immer eckigen Grundriss. Den runden Bergfried finden wir sonst nur im ehemals burgundischen Teil der Schweiz, im allemannischen Teil ist er selten.
