Die Restauration der Stadtkirche zu Baden 1936/37

Von JOSEPH KILLER

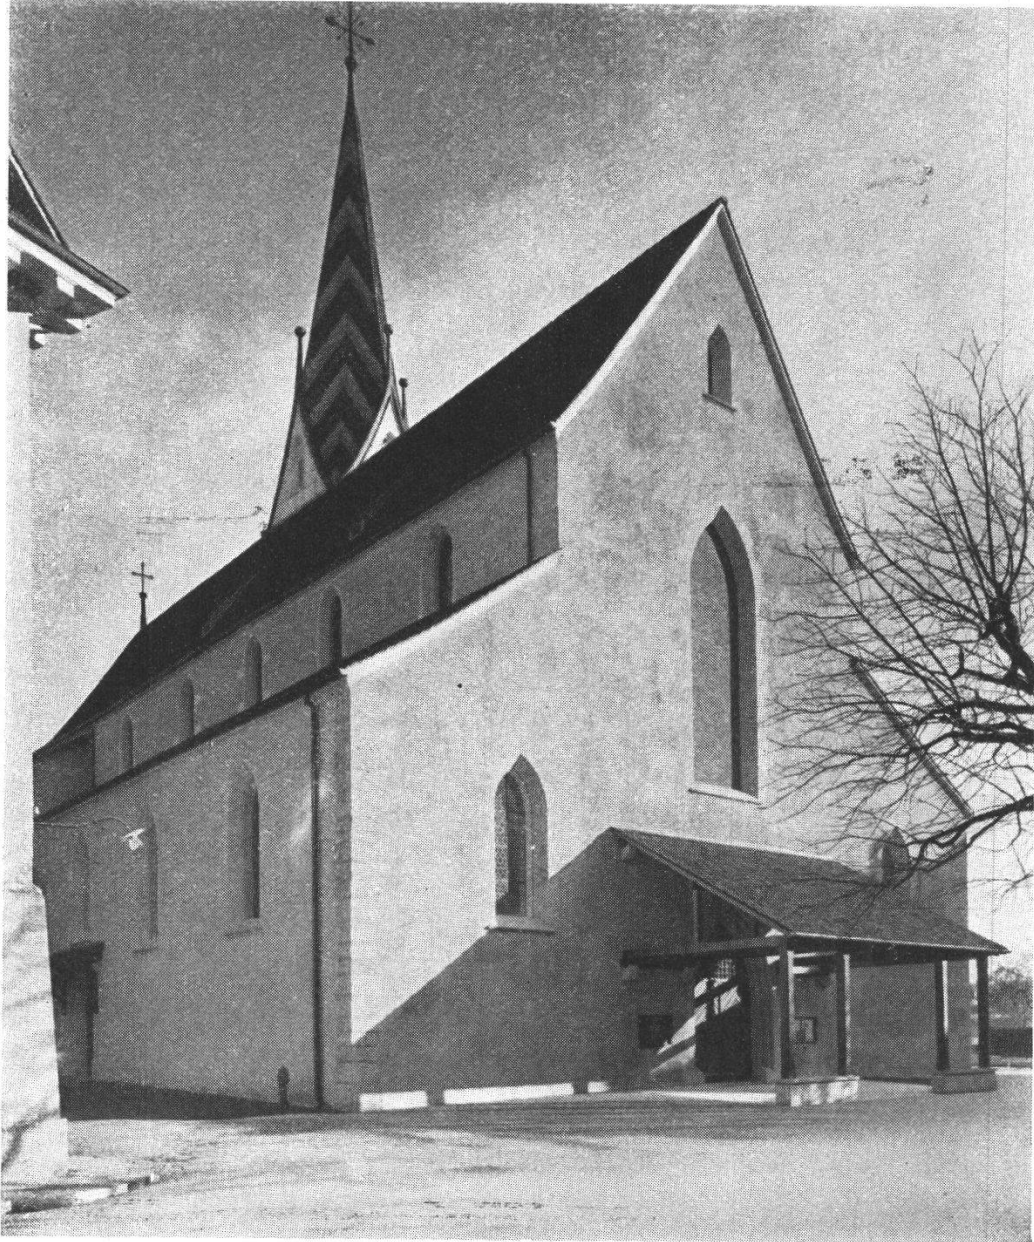
Neue Ostfassade

nicht zu verstehen, dass die schöne Werksteinmauerung, besonders die der Glockenstube, damals verputzt wurde. In die Südfassade setzte man zur Belebung fünf steinerne Grabplatten ein, die bisher auf dem Boden der Krypta ruhten. In die neuentstandene Fensternische auf der Ostseite des Chors schuf der Badener Künstler Walter Squarise eine über 8 m hohe Christophorusfigur. Baumeister Hermann Mäder stiftete dieses schöne Werk. Die Eingangsfassade erhält ihren künstlerischen Schmuck durch ein Mosaikbild im Mittelfenster, Maria Him-

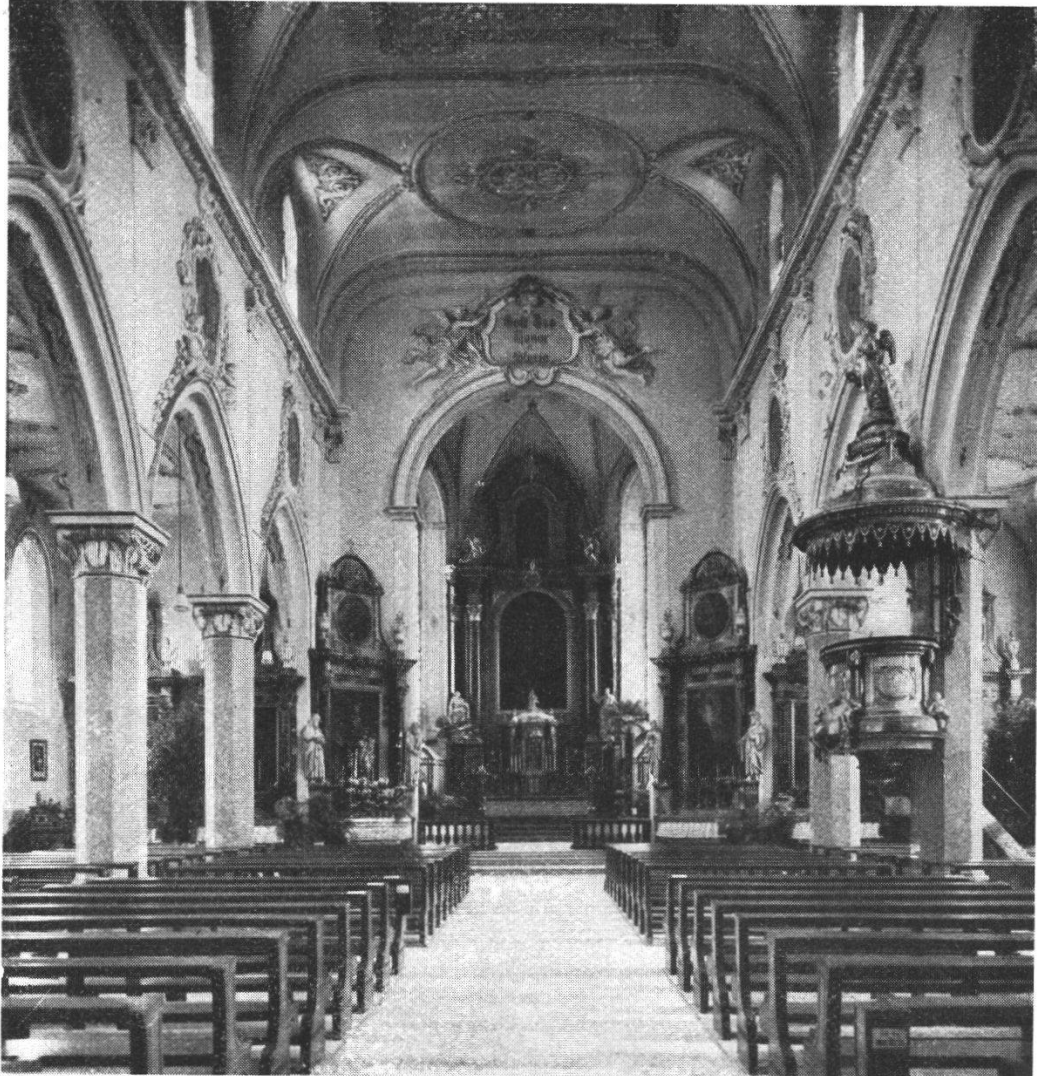
Innenansicht vor der Restauration

I n n e n r e n o v a t i o n. Der Kirchenraum der Hauptkirche war ganz geschwärzt, obschon erst 1914 eine vollständige Renovation stattgefunden hatte. Der Grund dieser viel zu frühen Verschmutzung lag in der Undichtheit der Heizung, indem Kohlenstaub mit der erwärmten Luft in die Kirche ge-

Anfänglich war für die Instandstellung des Kircheninnern nur ein Neuanstrich vorgesehen. Prof. Birchler schlug vor, gleichzeitig auch die Vergoldung des Stuckes, den Stuckmarmor der Säulen sowie die Fensterverglasung (sog. Biergotik), die alle erst 1914 angebracht wurden, zu entfernen, da sie den Charakter der Kirche stören. Die Mehrkosten für diese stilgerechte Instandstellung waren gering, da die Einrüstung

Das Ueberstreichen des Goldes sowie das Entfernen des Stuckmarmors der Säulen ging schnell vor sich. Wider Erwarten waren die Säulen aus prächtigen zweifarbigen, blau-braunen Steinen zusammengefügt, die nun überarbeitet wurden. Bei einzelnen Säulen fanden sich rote Farbspuren, was darauf hinweist, dass diese einmal rot gestrichen waren. Vor der Renovation von 1914 soll der Farbton der Säulen grau-

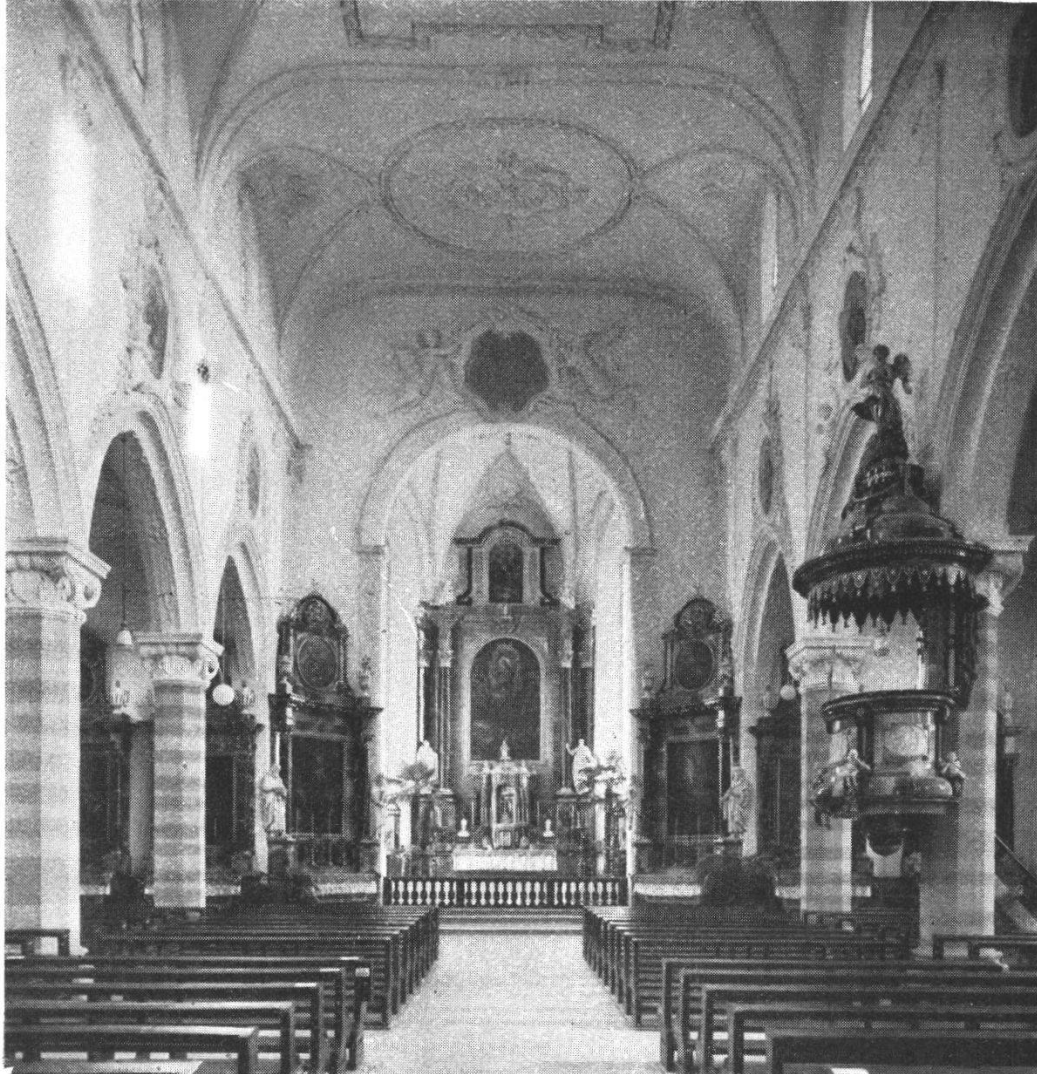
Innenansicht nach der Restauration

weiss gewesen sein. Auch an der Chordecke fanden sich Spuren einer früheren Ausmalung, hingegen wurden weder an den Wänden, noch an der Decke des Schiffes solche gefunden. Sämtliche Bilder und Altäre wurden aufgefrischt. Die Fenster erhielten Bienenwabenverglasung. Das Kircheninnere wirkt heute bedeutend grösser als vorher. Gleichfalls kommt durch den einheitlichen hellen Farbanstrich der schöne Deckenstuck voll zur Geltung. Ungelöst blieb die Frage über den Ersatz der Kreuzwegbilder, die 1914 gestiftet wurden und heute besonders wegen ihrer überschwänglichen Rahmen störend wirken. Die Gelegenheit, die sich bot, einen künstlerisch wertvollen Original Wyrsh-Kreuzweg zum Preise von 8000 Franken zu erwerben, blieb unbenutzt; einesteils wegen der Kosten; andernteils weil die Pietät es verbot, eine Stiftung nach so kurzer Zeit zu entfernen. Vielleicht wird man später

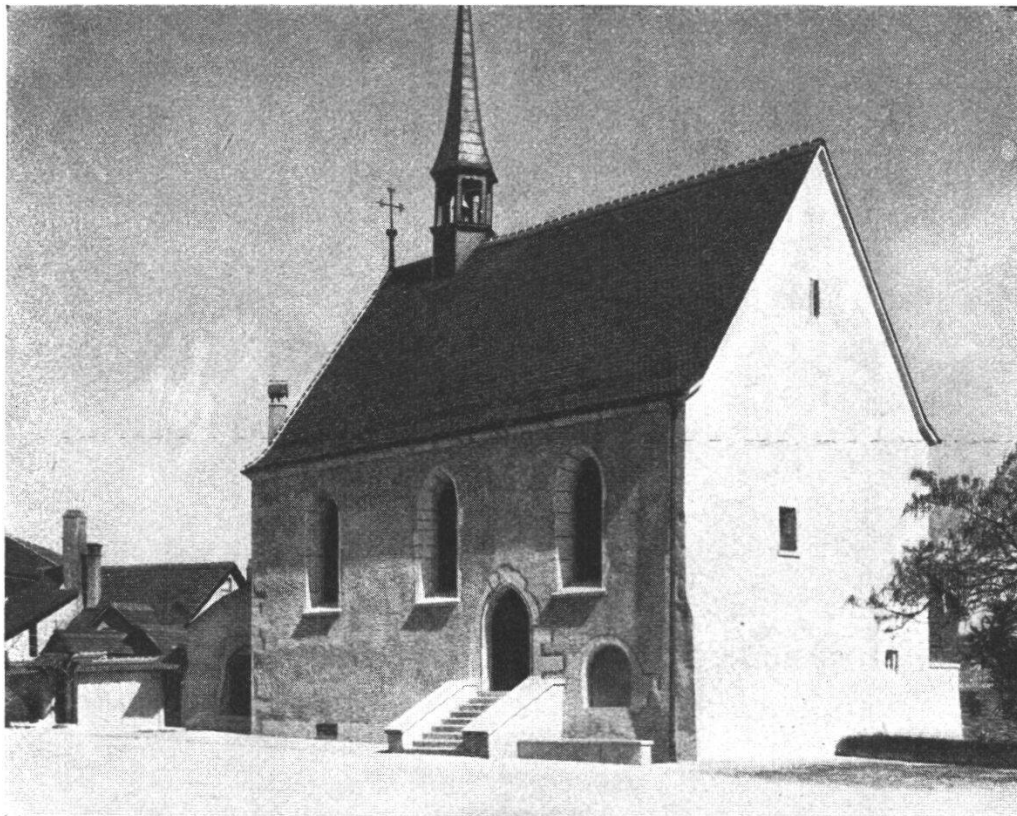
St. Sebastianskapelle nach der Restauration

Bei der Sebastianskapelle, die zur gleichen Zeit wie die Hauptkirche eingerüstet war, kamen die früheren Oeffnungen beim Abgang zur Krypta zum Vorschein, durch die seinerzeit die Gebeine in die Totenkammer gebracht wur-

den. Auf der westlichen Giebelseite wurden einige Schiesscharten freigelegt, die erkennen lassen, dass die Krypta im Anschluss an die Stadtmauer seinerzeit auch der Verteidigung diente. In der Krypta, deren jetziger Aufbau aus dem Jahre

1505 stammt, entfernte man den oberen Teil der Abschlussmauer zwischen Sakralraum und Gebeinkammer, wodurch die sorgfältig aufgeschichteten Totenköpfe sichtbar wurden. Wahrscheinlich handelt es sich hier um die Gebeine sämtlicher Bewohner Badens aus dem ganzen Mittelalter bis zur Aufhebung des Friedhofes von 1821. Die Sebastianskapelle erfuhr hinsichtlich des Putzes und der Werksteine die gleiche Behandlung wie die Hauptkirche. Die beiden Treppen zur oberen und

untern Kapelle wurden neu angelegt, ebenfalls der Wehrgang, wo die ganze Holzkonstruktion ersetzt wurde.
