**Artikel:** Von den römischen Ausgrabungen an der Römerstrasse 1946  
**Autor:** Drack, Walter  
**DOI:** <https://doi.org/10.5169/seals-322232>

# Von den römischen Ausgrabungen an der Römerstrasse 1946

Von DR. WALTER DRACK

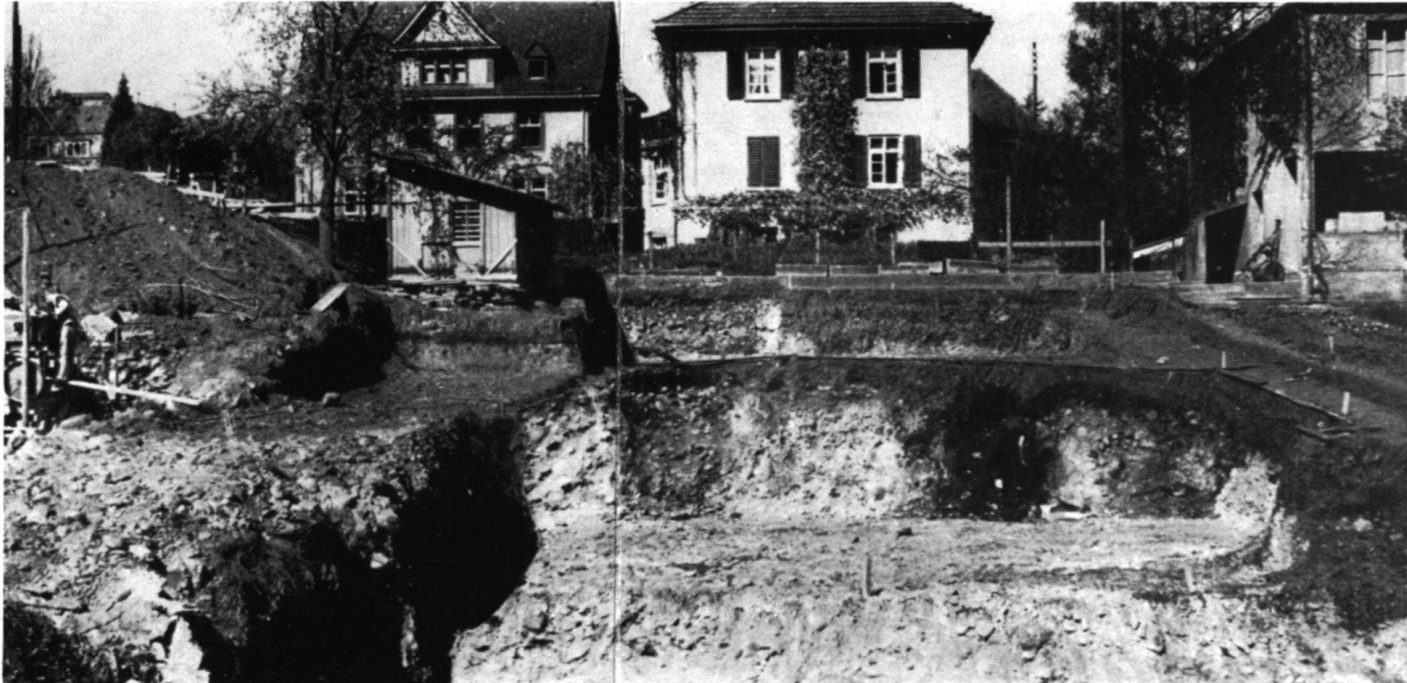
Abb. 2 Baden-Römerstrasse. Gesamtansicht des Ausgrabungsgeländes: im Vordergrund die untere (östliche) Terrasse, im Mittelgrund (über der Geländestufe) die obere (westliche) Terrasse. Photo: Dr. P. Haberbosch, Baden

*Die Gruben:* Eine seltsame Erscheinung auf unserm Grabungsfeld bildeten die eigenartigen Gruben. Sie waren, wie das die Abb. 2 deutlich erkennen lässt, am nördlichen Rand des untern Planierungsfeldes und in der Stufe zwischen dem oberen und unteren angeschnitten worden.

Es handelte sich — die Grube I ausgenommen — um runde Erdlöcher von durchschnittlich 1,5 m Durchmesser und 2,5 m Tiefe, deren Wände mit einem sorgfältigen Trockenmauerwerk ausgestattet waren. Grube II ging bis auf eine harte nagelfluhähnliche Schicht hinunter, auf der eine dünne Sandschicht lag. Der Steinmantel scheint oben teilweise abgetragen worden zu sein, manchenorts lag zumindest ein Steinkranz mitten im Auffüllmaterial, welches aus Sand, Erde, Müll und Scherben und nochmals Scherben, also aus eigentlichem häuslichen Abraum bestand (vgl. Abb. 2 und 6).

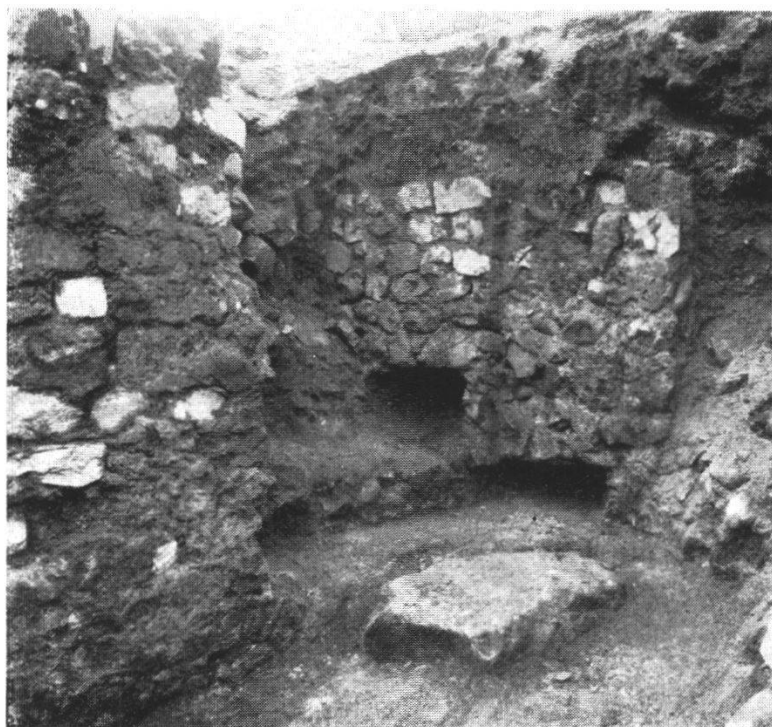
Abb. 4 Baden-Römerstrasse. Reste einer Kellertreppe. Beim Wegräumen des Schuttes konnte nur die unterste Stufe, eine Sandsteinplatte festgestellt werden. Photo: BBC

Ich konnte weiter feststellen, dass mit der obern Schicht kein Mauerzug zu kombinieren ist, d. h. diese obere dunkle Schicht muss zu einem nicht gemauerten, also zu einem Holzbau gehört haben. Dieser Streifen, wie ich oben geschrieben habe, ist stark mit Holzkohlepartikeln durchsetzt. Wir haben hier also eine eigentliche Brandschicht vor uns. Auch die untere Schicht, oder der untere «Streifen», weist Holzkohle-  
teilchen auf, die wahrscheinlich ebenfalls von einem Brand herrühren. Jedenfalls muss die ehemalige Kellertüre verbrannt sein, denn wir fanden in der Gegend des untersten Tritttes der noch zu besprechenden Kellertreppe die eisernen Türkloben mit den umgebogenen Nägeln. (Vgl. Abb. 4).

Alle Mauerzüge waren aus gut zubehauenen Kalksteinen und manchenorts auch aus Tuff konstruiert (vgl. die Abb. 4 und 5). Der Keller hatte einen natürlichen Boden: Man ging auf dem anstehenden Kies, dem man etwas Lehm beige-  
mengt hatte. Die Kellertreppe scheint aus Holzbohlen konstruiert gewesen zu sein. Jedenfalls trafen wir im Kellerhals nurmehr auf eine tiefe Schuttschicht und auf winzige Reste vergangenen Holzes, sowie Holzkohle. Die Stufen waren beidseitig in die Mauer eingelassen, wie die Aussparungen deutlich zeigten (vgl. Abb. 4). Das Kellerfenster war in der üblichen Art erstellt, d. h. es hatte einen weiten Lichtschacht, den man auf Abb. 5 sehr gut sieht.

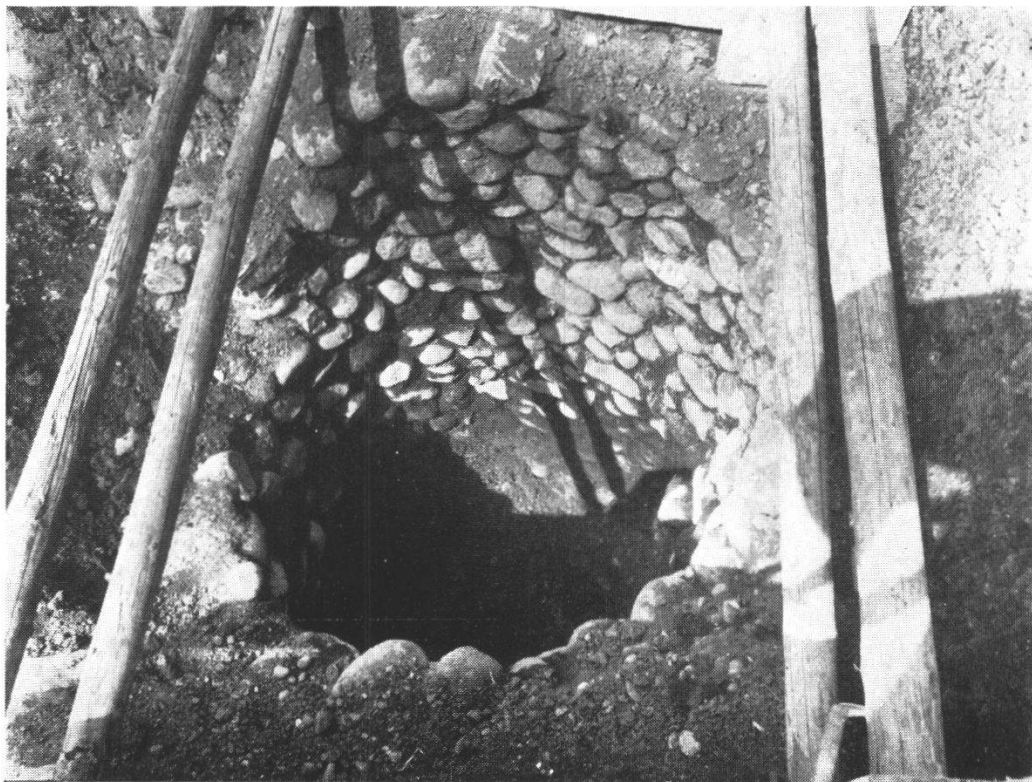
Abb. 6 Baden-Römerstrasse. Die Grube 3 (vgl. Abb. 3 rechts oben) nach der völligen Ausräumung. Links ist der Steinmantel eingestürzt. Photo: BBC

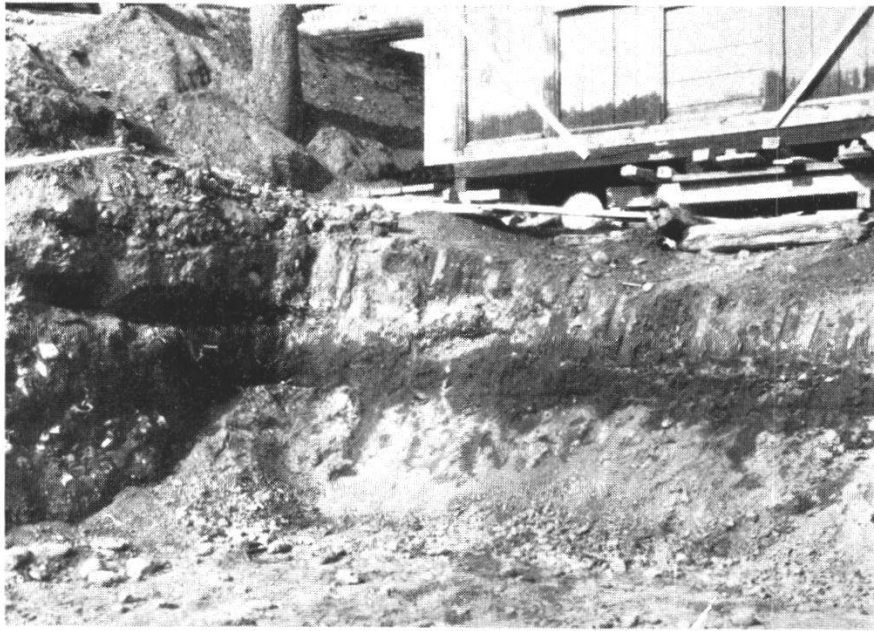
Abb. 7 Baden-Römerstrasse. Ansicht der Geländestufe „Profil D-E“ (vgl. Abbildung 3). Photo: BBC

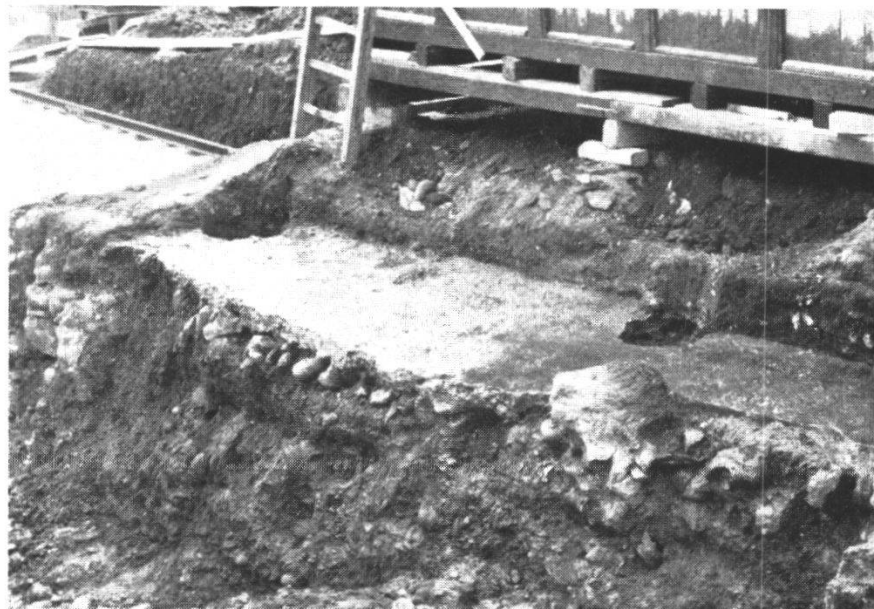
Abb. 9 Baden-Römerstrasse. Reste eines Terrazzobodens. (R II auf Abb. 3). Photo: BBC

Der Raum II war anscheinend ein Korridor mit einem mächtigen grauroten Terrazzoboden, ein Gemisch von gebrochenen Kieseln, Ziegelkleinschlag und sehr viel Mörtel. Der Korridor scheint irgendwann unterteilt worden zu sein, davon zeugt die kleine Zwischenmauer über dem Terrazzoboden (s. Plan auf Abb. 3). Zu was der kleine vom grösseren abgetrennte Raum diente, ist kaum je zu beantworten.

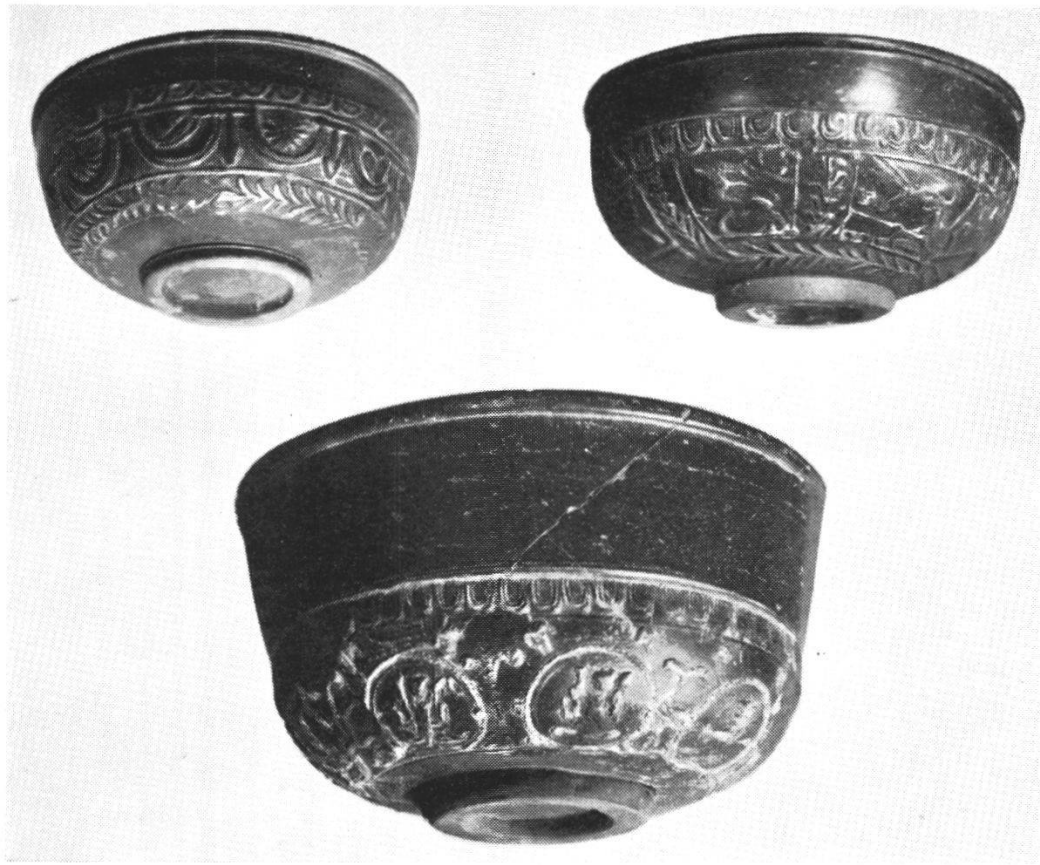
Abb. 10 Baden-Römerstrasse. Drei reliefdekorierte Terra sigillata - Schüsseln aus den Gruben. 100—150 n. Chr. — Nur ein kleiner Teil der Funde lag ganz oder fast unversehrt im Boden. Alle übrigen Funde erheischten eine langwierige Bearbeitung. Wie die Abbildung zeigt, beherrscht Herr J. Seeberger in Windisch sein Handwerk ausgezeichnet. Photo: BBC

Anders steht es mit der *Keramik*, deren bester Vertreter wie überall bei den römischen Grabungen die *Terra sigillata* darstellt. Diese feine rote, klingend hart gebrannte Ware ist mit unserem Porzellan zu vergleichen und war wie diese den Modeströmungen unterworfen. So kommt es, dass die drei Bilderschüsseln auf Abb. 10 und die vielen Gefässe auf Abb. 11 so gut datiert werden können.

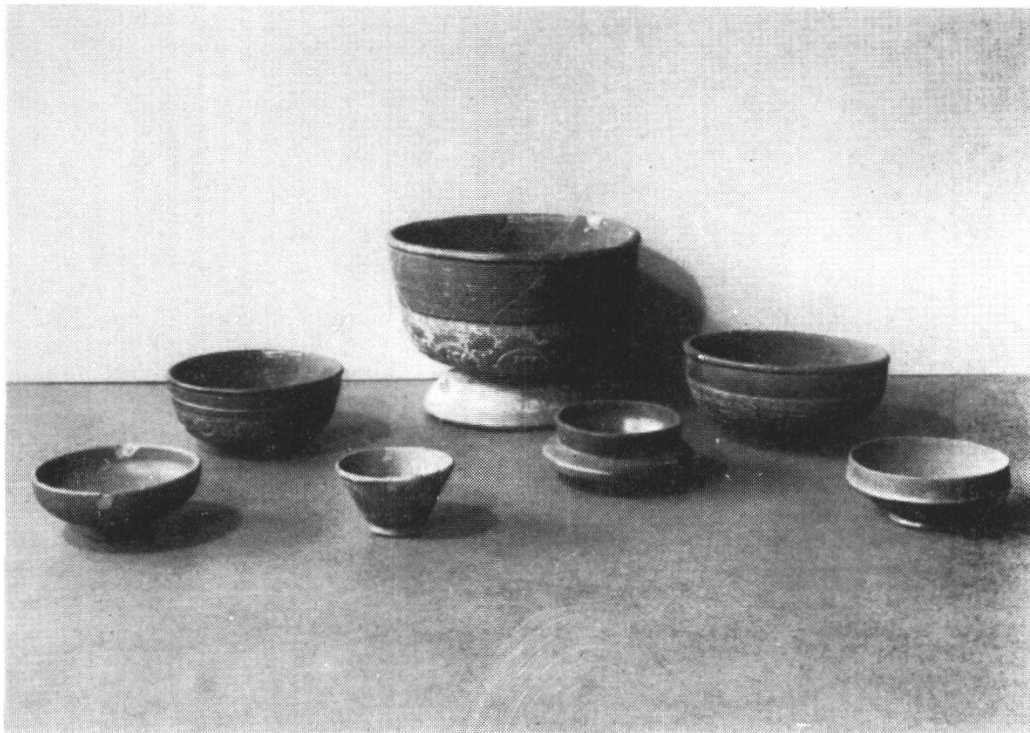
Abb. 11 Baden-Römerstrasse. Gesamtansicht der Terra sigillata-Gefäße aus den Ruinen und den Gruben. Die drei unverzierten Gefäße in der vorderen Reihe, links und Mitte, stammen aus R III (vgl. S. 86 oben). Photo BBC

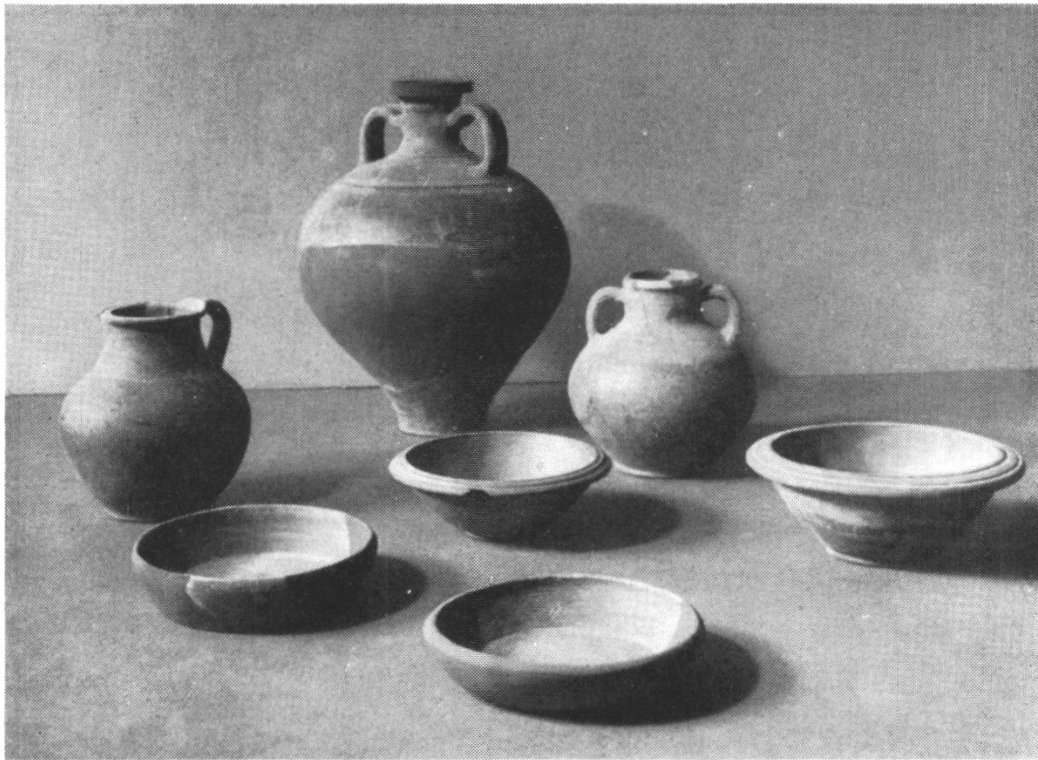
Abb. 14 Baden-Römerstrasse. Grosser Henkelkrug (s. Abb. 15), zwei weitere Henkelkrüge und 4 Schüsseln und Schalen. Photo: BBC

Auch die sogenannte *rätische Ware* hat viele Wandlungen durchgemacht (vgl. Abb. 13), während die *Krüge*, abgesehen etwa von Formen wie Abb. 14 und andere *Gebrauchskeramiken* weniger rasch und weniger stark umgewandelt worden sind.
