Zeitschrift: Badener Neujahrsblätter
Herausgeber: Literarische Gesellschaft Baden; Vereinigung für Heimatkunde des Bezirks Baden
Band: 52 (1977)

Artikel: Die Renovation des Klosters Wettingen
Autor: Fuhrmann, Verena
DOI: <https://doi.org/10.5169/seals-323883>

Die Renovation des Klosters Wettingen

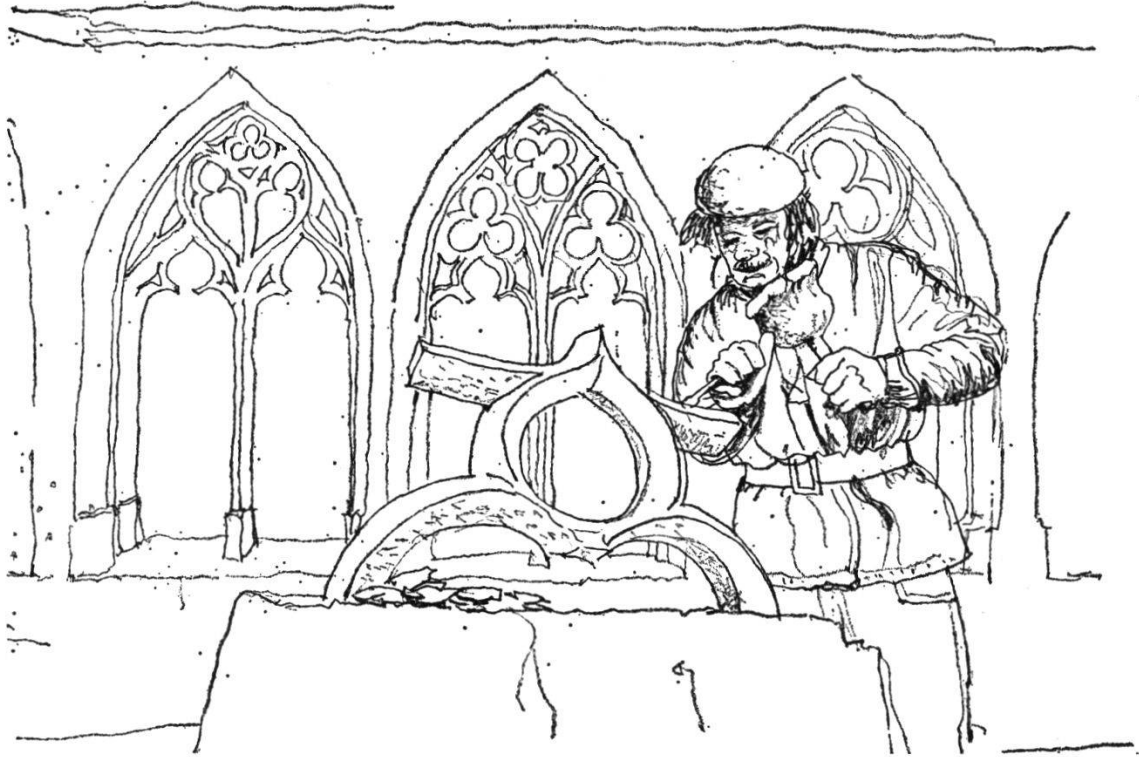
Steinmetz arbeitet an einem Masswerk im Kreuzgang Wettingen

Ein besonderes Problem stellte die Verglasung der Masswerke im Kreuzgang dar: Diese sollten nach alter Väter Sitte mit mundgeblasenen Butzen (oder Mondscheiben) von feinen Bleirauten zusammengehalten auf der Kreuzganghofseite verglast werden. Die Einteilung der Butzenscheiben darf die Vielfalt und Eigenständigkeit der geometrischen Masswerkformen nicht stören. Diese Altverglasungen sowie die Restauration der Kabinettscheiben wurden von Alfred Rajsek aus Boswil und Konrad Vetter aus Bern ausgeführt.
