Artikel: Die Renovation des Klosters Wettingen
Autor: Fuhrmann, Verena
DOI: <https://doi.org/10.5169/seals-323883>

Die Renovation des Klosters Wettingen

Am 20. Oktober 1971 legte die aargauische Regierung dem Grossen Rat ein Programm für eine umfassende Restauration des Klosters Wettingen vor; der detaillierte Kostenvoranschlag wurde damals von folgendem Bericht begleitet:

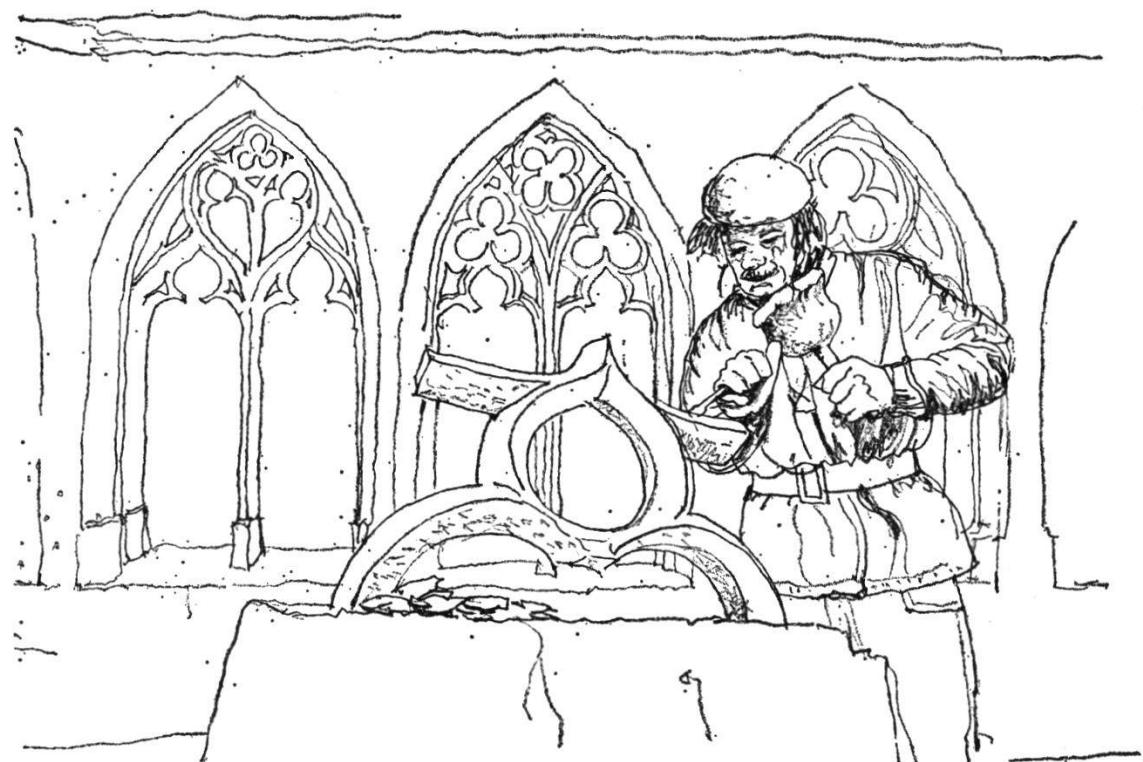
Steinmetz arbeitet an einem Masswerk im Kreuzgang Wettingen

Im Laufe des Jahres 1974 konnten vor allem die Arbeiten im *Kreuzgang* vorangetrieben werden. Der Nordarm mit zwölf rundbogigen Säulenarkaden stammt aus dem 13. Jahrhundert, während die drei übrigen Flügel nach dem Brand von 1507 spätgotisch erneuert wurden. Als erstes wurden die Fundamente auf der Hofseite verstärkt, da die Masswerkfassade eine gefährliche Neigung nach aussen aufweist. Dann galt es, dem Zerfall der Sandsteinmasswerke und Muschelkalkpfeiler Abhilfe zu schaffen. Die kostbaren farbigen Glasbilder (136 Kabinettscheiben und 40 Masswerkscheiben aus vier Jahrhunderten) mussten ausgebaut werden, um zerbrochene und beschädigte Stellen zu restaurieren. Die Glasbilder sollen nach dem Wiedereinbau beidseitig mit Sicherheitsscheiben geschützt werden. Der erfahrene Bildhauer und Steinmetz Romano Galizia aus Muri und Bruno Egger aus Mellstorf arbeiten im Kreuzgang praktisch noch immer mit den gleichen Werkzeugen wie ihre Kollegen im Mittelalter, nämlich mit Klöpfel, Fäustel, Spitzisen, Scharriereisen und Flächeneisen. In letzter Zeit sind zudem neue Mittel und Techniken entwickelt worden, um den alten brüchigen Stein zu reinigen, zu festigen und zu härten. Hier gilt für die Restaurierung der Masswerke ein wichtiger Grundsatz der heutigen Denkmalpflege: Möglichst viel Ursprüngliches, das heisst echte Substanz erhalten und möglichst wenig Neues einsetzen! Nach dieser Devise arbeitet auch der Stukkateur Karl Bilgerig, der an den ausdrucksvollen Gipsstatuen im Kreuzgang (Wettinger Äbte und Gönner), fehlende Hände und Köpfe kunstvoll anbaut und unzählige Laufmeter schönster Stuckprofile (Eier- und Perlstäbe) von früheren Übertünchungen und billigen Flicken befreit und wieder ergänzt. In sehr schlechtem Zustand waren auch die Kreuzgangdächer, die als erstes instandgestellt und auf der Innenseite mit einer einfachen Naturholzdecke aus Tannentäfer verkleidet wurden.
