Artikel: Neues zum römischen Baden : Aquae Helveticae
Autor: Hartmann, Martin
DOI: <https://doi.org/10.5169/seals-324153>

Neues zum römischen Baden – Aquae Helveticae

1. GRABUNG AN DER RÖMERSTRASSE 1977 (HOTEL DU PARC)

2. GRABUNG IM BÄDERQUARTIER 1980 (FREIBAD)

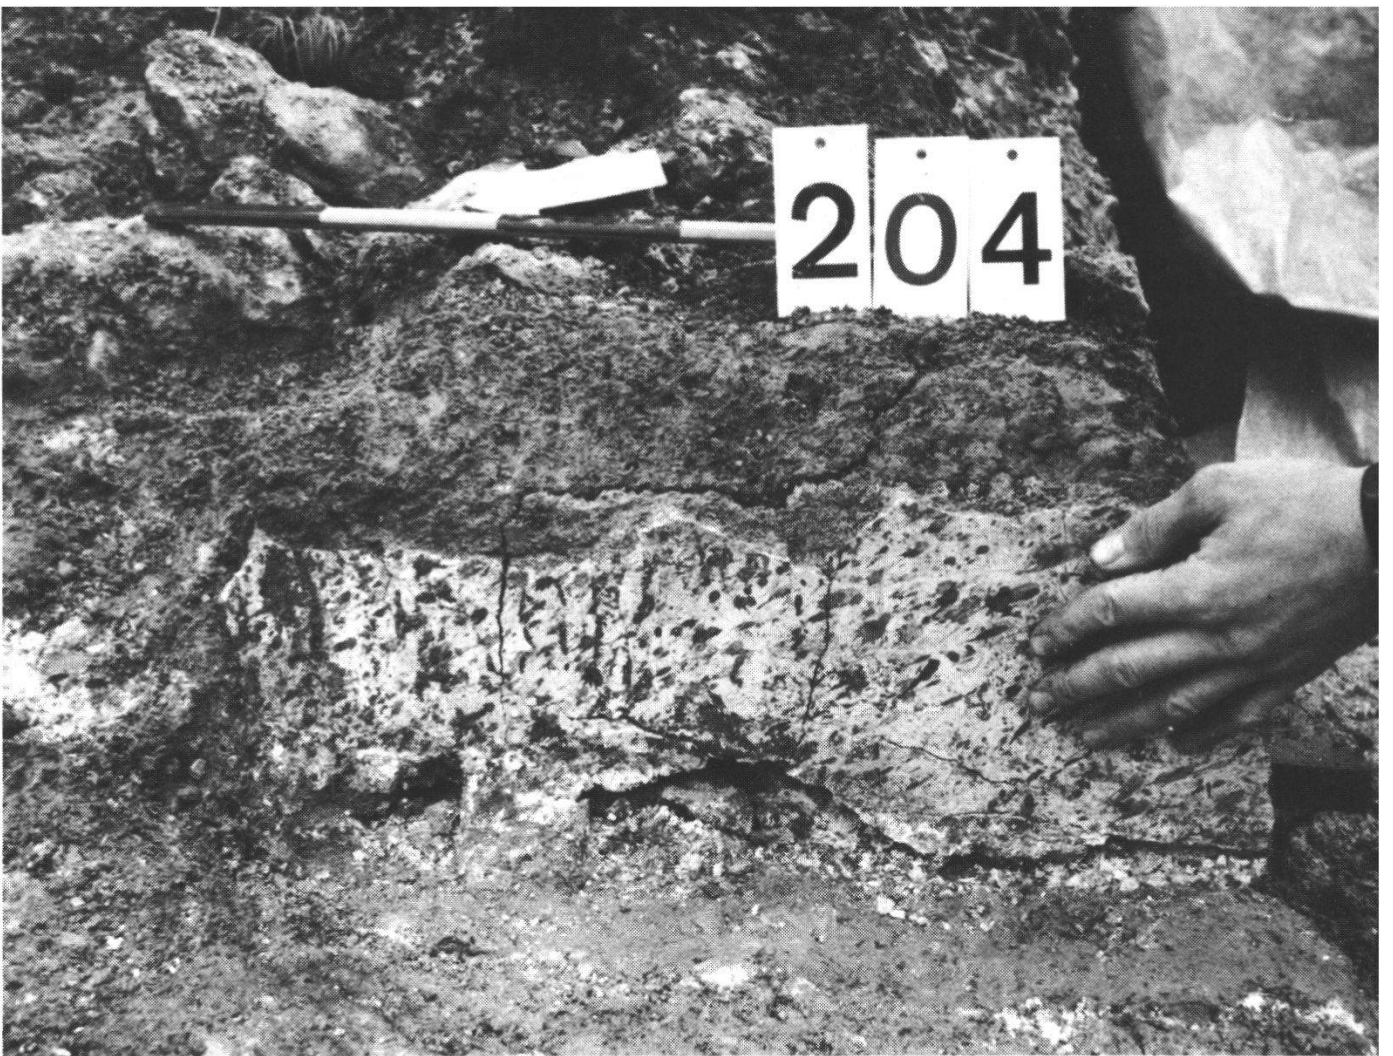
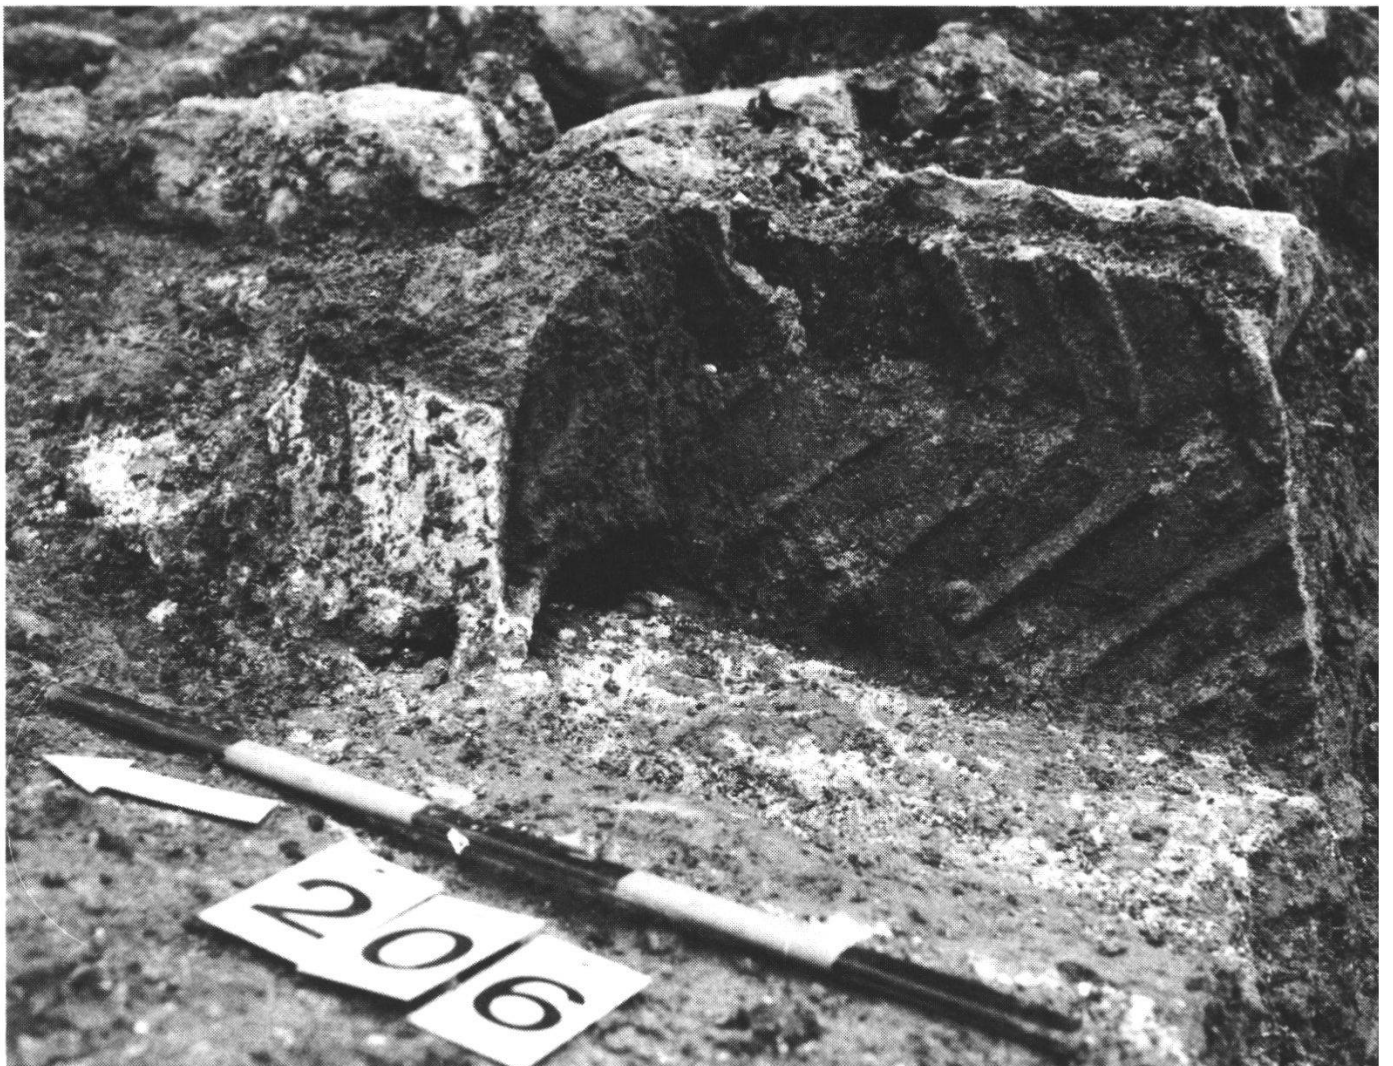
- 1 + 2 Römerstrasse 1977; noch stehender Teil einer verputzten Flechtwand.
- 3 Bäderquartier 1980; Übersicht über den noch erhaltenen Teil des Bassins.
- 4 Bäderquartier 1980; römischer Abwasserkanal; links davon die Bassinsitzstufe.
- 5 Römerstrasse 1977; ganz erhaltene Krüge aus einem Schacht.
- 6 Römerstrasse 1977; Schüssel und Becher aus Lavez (Speckstein).
- 7 Römerstrasse 1977; Terra-Sigillata-Schale mit Reliefdarstellung eines Gladiatorenkampfes.
- 8 Römerstrasse 1977; Möbelaufsatz aus Bronze in Form eines sitzenden Silens mit Hahn.
- 9 Römerstrasse 1977; Hohe Vierkantflasche aus hellblauem Glas.

Vom älteren Steingebäude legten wir einen Innenraum von 16 × 12,5 m frei, dessen Mauern 55 cm stark und sehr gut gemauert waren. Das Innere war durch dünne Wände in mehrere kleine Räume unterteilt. Diese Zwischenwände (etwa 20 cm dick) bestanden aus Rutenflechtwerk, das beidseitig verputzt und marmorimitierend bemalt war (Abb. 1 und 2).
