Villa Burghalde in Baden

Aussenrenovation 1993/94, Erschliessung und Ausbau des Dachraums 1994/95

Ernst Strebel

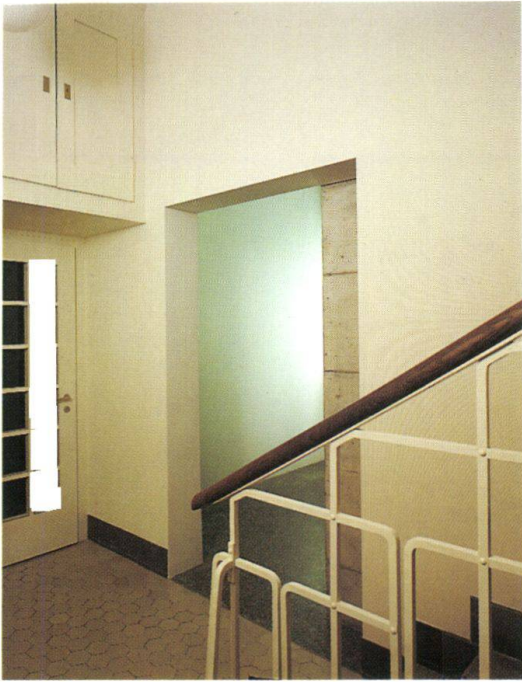
Oben links:
Lifteinbau neben Diensttreppe, hier im Erdgeschoss. Die neuen Bauteile übernehmen die bereits vorhandene Thematik der naturfarbenen Oberflächen (Beton, Terrazzo) und fügen sich additiv neben das Bestehende (Foto Heinrich Helfenstein, Zürich).

Typologisch ist der Lift ein massiver Eingriff in die gegebene Struktur. Ein Eingriff im Bereich der Repräsentationsräume stand nicht zur Debatte. Angelehnt an die bestehende Diensttreppe, führt dieser wie die Treppe nun vom Unter- bis ins Dachgeschoss. Die Ateliernutzung im Kehlgebälk ist keine Erfindung unserer Zeit. Das Atelier (für Bildhauer, Maler, Fotografen, als Zeichnungssaal usw.) ist um 1900 bei bedeutenden Entwürfen in Europa oft anzutreffen, und die Architekten der Burghalde realisierten dieses Konzept in verschiedenen Bauten (z. B. bei der Gewerbeschule in Aarau).

Die Materialien treten wie in der Vorgabe möglichst in ihrer Naturform auf: Der Liftschacht bleibt Sichtbeton, die Böden Terrazzo oder naturfarbener Holzstein. Die Weissputzflächen sind weiss gestrichen.

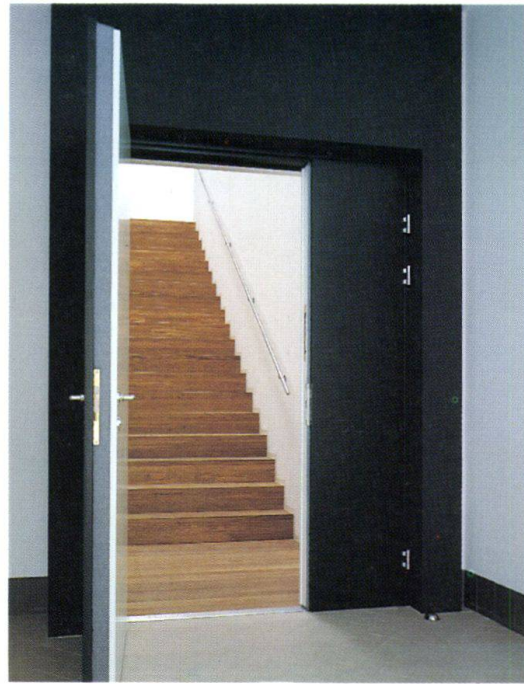
Oben rechts:
Treppenaufgang vom Dachgeschoss zum Dachraum (Foto Heinrich Helfenstein, Zürich).

Zur Burghalde selbst hält sich unser Einbau an weitere konzeptionelle Vorgaben: Wie bisher führt die Verbindung vom Dachgeschoss in den Proberaum über eine einläufige, «frei» disponierte Treppe. Und wie das Gegenstück, die Treppe vom Herrenzimmer im Erdgeschoss in das darunterliegende Billardzimmer, ist auch sie volumetrisch autonom formuliert (siehe Längsschnitt). Auch das Konzept der in sich selbständig ausgebildeten Raumbereiche ist im Einbau übernommen.

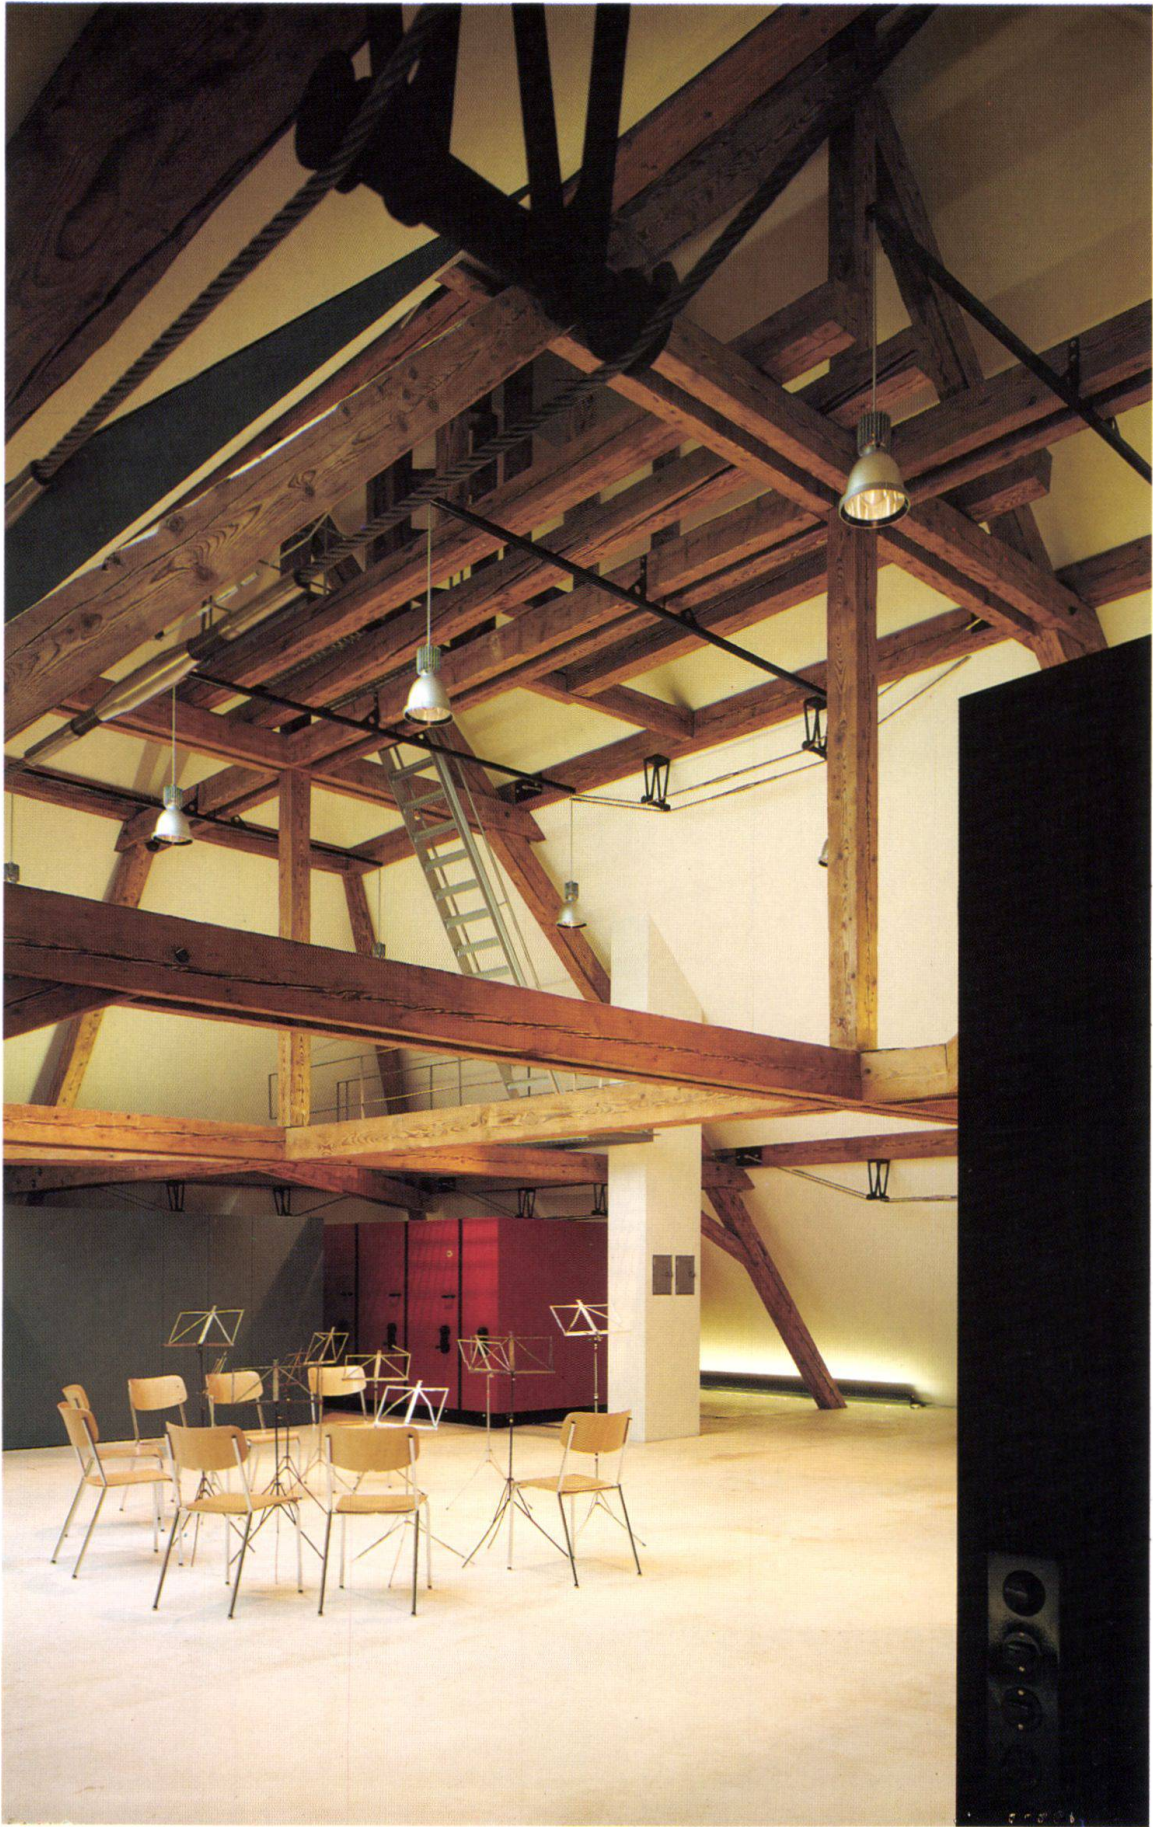
Rechte Seite:
Dachraum, umgebaut zum Musikproberaum. Der Raumeindruck wird bestimmt durch den vierfach liegenden Dachstuhl mit Hängepfosten und Zangen auf zwei Ebenen. Hinten und am Bildrand die neuen Einbauten mit dem Treppenaufgang (rechts), Instrumentenboxen und Rollgestellanlage (hinten). Feine Unterspannungen verstärken die primäre Dachkonstruktion (Schneelasten und massive Schalldämmung). Die Beleuchtung (bei der Schnittstelle von Dachfläche und Boden, auf den unteren Zangen und hängend an den oberen Zangen) erhellt den Probereich und unterstützt den bestehenden Dachraum (Foto Heinrich Helfenstein, Zürich).

Das vorhandene Kehlgebälk ist konstruktiv ein «Pfettendach mit vierfach liegendem Stuhl und Hängepfosten», ist im Scheitel gut neun Meter hoch und überspannt stützenfrei gegen 350 Quadratmeter. Hier sollte ein grosses Probelokal entstehen. Für Behinderte konnte ein Lift die Erschliessung der wichtigsten Geschosse verbessern.

Auf der räumlichen wie auf der Detailebene stellen sich die Einbauten bewusst hinter die Vorgaben. Der Proberaum bleibt in seiner Materialisierung ein «Atelier» und tritt nicht in Konkurrenz zu den bestehenden Repräsentationsräumen. Die vorhandene Hierarchie bleibt gewahrt. Im Detail wird stets «hinzugefügt»: Der Lift steht «hinter» der bestehenden Treppenhaustragwand. Die neuen Einbauten stehen ausserhalb gegebener Strukturen. Die statischen Verstärkungen des

Dachstuhl, die Unterspannungen, sind der bestehenden Zimmerarbeit immer untergeordnet. Das grosse Atelierfenster auf der Nordseite gegen den Berg liegt frei in dieser Dachfläche.

Neben diesem Anlehnen an die konzeptionellen Vorgaben behaupten unsere Eingriffe ihre Eigenständigkeit. Die drei freistehenden, farbigen Kuben im Probeklokal sind gegenseitig in Bezug gesetzt und definieren so das nutzbare Raumzentrum. Mit einem durchdachten Beleuchtungskonzept wird der Raum in seinem ganzen Volumen inszeniert.
